Laboratorio di Sintesi Finale B

**Le lacune urbane:
reintegrazione, ricostruzione ed accrescimento
dell'edilizia storica aggregata in aree terremotate**

**CONSOLIDAMENTO E MIGLIORAMENTO SISMICO
DEGLI EDIFICI STORICI (4 CFU - ICAR/19)**

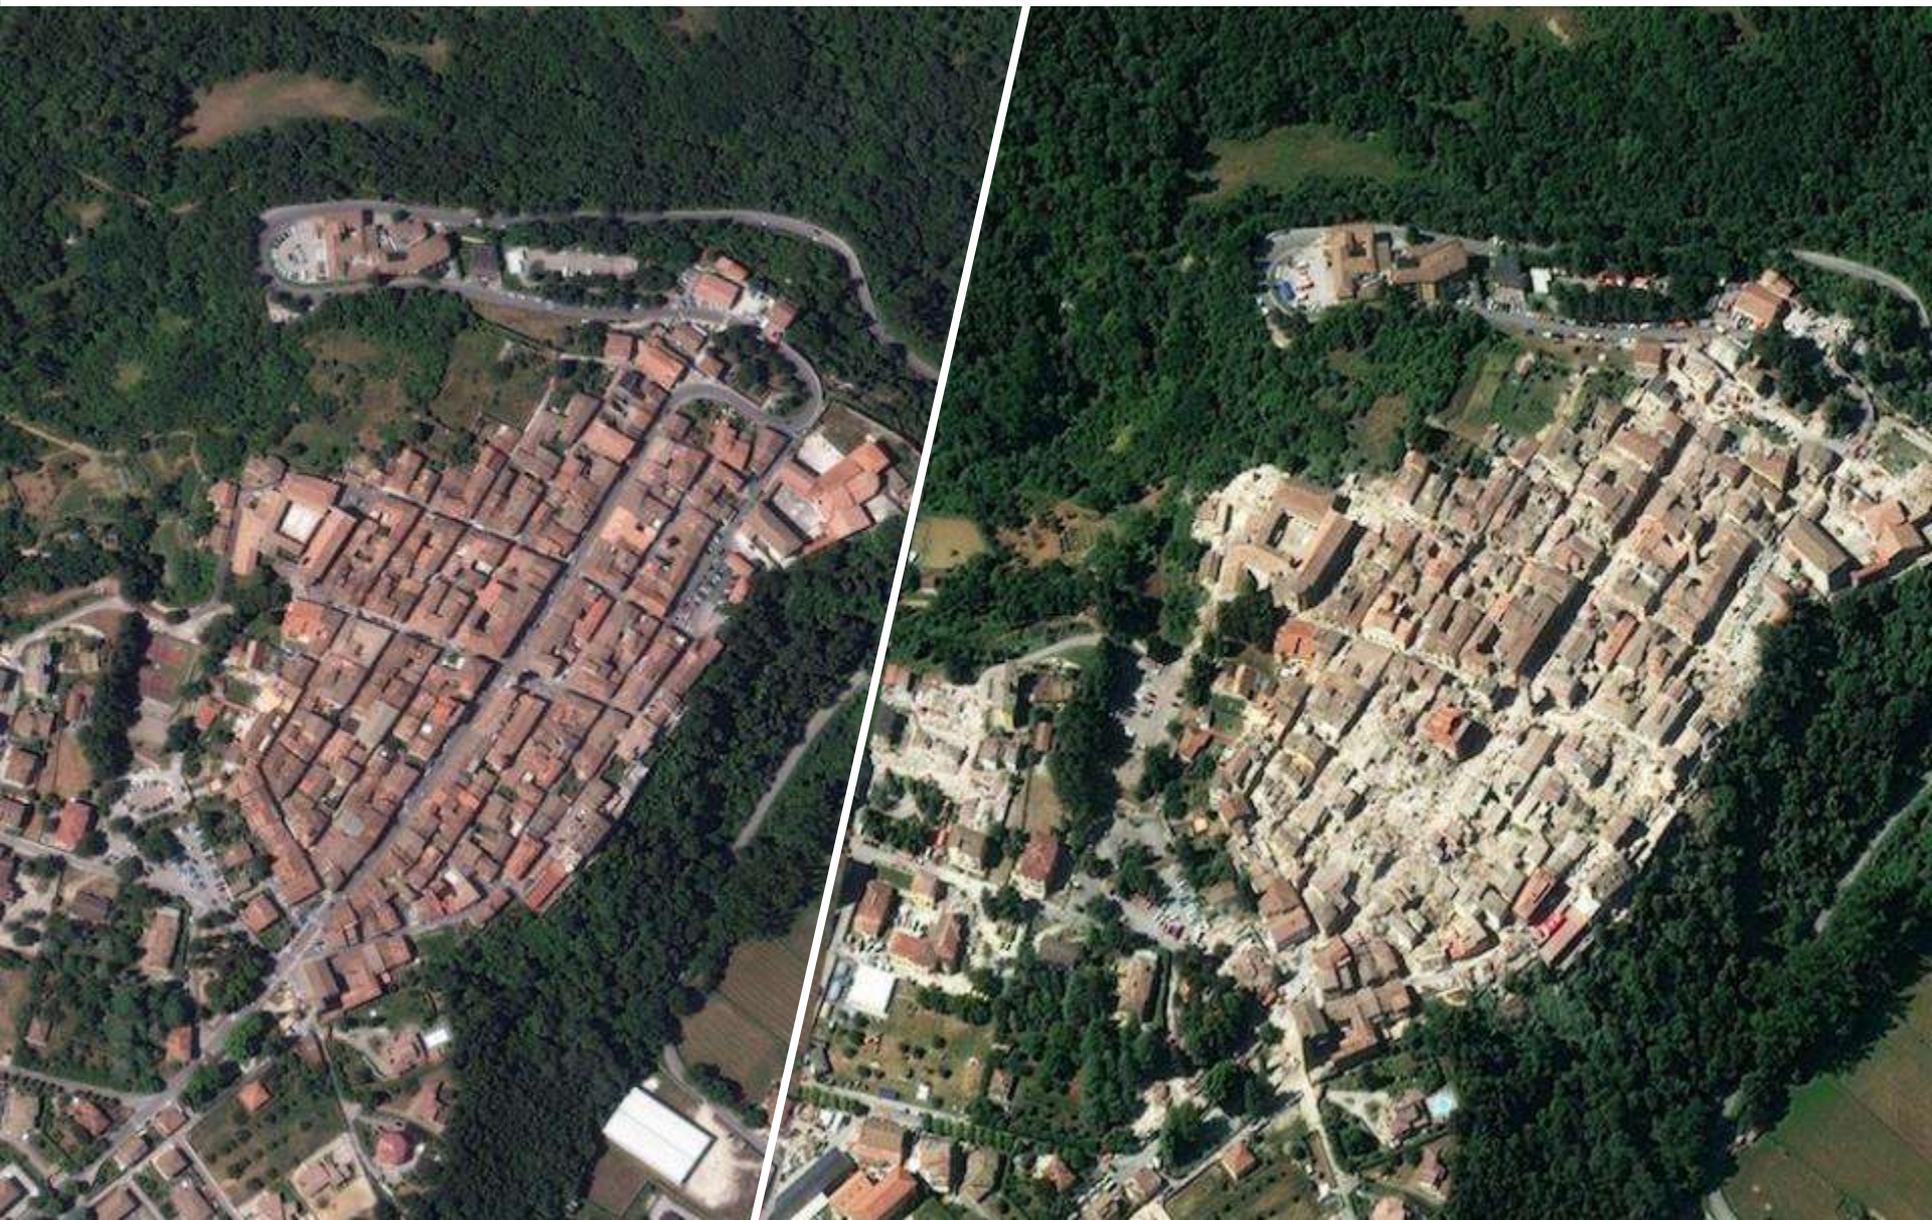
Amatrice - Veduta satellitare prima e dopo il sisma dell'agosto 2016

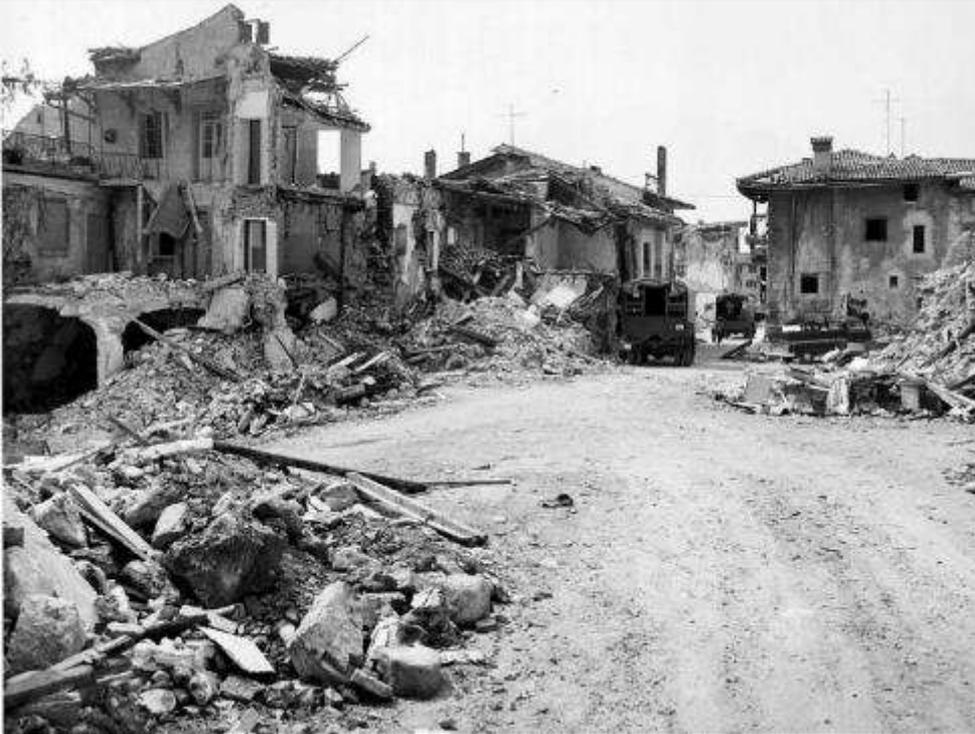
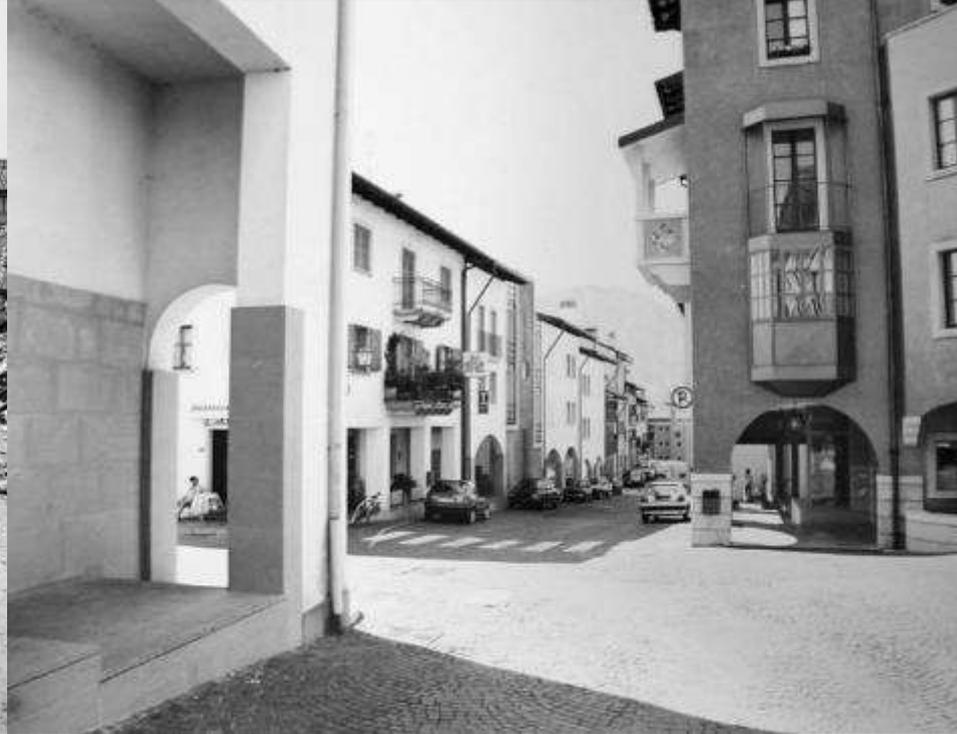
Venzone (ricostruzione dopo i danni del terremoto del 1976): «incastonatura» di elementi figurativi recuperati in murature in cemento armato

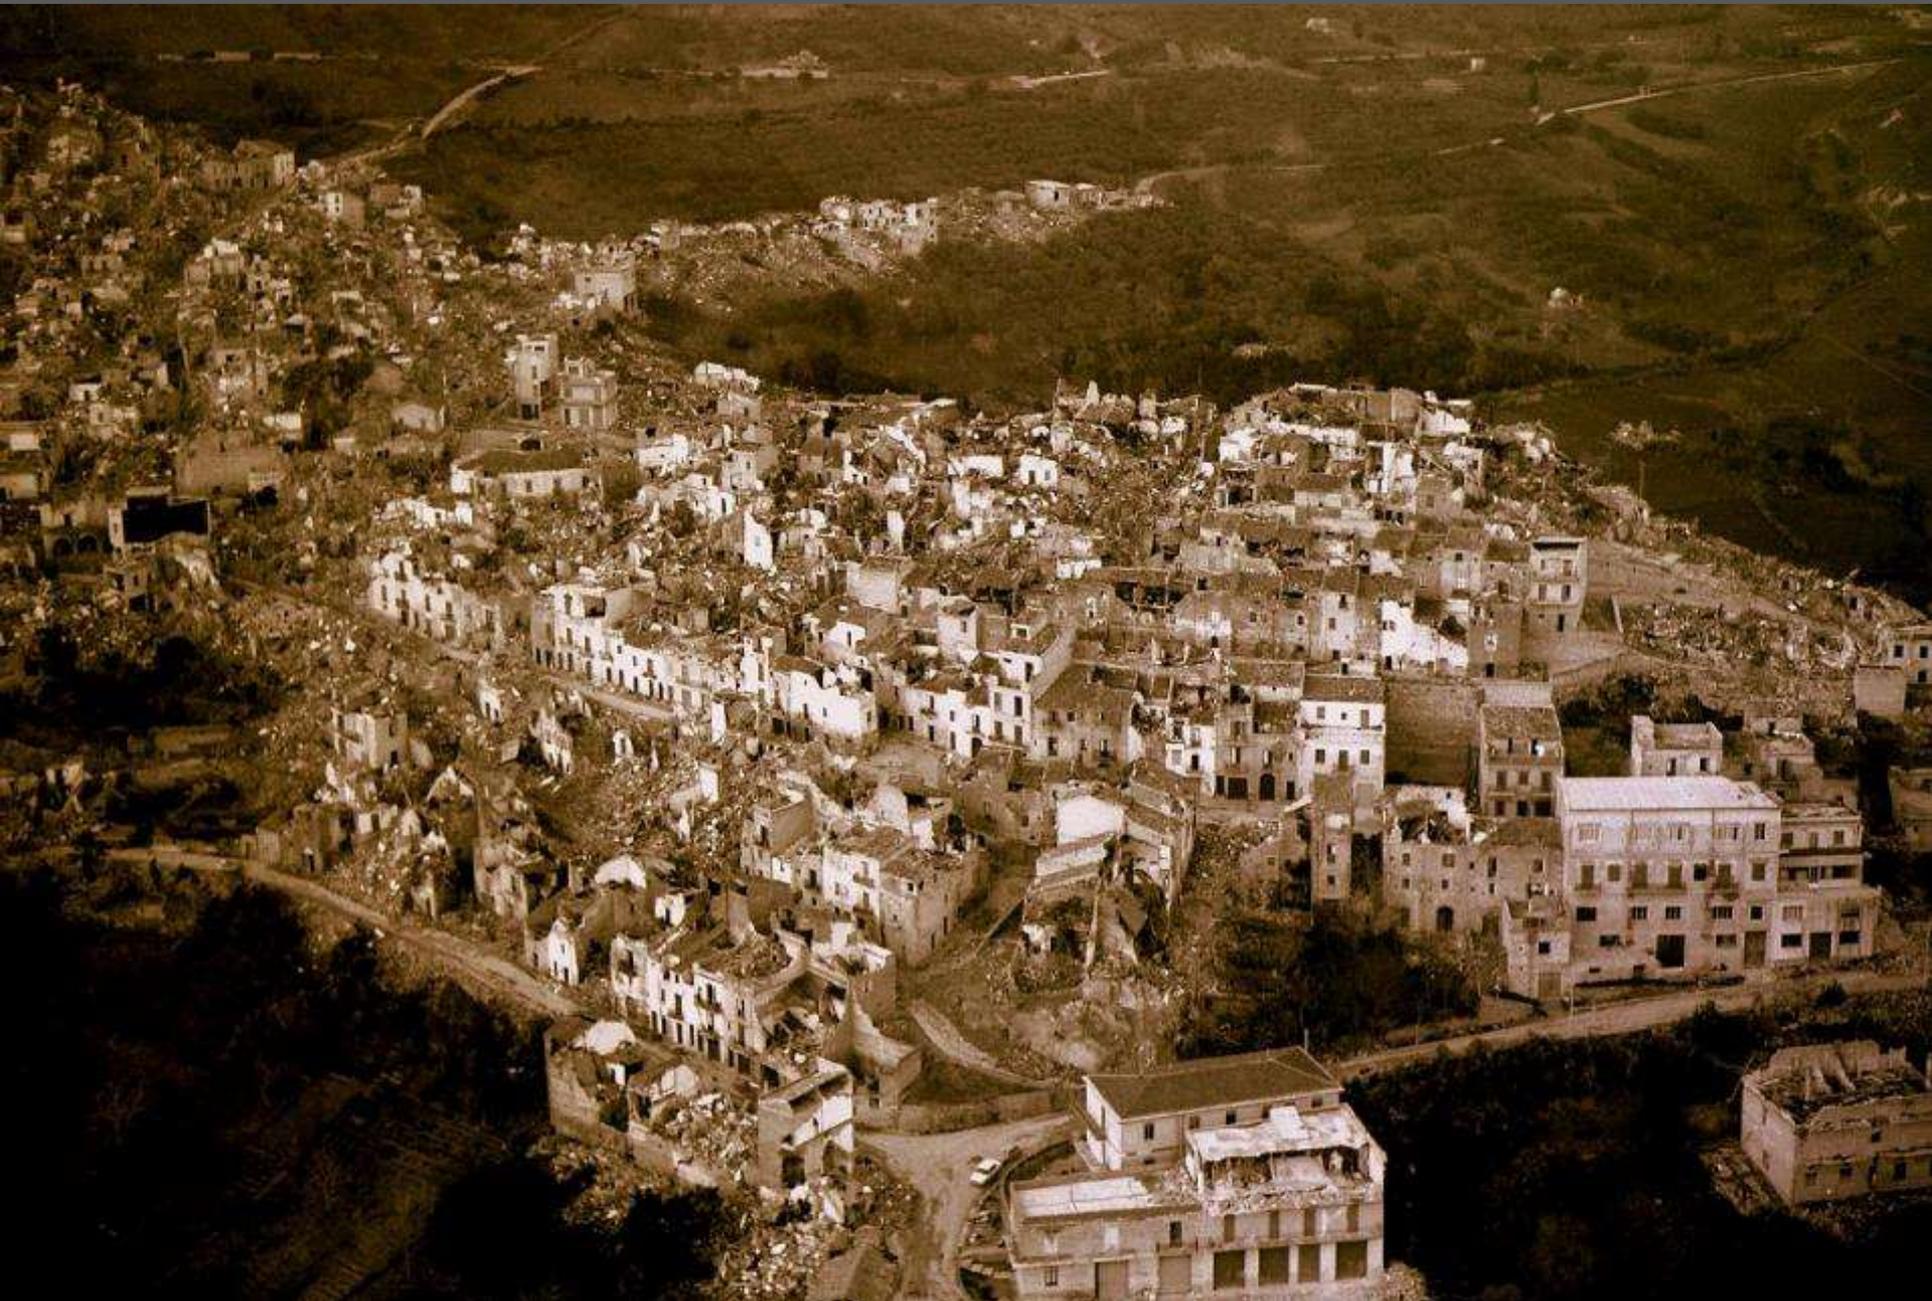
Gibellina – veduta aerea subito dopo i danni del Terremoto del Belice (1968)

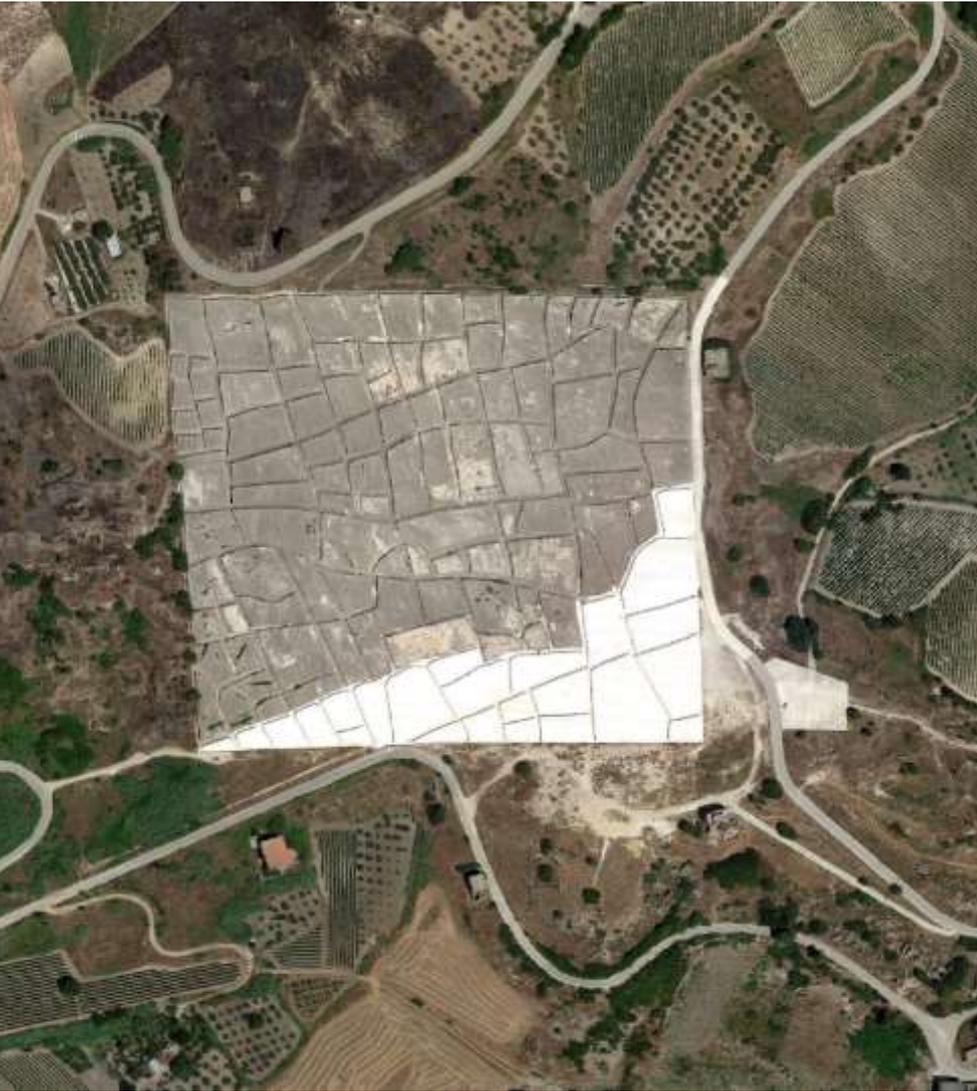
Gibellina vecchia (cretto di Burri)

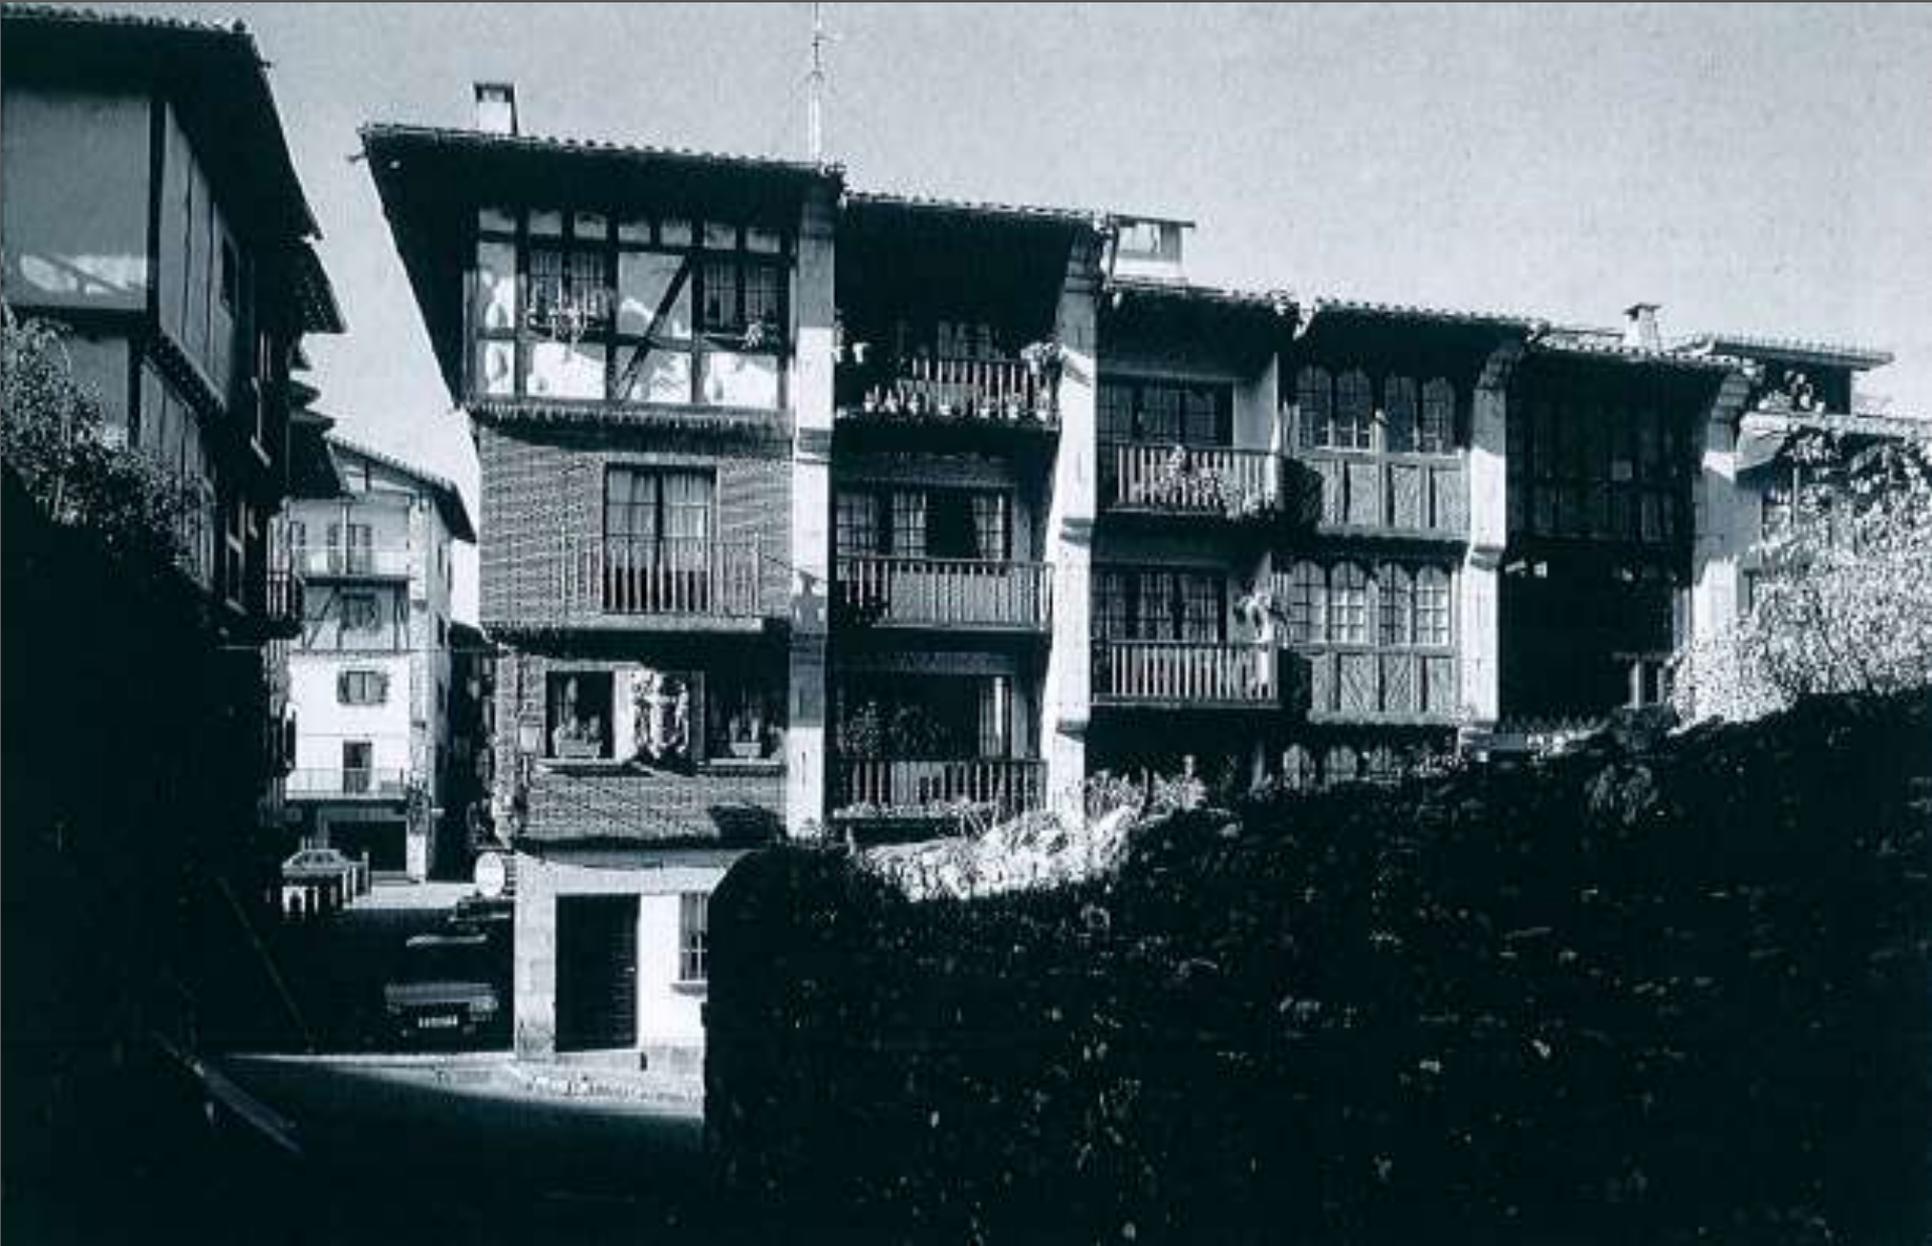
Orientamento retrospettivo: Fuenterrabia, Paesi Baschi (1965-73) Processi ricreativi di imitazione delle parti della città danneggiate dalla guerra civile (arch. Monzano Monis)

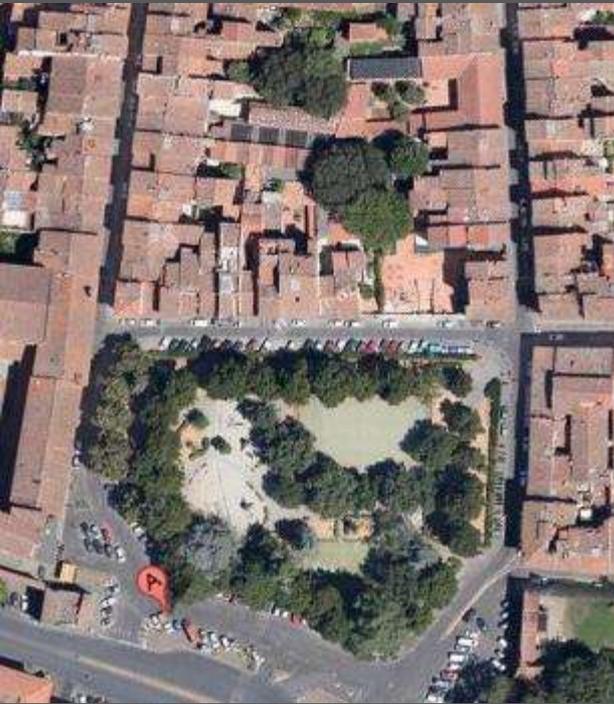
Firenze, isolato a nord di via della Chiesa, reintegrazione dei tessuti traumatizzati con schiere fortemente incrementate in profondità (Caniggia-Maffei 1984)

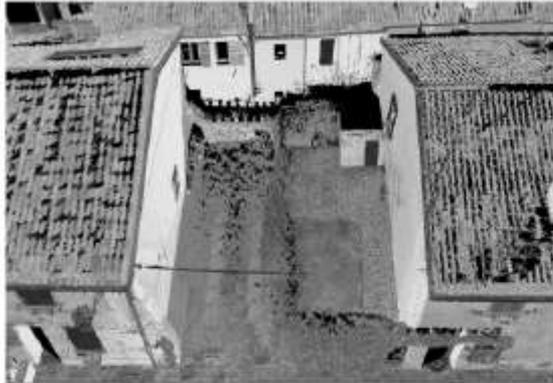
Lacuna 1

- _ Mappali: 189 -190-191
- _ Descrizione: area adibita a prato e/o parcheggio sulle cui facciate prospicienti si aprono porte e finestre
- _ Dimensioni: 81 mq
- _ Situazione proprietaria: proprietà privata
- _ Pregresso: area acquistata dal Comune nel 1934 e poi demolita nello stesso anno per ragioni di risanamento igienico
- _ Classificazione RUE: 5B

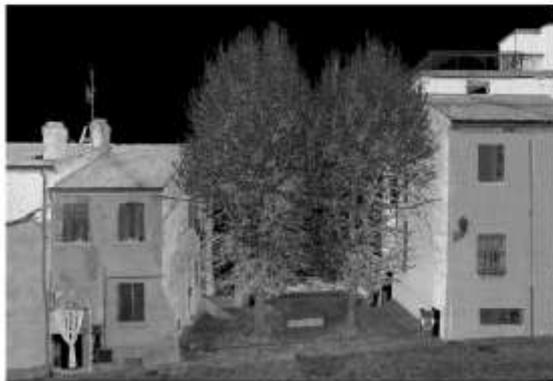
Lacuna 2

- _ Mappali: 62 - 63 - 64
- _ Descrizione: area pavimentata con panchine e alberature
- _ Dimensioni: 145 mq
- _ Situazione proprietaria: proprietà comunale
- _ Pregresso: aree acquistate dal Comune fra il 1933 ed il 1934 e demolite negli stessi anni per motivi di risanamento igienico
- _ Classificazione RUE: 5B

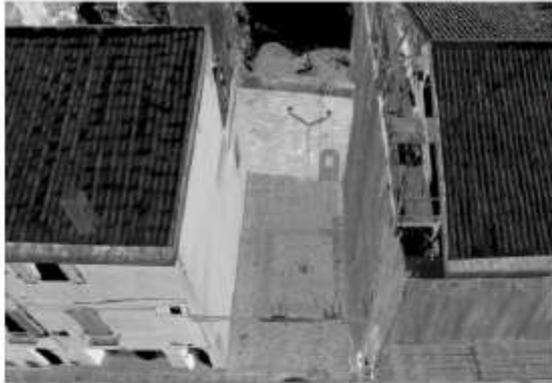
Lacuna 8

- _ Mappale: 3099 (ex 224)
- _ Descrizione: area pavimentata adibita a parcheggio
- _ Dimensioni: 72 mq
- _ Situazione proprietaria: proprietà privata
- _ Pregresso: area acquistata dal Comune nel 1940 e poi demolita per ragioni di risanamento igienico
- _ Classificazione RUE: 5B - 3C

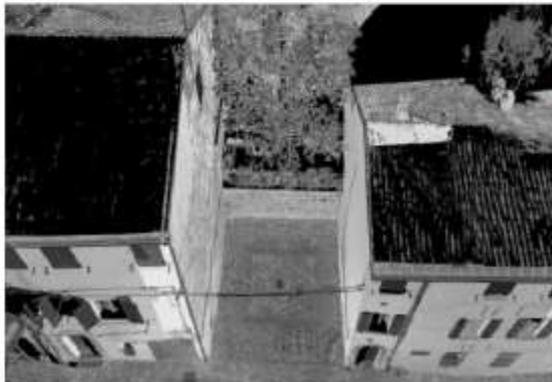
Lacuna 9

- _ Mappale: 219
- _ Descrizione: area pavimentata adibita a parcheggio
- _ Dimensioni: 57 mq
- _ Situazione proprietaria: proprietà privata
- _ Pregresso: immobile definito "in stato di rudere" nel 1977 a causa dei bombardamenti relativi alla Seconda Guerra Mondiale e quindi successivamente demolito
- _ Classificazione RUE: 5B

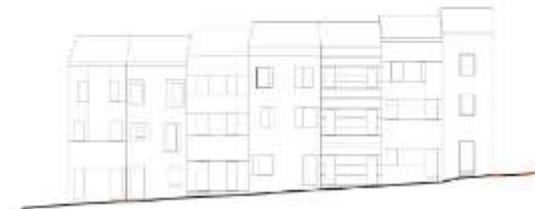
Diagramma compositivo dei retri_via del Platano

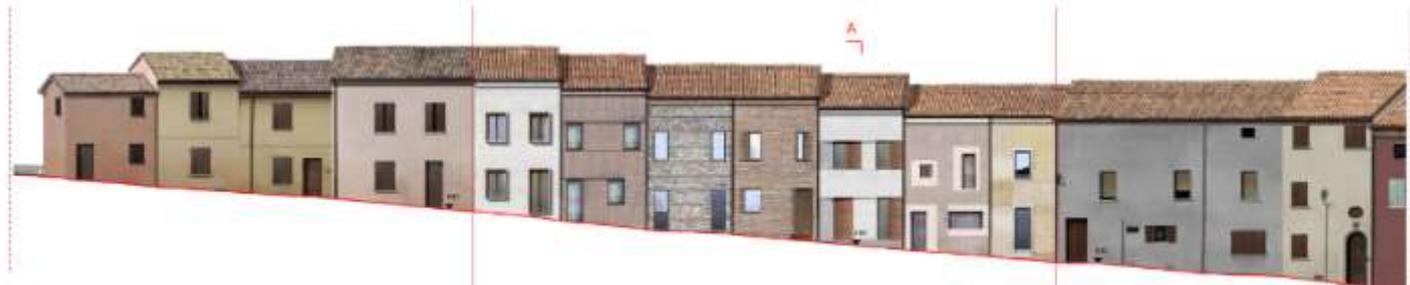
Sezione urbana tipo_1:500

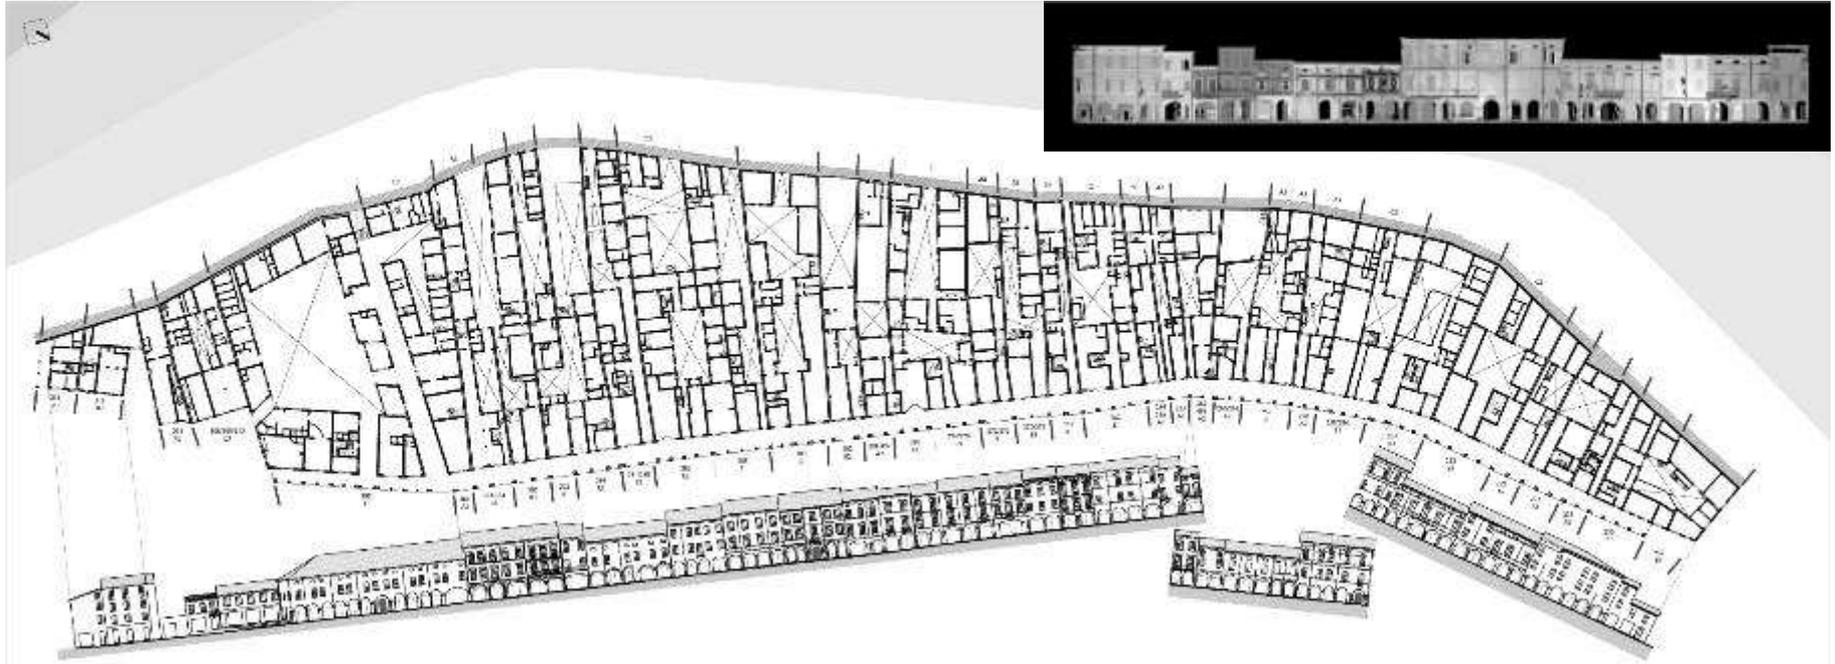
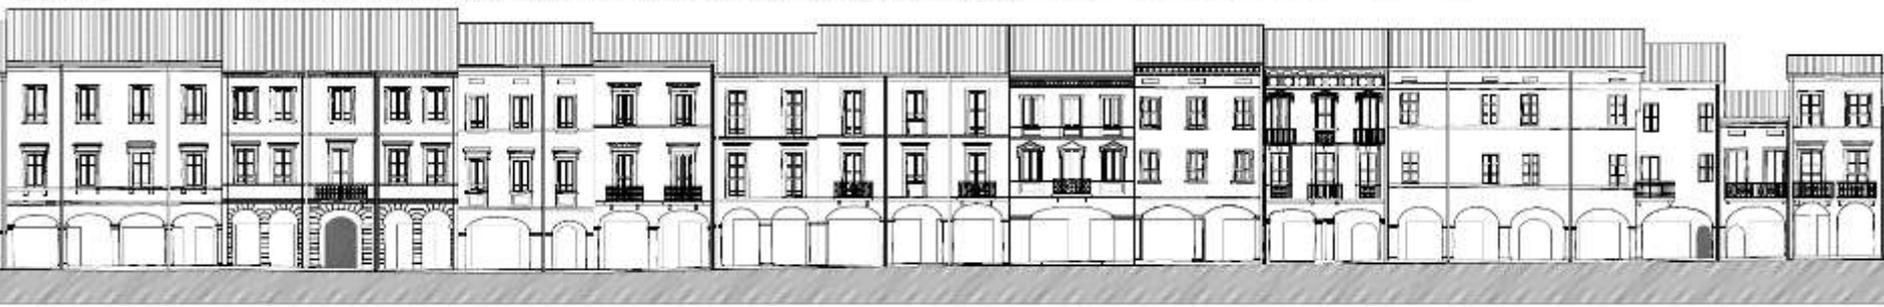
DIAGNOSI: rilievo dell'aggregato: piante, prospetti

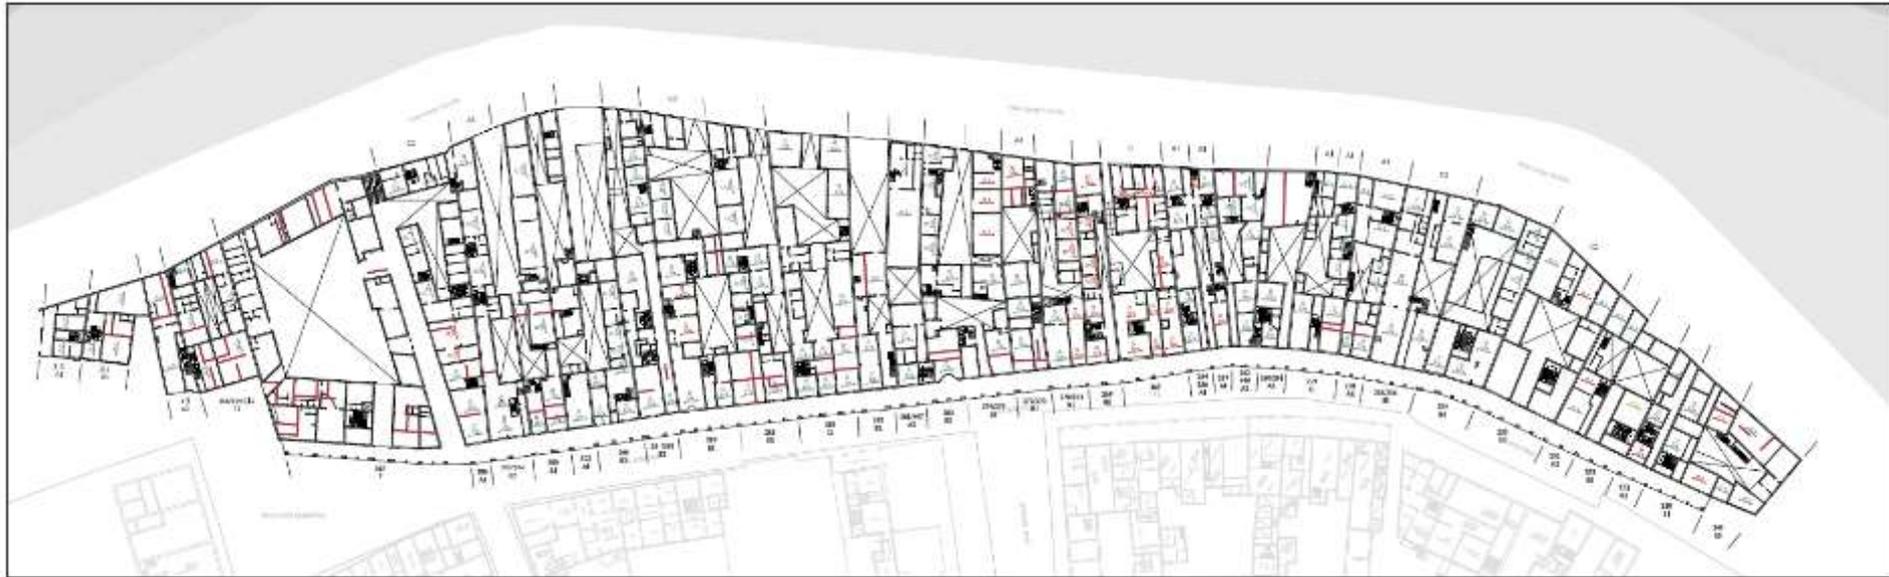
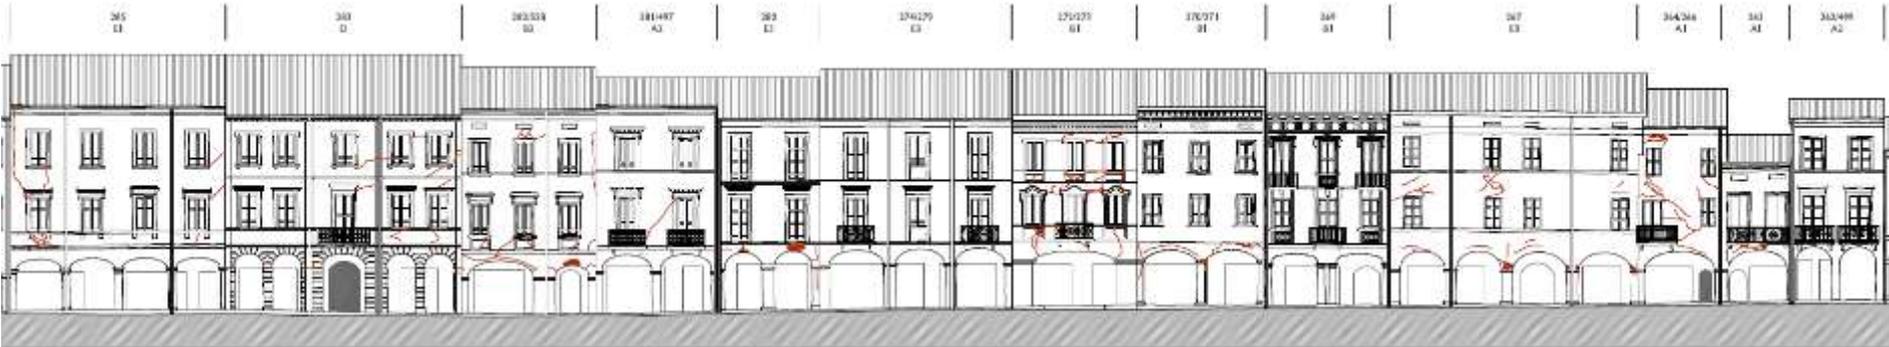
DIAGNOSI: rilievo del quadro fessurativo, analisi del danno e della consistenza strutturale

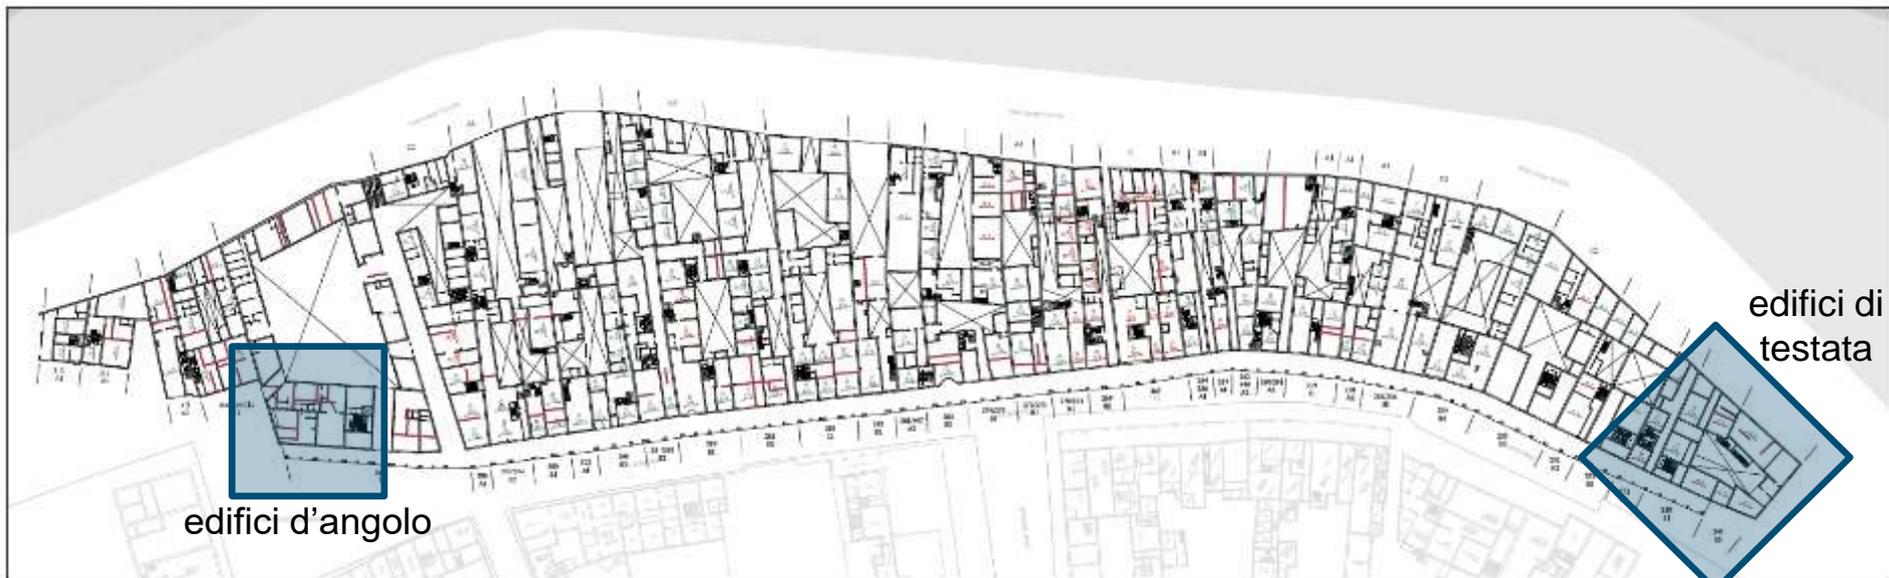
DIAGNOSI: individuazione delle vulnerabilità dell'aggregato: discontinuità tipologiche e strutturali

solai falsati differenze di quota edifici di intasamento

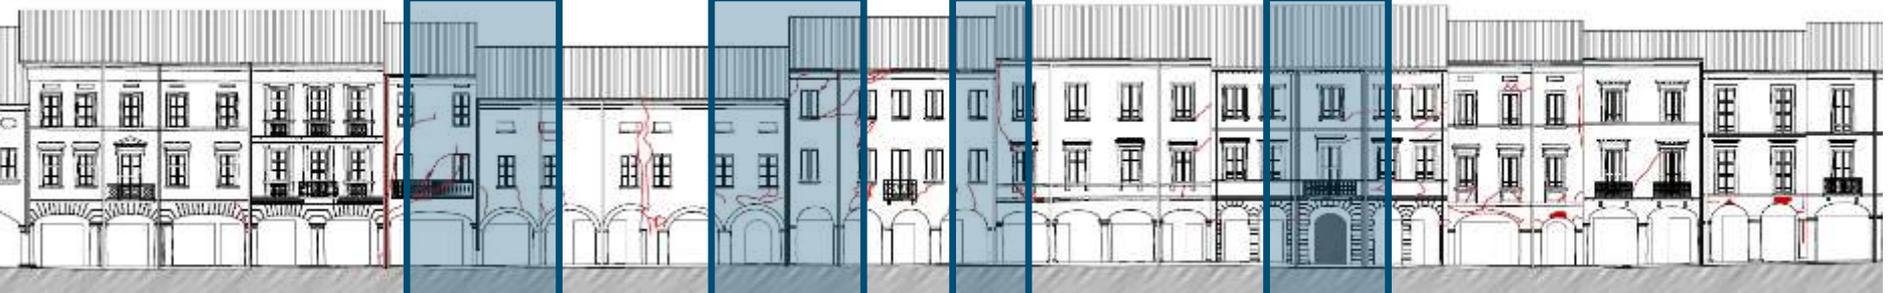
disconnessioni
in facciata

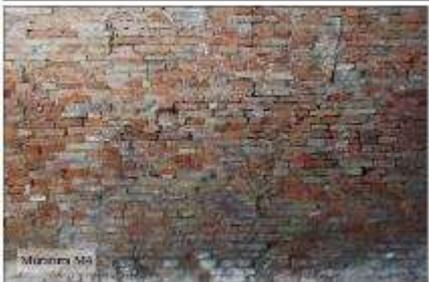
- 1 Muratura a due teste privo di dialemi
- 2 Trave in legno, orditura principale, 27 cm x 27 cm
- 3 Travetti di legno, orditura secondaria, 12 cm x 12 cm
- 4 Tavole in laterizio, 37,5 cm x 14,5 cm x 5,5 cm
- 5 Stradaio in legno di sostegno per il compositibile

Analisi dello stato di fatto e analisi delle tecniche costruttive degli elementi strutturali: murature, solai, volte, coperture, scale

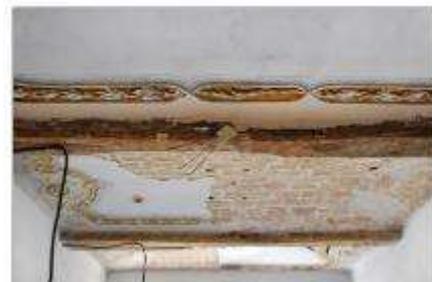
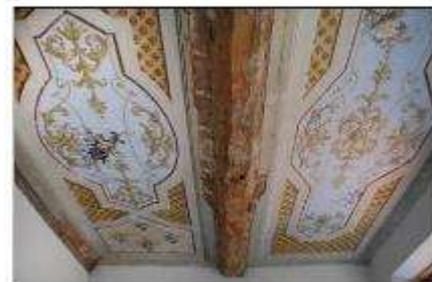
- 1 Trave principale esistente, circa 30 cm x 30 cm, supportiva T in modo da creare l'appoggio per i laterizi che formano la volta
- 2 Voltaia in laterizio, i laterizi sono disposti in foglio
- 3 Rinvolgimento della voltaia realizzato con tramezzoni di laterizio a gusciale sciolto
- 4 Tavole in laterizio, 37,5 cm x 14,5 cm x 5,5 cm
- 5 Stradaio di laterizi pieni per rendere la superficie ortogonale

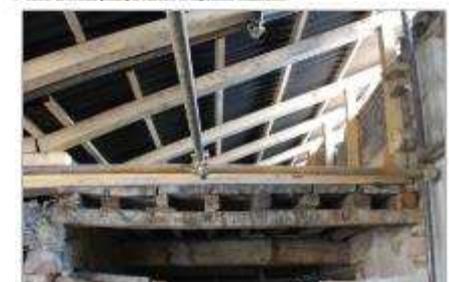
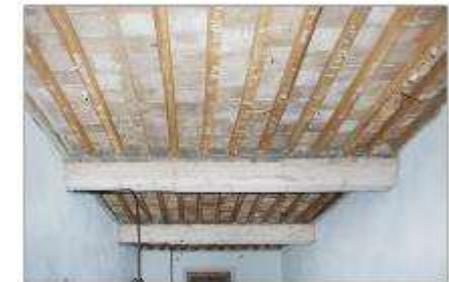
- 1 Muratura a due teste privo di dialemi
- 2 Trave in legno, orditura principale, 27 cm x 27 cm
- 3 Travetti di legno, orditura secondaria, 12 cm x 12 cm
- 4 Tavole in laterizio, 37,5 cm x 14,5 cm x 5,5 cm
- 5 Pacchetto di coerenza

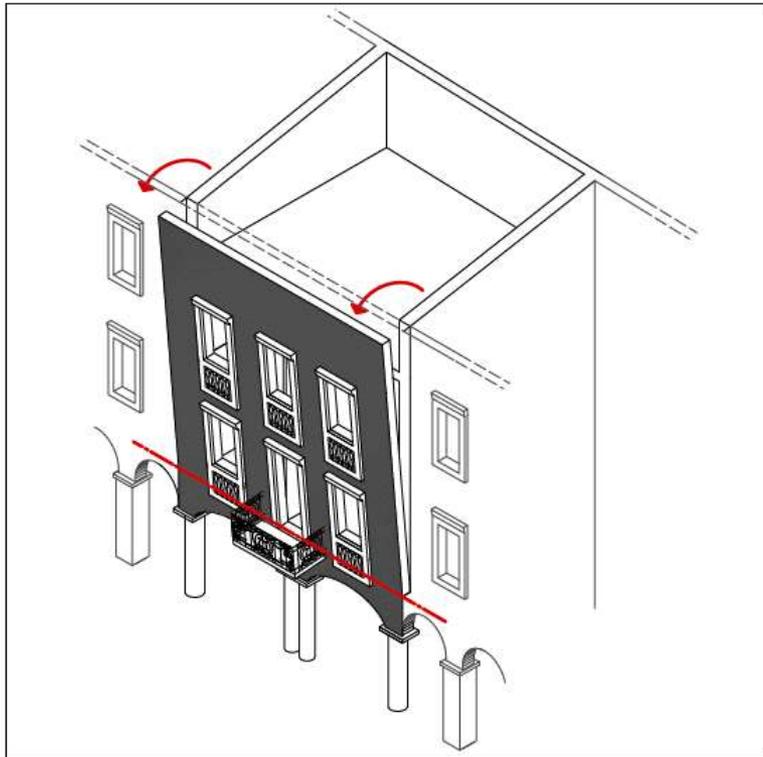
RIBALTAMENTO FUORI PIANO VERSO L'ESTERNO - ROTAZIONE PER TUTTA L'ESTENSIONE

Tale meccanismo è fortemente condizionato dalle condizioni di ammassamento alle estremità. Se la parete è stata realizzata senza alcun ammassamento, si avrà un ribaltamento globale che interessa tutta l'estensione della parete. Nel caso di Concordia, la cerniera cilindrica si colloca sempre al di sopra del piano terra porticato.

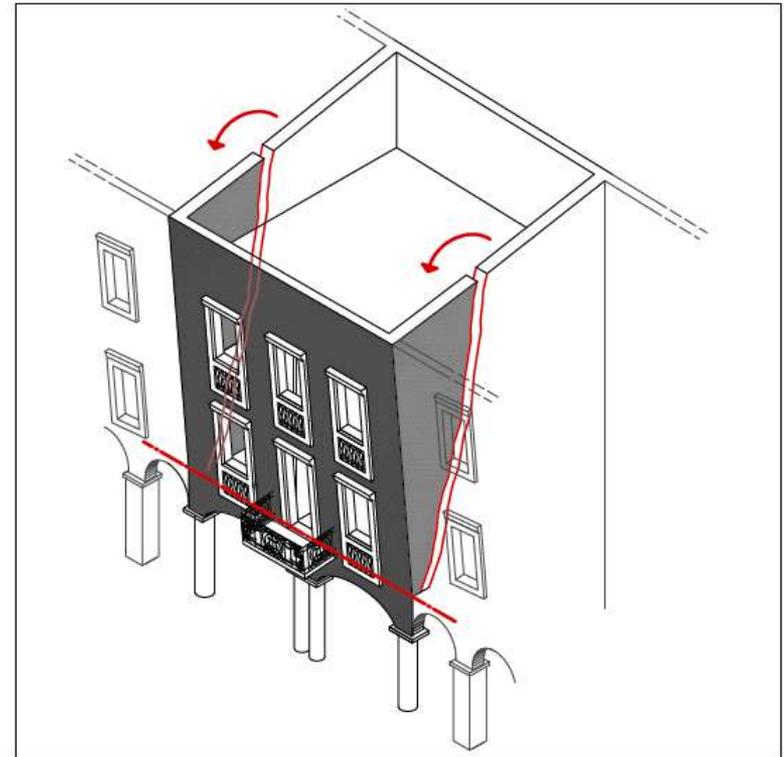
RIBALTAMENTO FUORI PIANO VERSO L'ESTERNO CON INTERESSAMENTO DELLA MURATURA DI SPINA - ROTAZIONE PER TUTTA L'ESTENSIONE

Tale meccanismo è fortemente condizionato dalle condizioni di ammassamento alle estremità. Se la parete è stata realizzata con un buon ammassamento, si avrà un ribaltamento globale che interessa tutta l'estensione della parete e parte della muratura di spina. Nel caso di Concordia, la cerniera cilindrica si colloca sempre al di sopra del piano terra porticato.

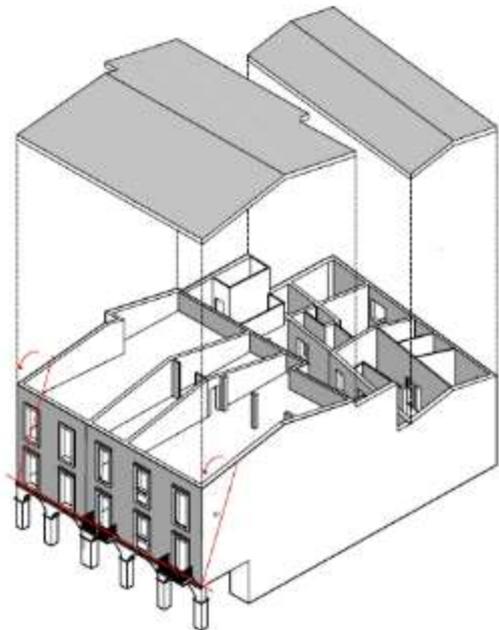
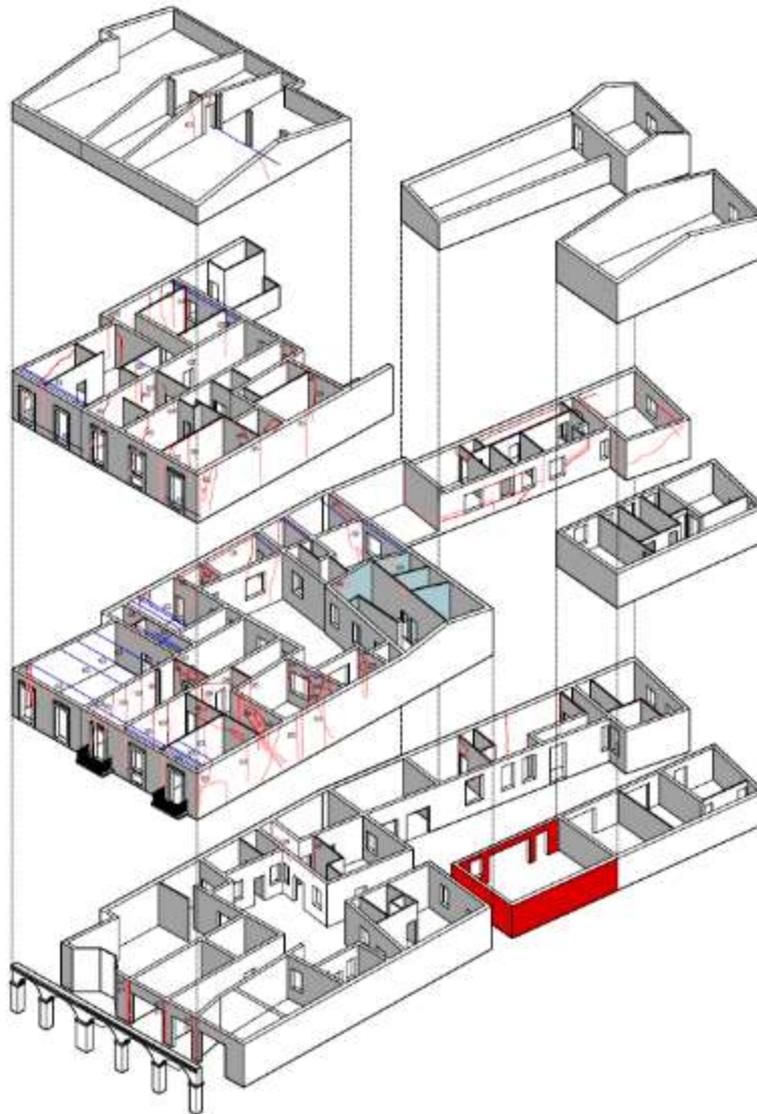
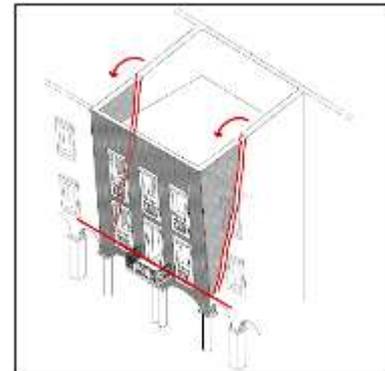
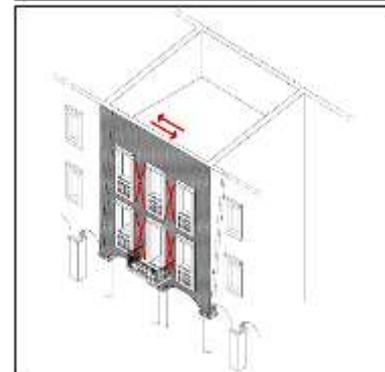
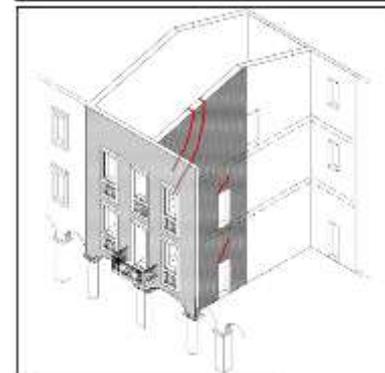
DIAGNOSI: analisi di una Unità Minima di Intervento Rilievo e analisi del quadro fessurativo e dei cinematismi: assonometria

ANALISI DELLE LESIONI E DEI MECCANISMI DI DANNO

- 02_FABRICA 18 SPINA (macroelemento): lesioni nel piano della parete destra e sfollamento fuori piano della facciata con smarrimento delle murature di ogni ordine

- 03_FABRICA 18 SPINA (macroelemento): lesioni nel piano della parete destra e sfollamento
- 04_FABRICA INTERNA: lesioni nel piano della parete destra e sfigli

- 05_FABRICA INTERNA: lesioni nel piano della parete destra al momento smarrimento della struttura con la "muratura principale"
- 06_FABRICA INTERNA: lesioni nel piano della parete destra al momento smarrimento con la muratura principale del traliccio; di una porzione spartito

- 07_FABRICA (macroelemento): lesioni destra e smarrimento della parete perpendicolare
- 08_FABRICA (macroelemento): lesioni destra e cedimenti dell'architrave

- 09_FABRICA (macroelemento): lesioni destra e smarrimento della scala senza nell'ambiente adiacente
- 10_FABRICA (macroelemento): lesioni destra e difformità di risalita di la struttura, probabile sfollamento del cordolo

- 11_MURATO (macroelemento): lesioni destra e sfollamento fuori piano della facciata verso l'interno
- 12_MURATO (macroelemento): lesioni destra e cedimenti strutturali per il cedimento della base
