Laboratorio di Sintesi Finale B

**Le lacune urbane:
reintegrazione, ricostruzione ed accrescimento
dell'edilizia storica aggregata in aree terremotate**

**CONSOLIDAMENTO E MIGLIORAMENTO SISMICO
DEGLI EDIFICI STORICI (4 CFU - ICAR/19)**

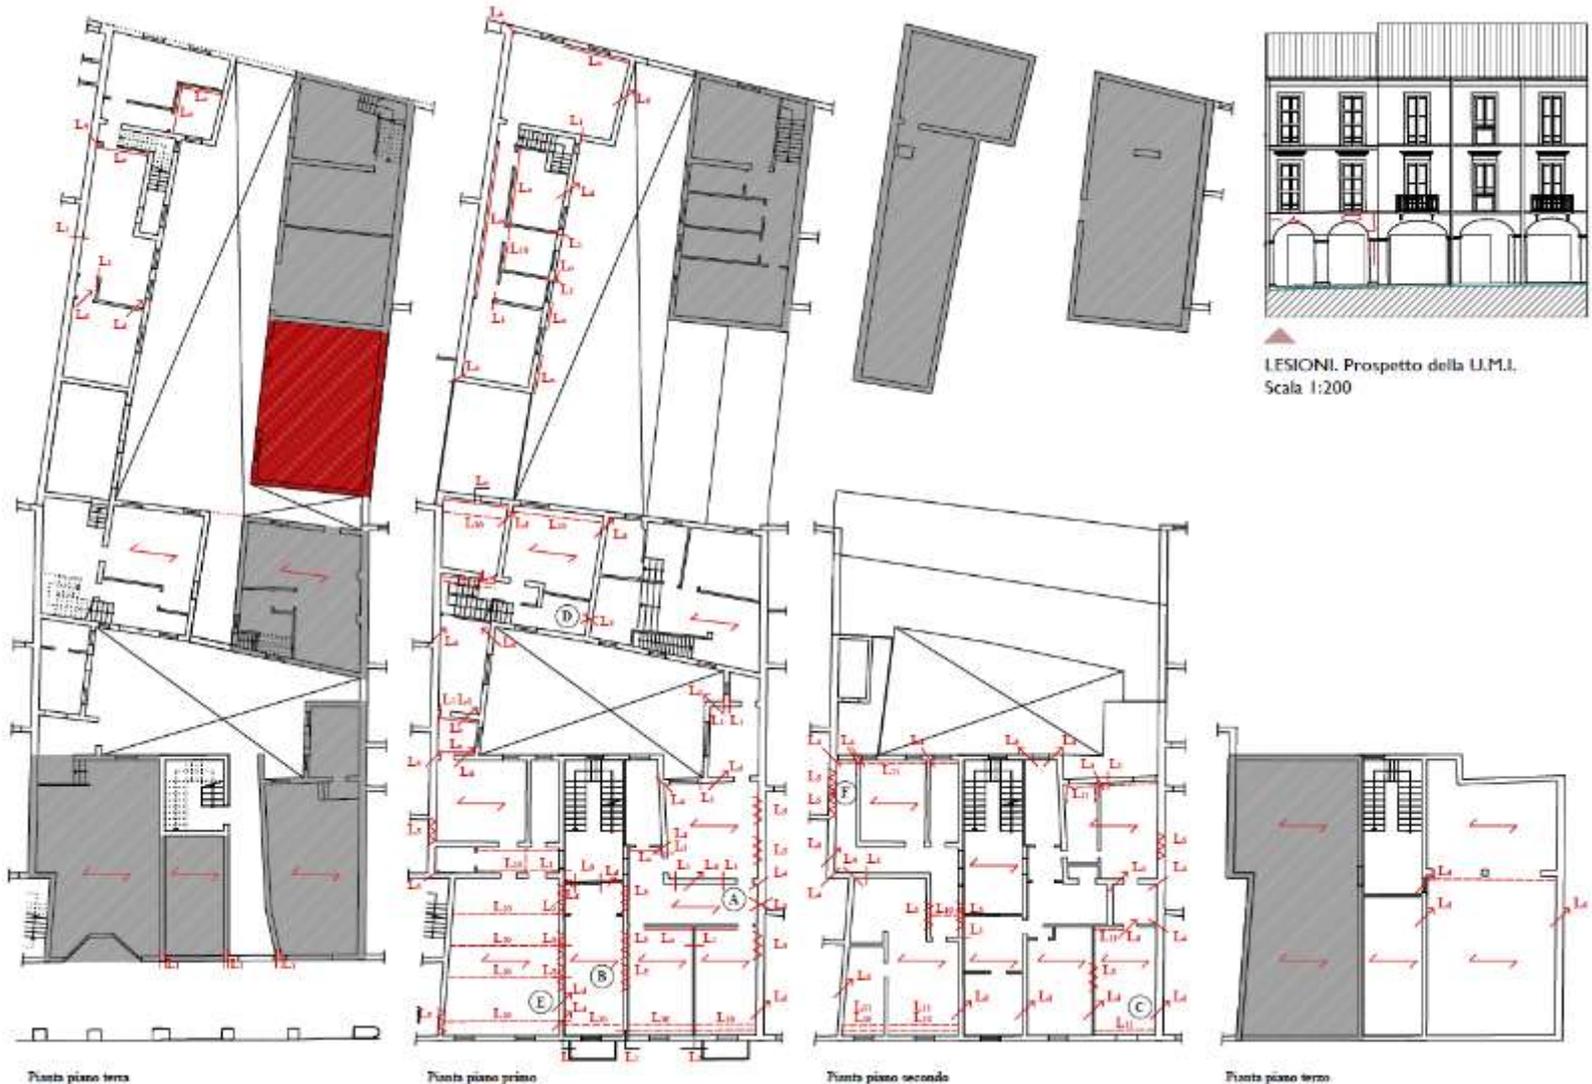
DIAGNOSI: analisi di una Unità Minima di Intervento

Rilievo e analisi del quadro fessurativo e dei cinematismi: piante e prospetto

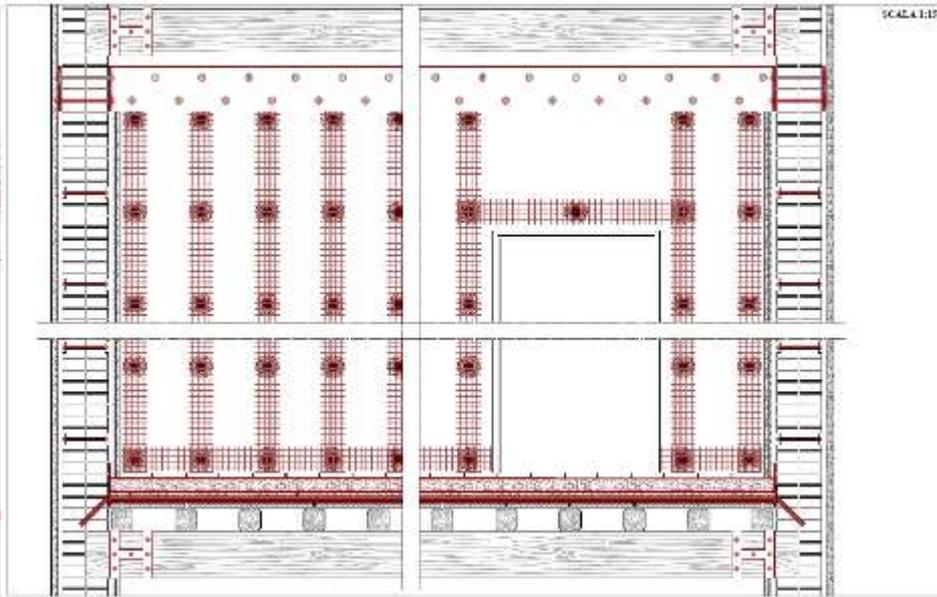
INTERVENTO/PREVENZIONE: consolidamento strutturale dell'Unità Minima di Intervento Individuazione degli interventi di consolidamento strutturale: dettagli di intervento

- 9. INTERVENTI SU MUR E CALSO: TRAVE PARETE**
tracciati verticali ed orizzontali:
1. Rimosso a letto di calce
 2. Rimosso
 3. Mortare sottile in cartongesso piano d'imbottitura

4. Trave in acciaio laminato a caldo tipo IPE 120 con spessore $s = 10$ mm, altezza $h = 120$ mm, spessore $t = 10$ mm, altezza $h = 120$ mm, spessore $t = 10$ mm.

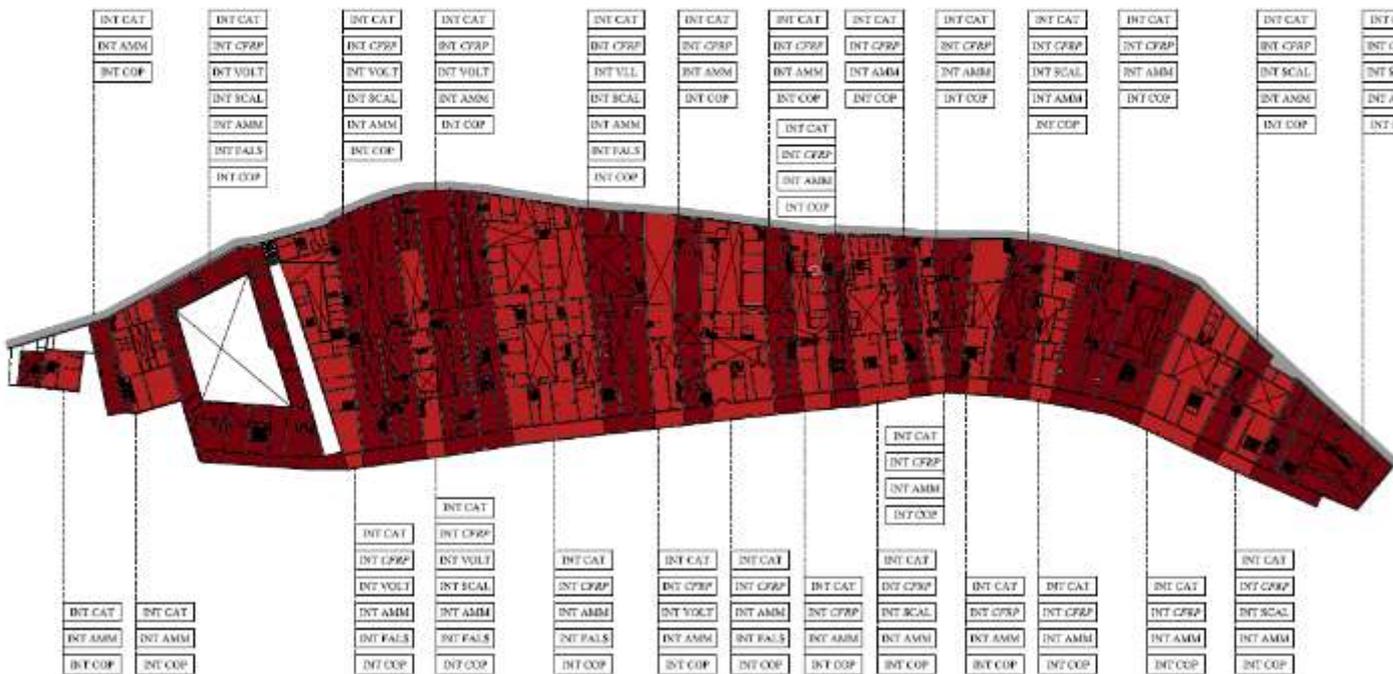
QUADRO SINOTTICO DEGLI INTERVENTI SULL'AGGREGATO

In conclusione, sono stati ripresi gli schemi relativi alla suddivisione in Unità Strutturali, Particelle Catastali e Unità Minime di Intervento dell'aggregato oggetto di studio per le quali è stato elaborato un **QUADRO SINOTTICO DEGLI INTERVENTI** sulla base di quelli studiati per i specifici casi studio analizzati che hanno rappresentato un esempio di approccio alle soluzioni più ricorrenti di intervento strutturale

- INT CAT** Inserimento di catene e consolidamento solaio
- INT CFRP** Consolidamento puntuale con CFRP in corrispondenza delle lesioni
- INT VOLT** Consolidamento delle volte del portico
- INT VLL** Consolidamento solaio in voltine in legno e laterizio
- INT SCAL** Consolidamento della scala a volta a botte
- INT AMM** Intervento di ammassatura delle pareti di spina
- INT FALS** Intervento sui muri in falso
- INT COP** Inserimento di cordolo metallico e rifacimento copertura

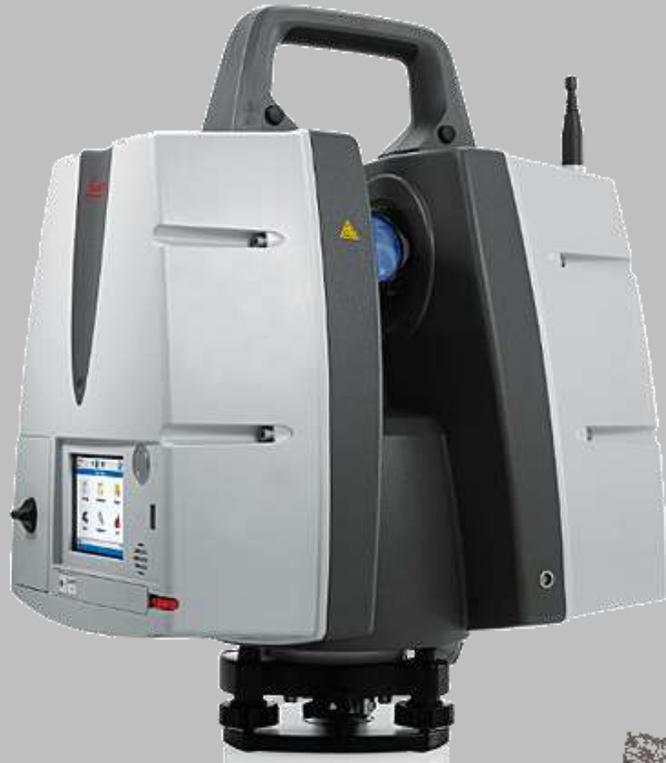
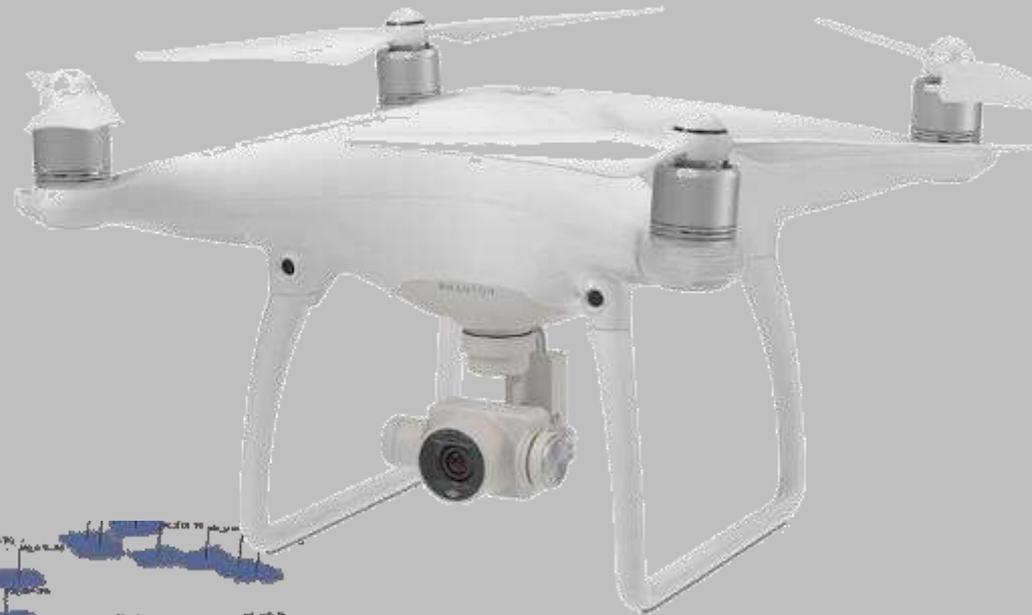
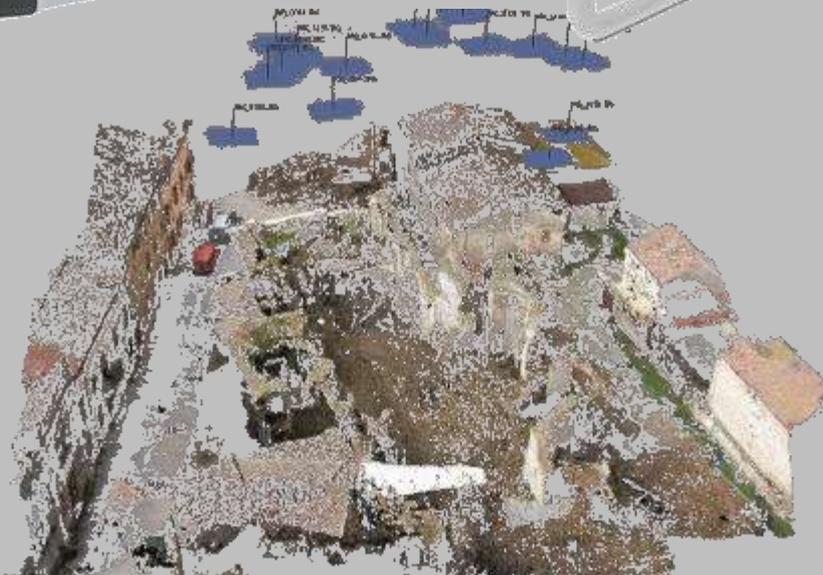
Laser scanner - Fotogrammetria - Drone

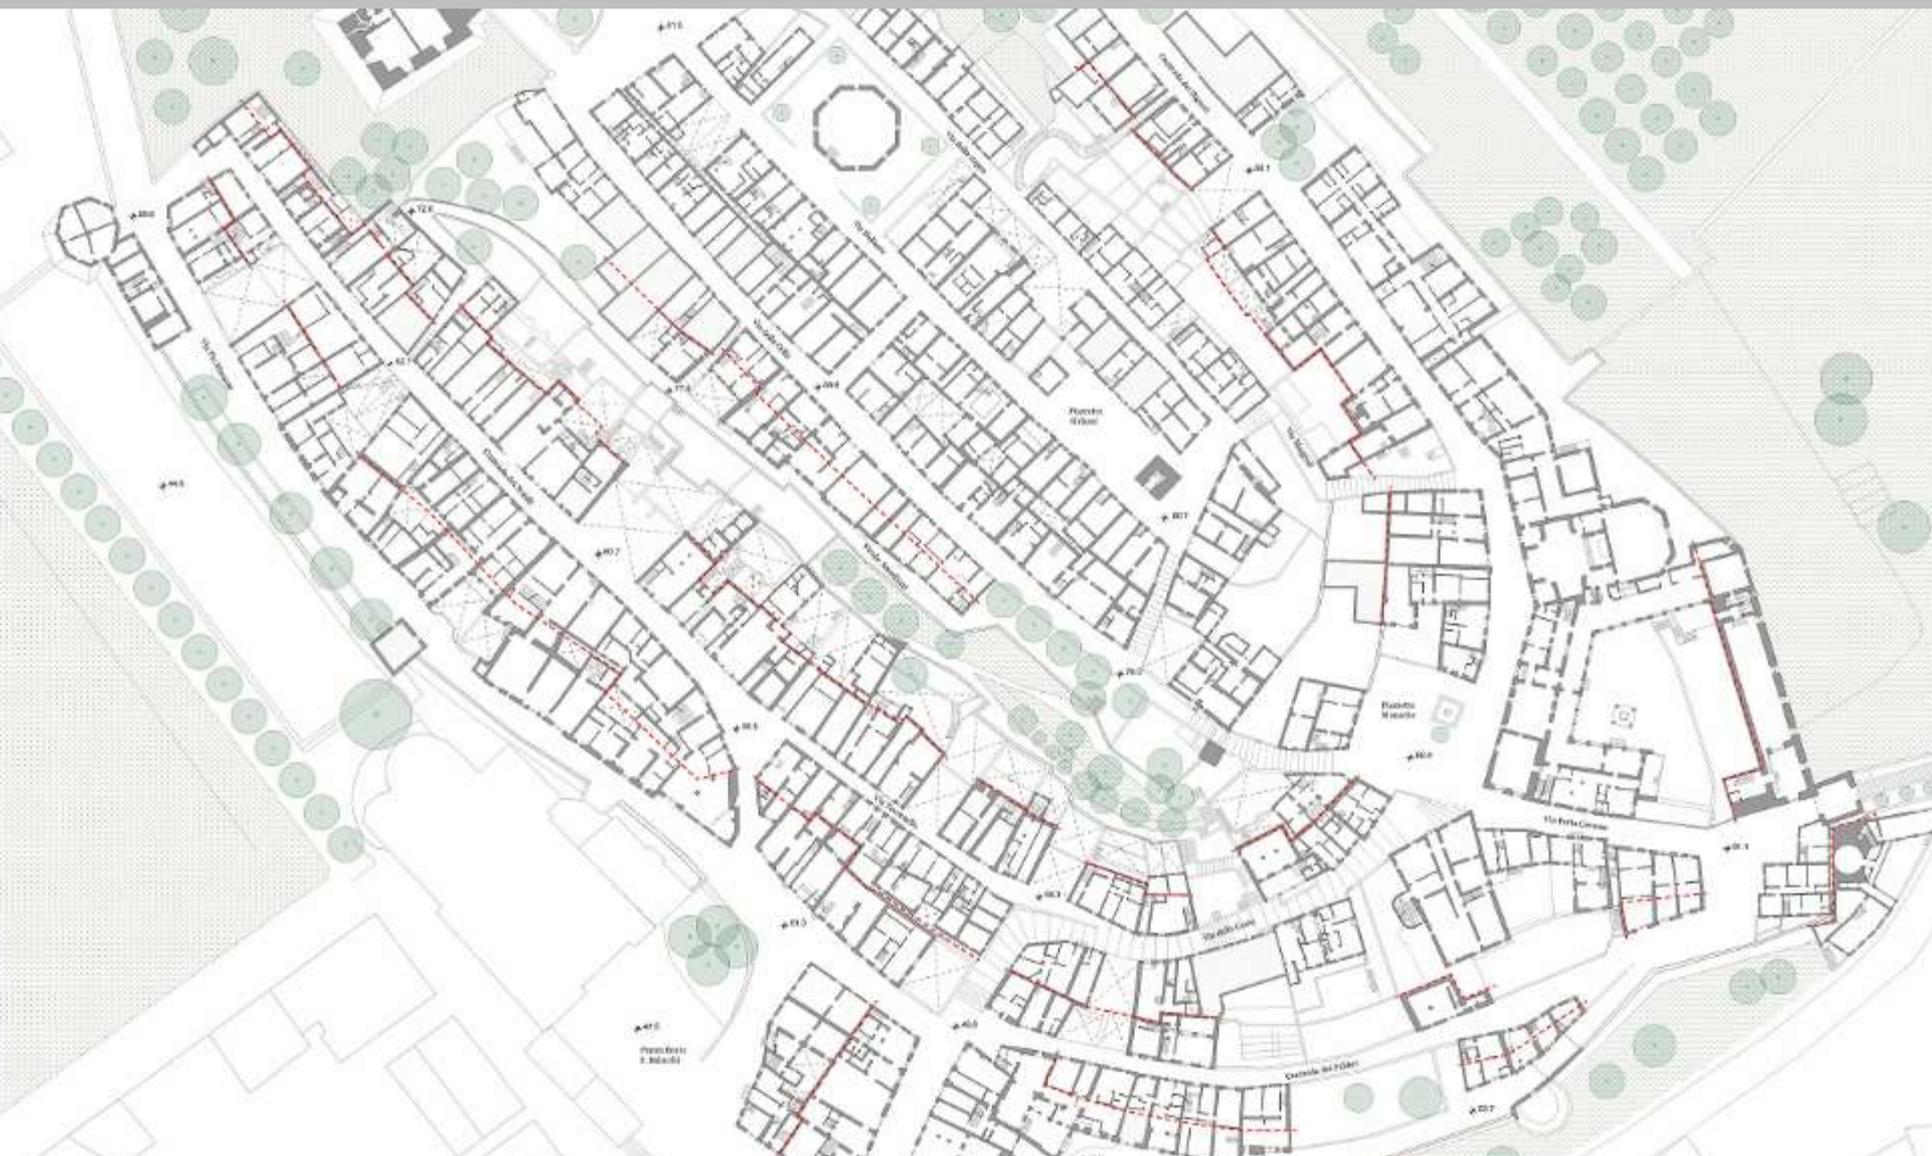
Montaggio planimetrie catastali

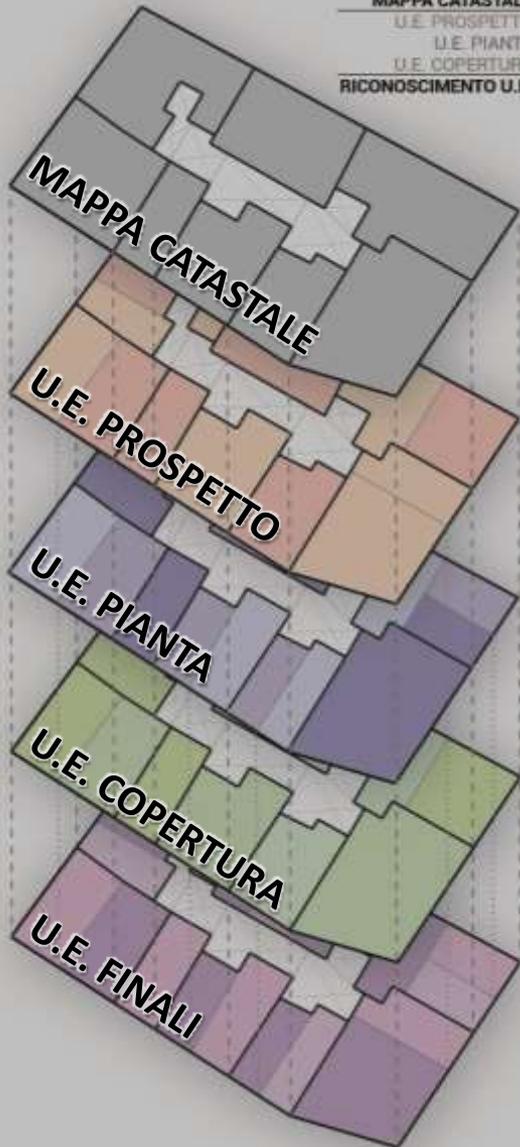
Analisi tipologica
(Riccardo Dalla Negra - UNIFE)

MAPPA CATASTALE
U.E. PROSPETTO
U.E. PIANTA
U.E. COPERTURA
RICONOSCIMENTO U.E.

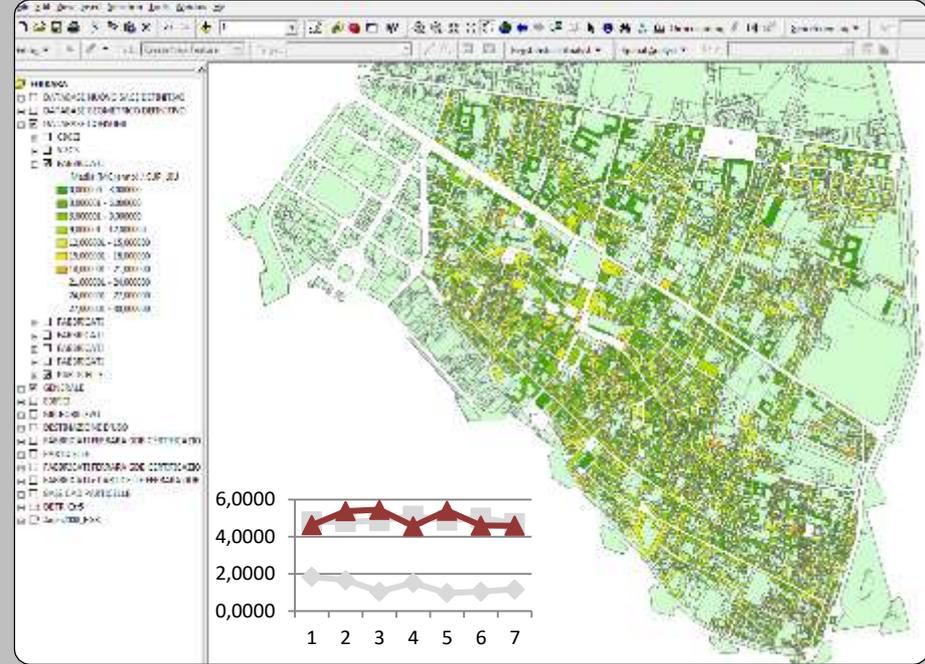
Analisi prestazione energetica
(Marco Zuppiroli - UNIFE)

40 < EPI < 60
60 < EPI < 80
