## Corso integrato di RESTAURO

### *Fondamenti di Restauro Architettonico*

*Lez. 02*

## *I principi guida nel Restauro Architettonico*

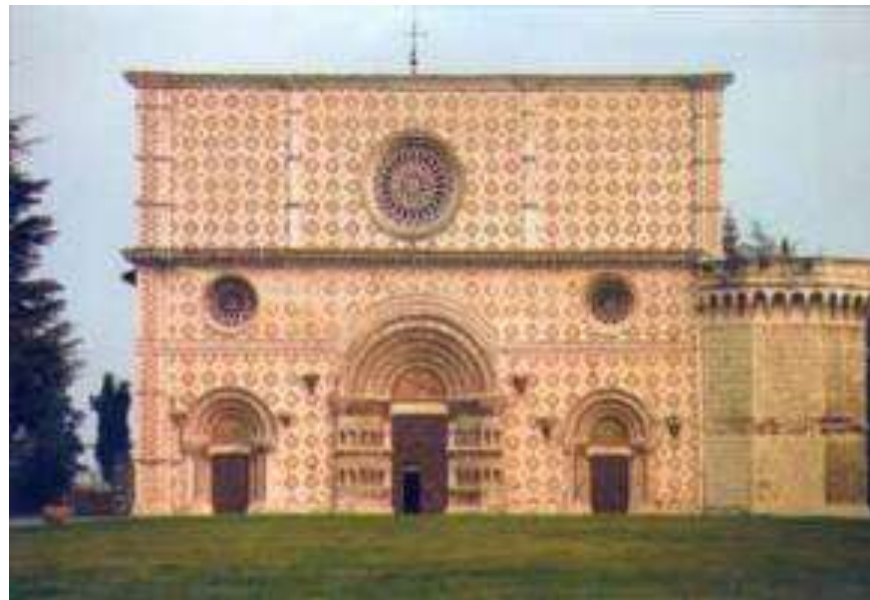
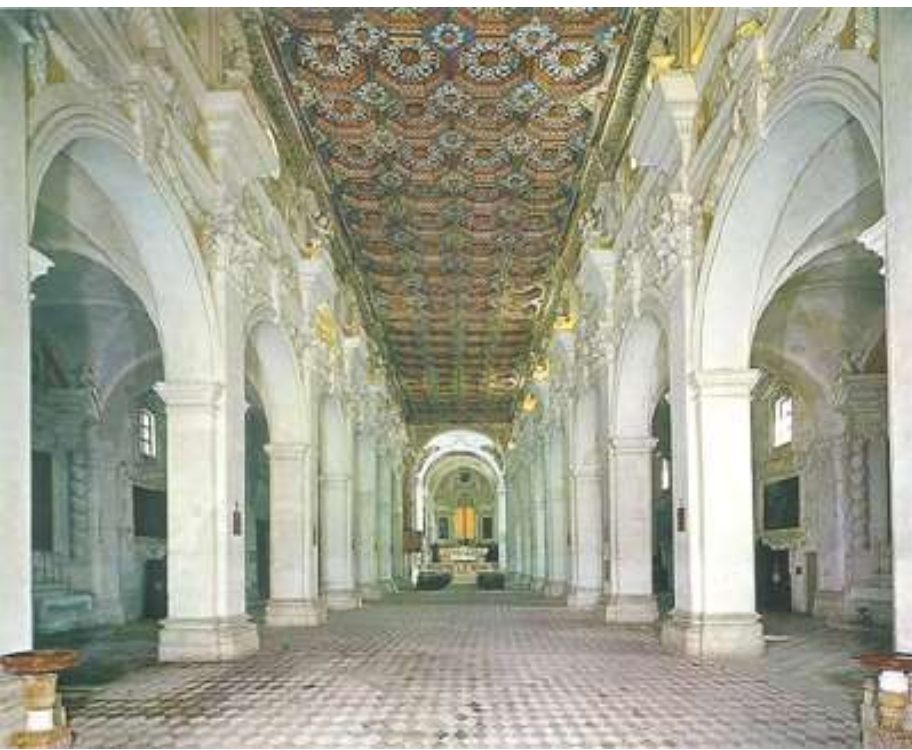
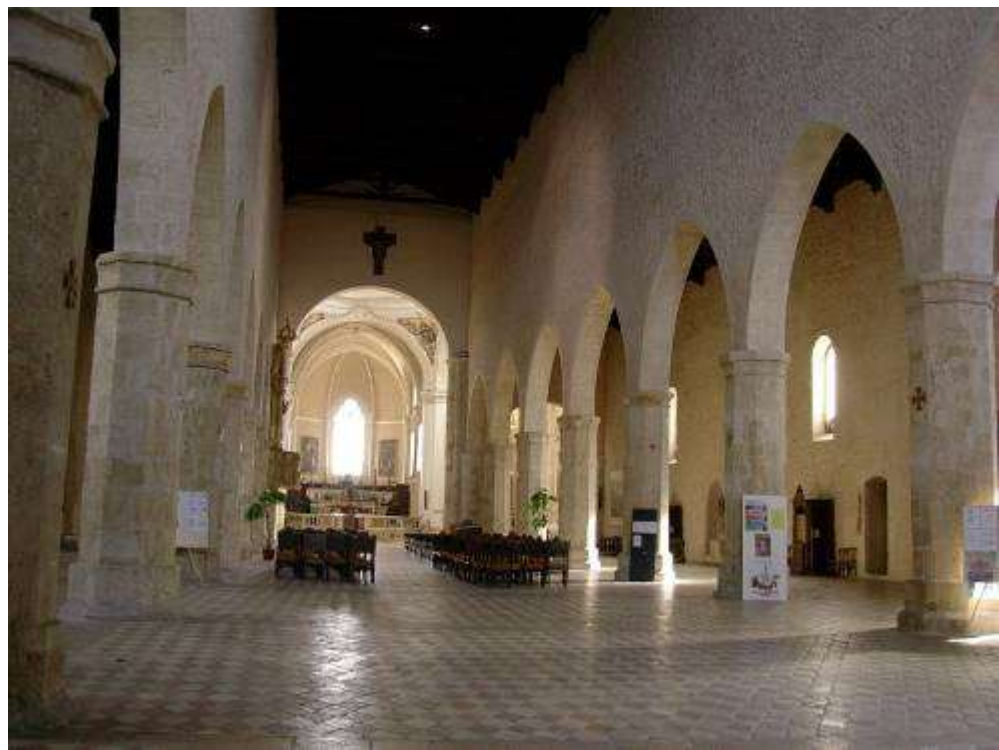
## Chiesa di Collemaggio a l'Aquila

Un concetto di rivelativo che **non** comporti la **perdita** di un valore storico-artistico seriore

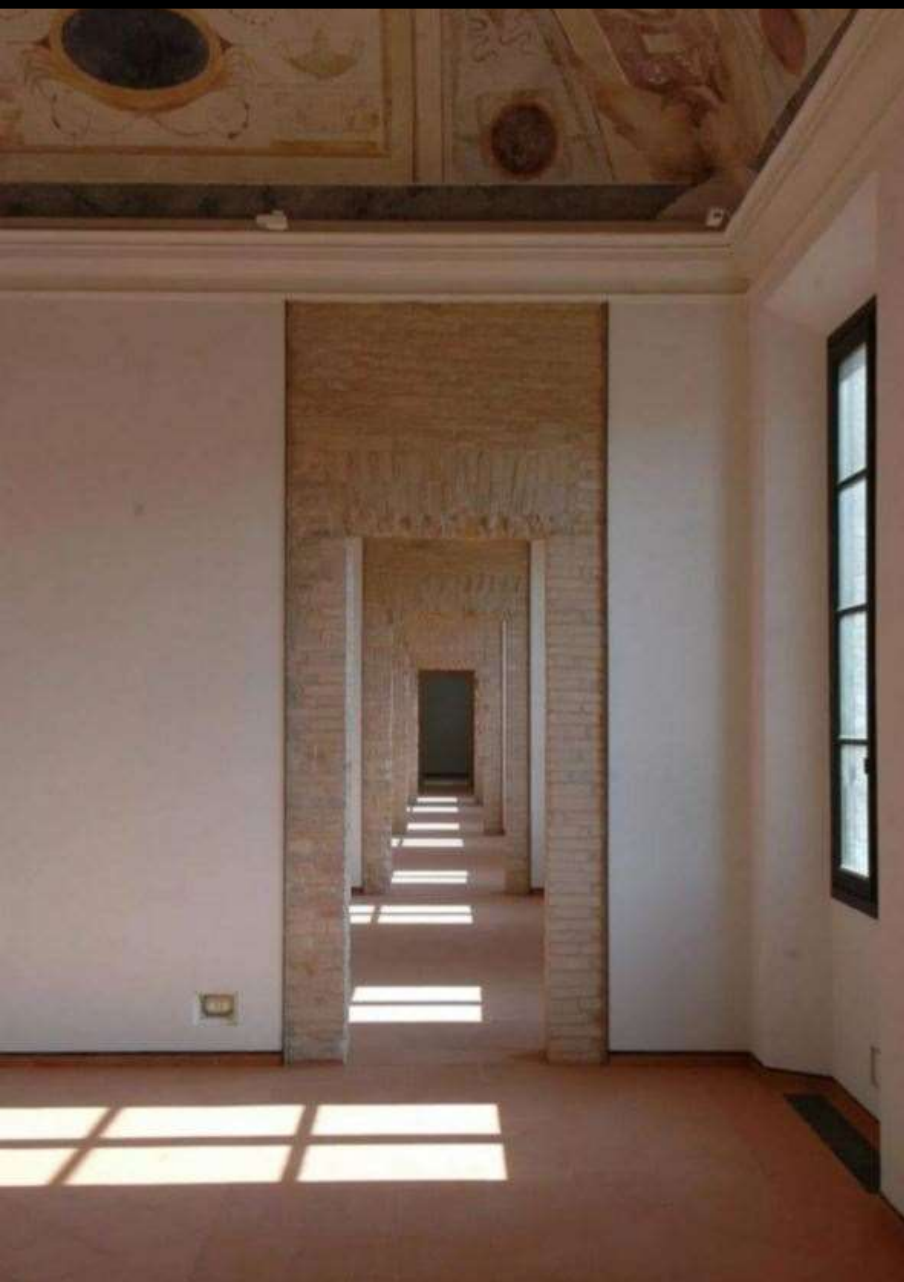
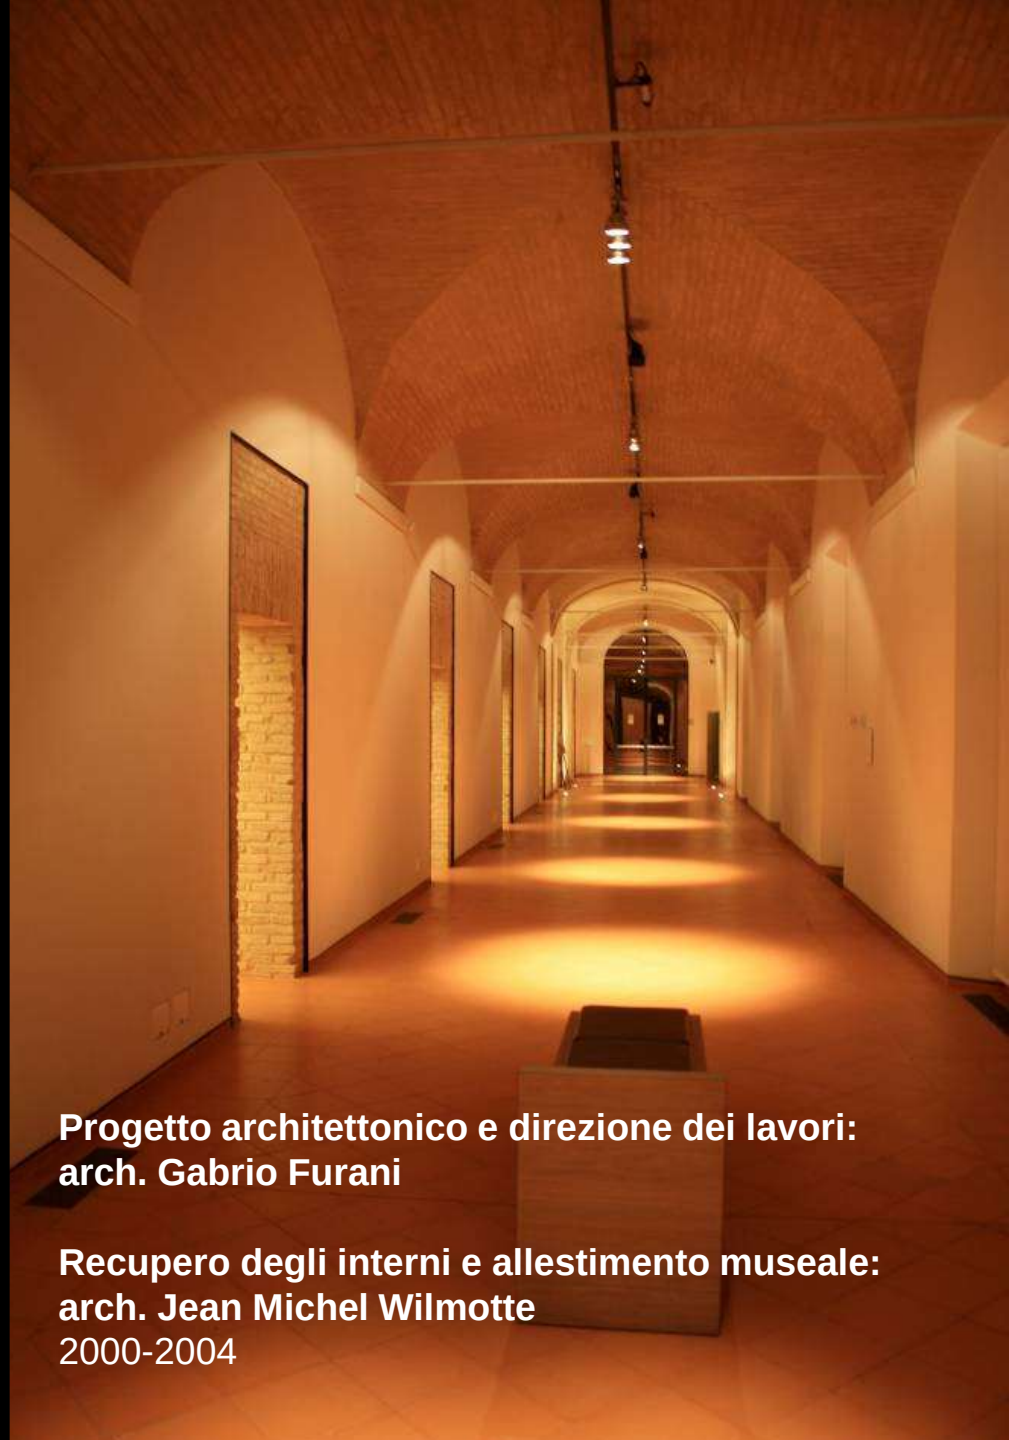
## Museo di San Domenico a Forlì

**Progetto architettonico e direzione dei lavori:**  
**arch. Gabrio Furani**

**Recupero degli interni e allestimento museale:**  
**arch. Jean Michel Wilmotte**  
**2000-2004**

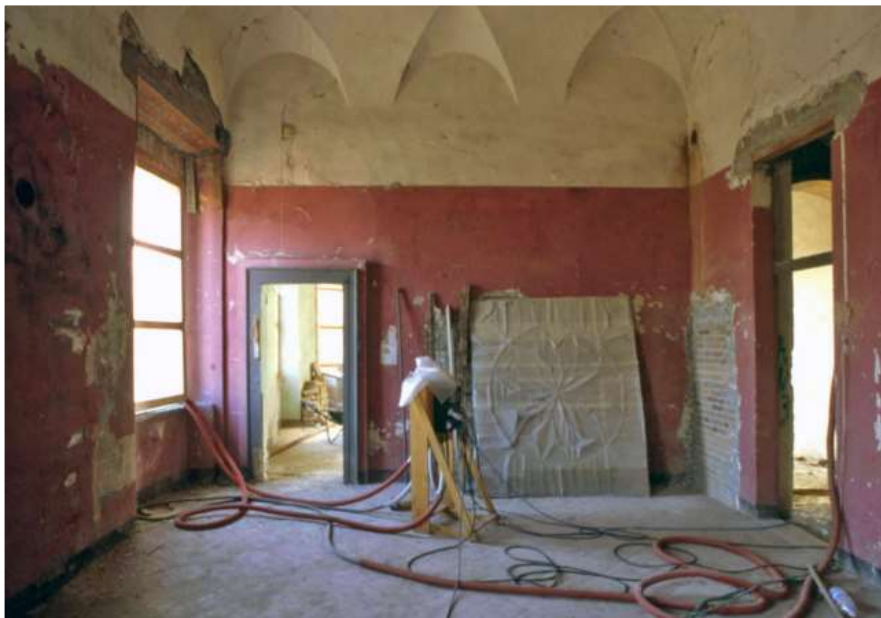
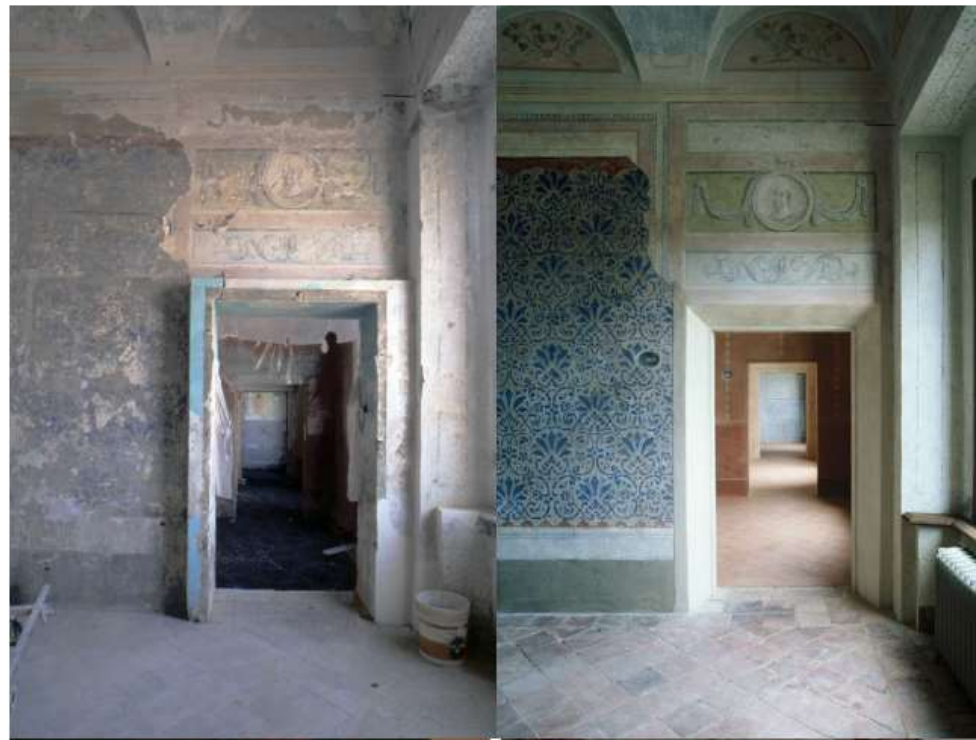
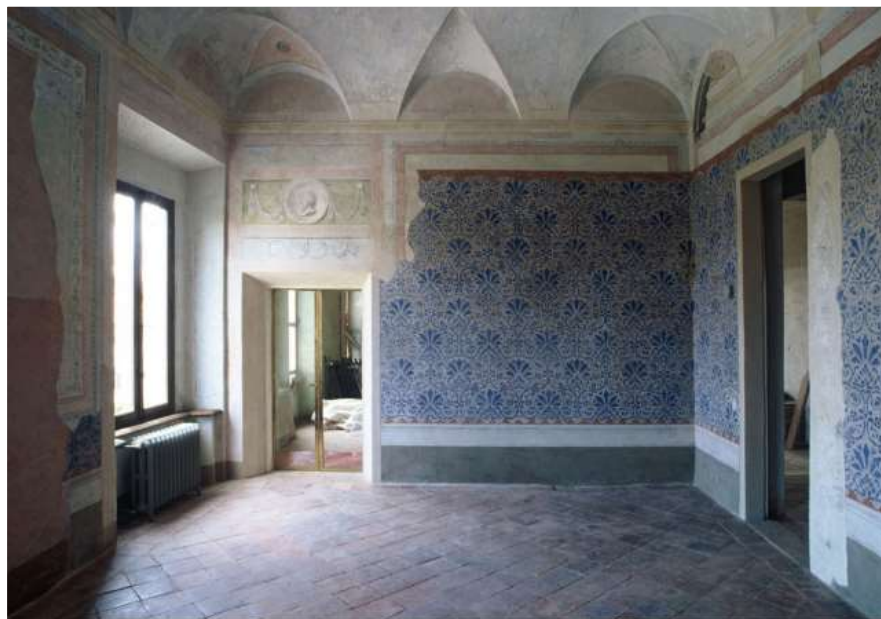
## Guastalla – Palazzo Ducale, nuova destinazione museale (Arch. M. Carmassi 2001-2009)

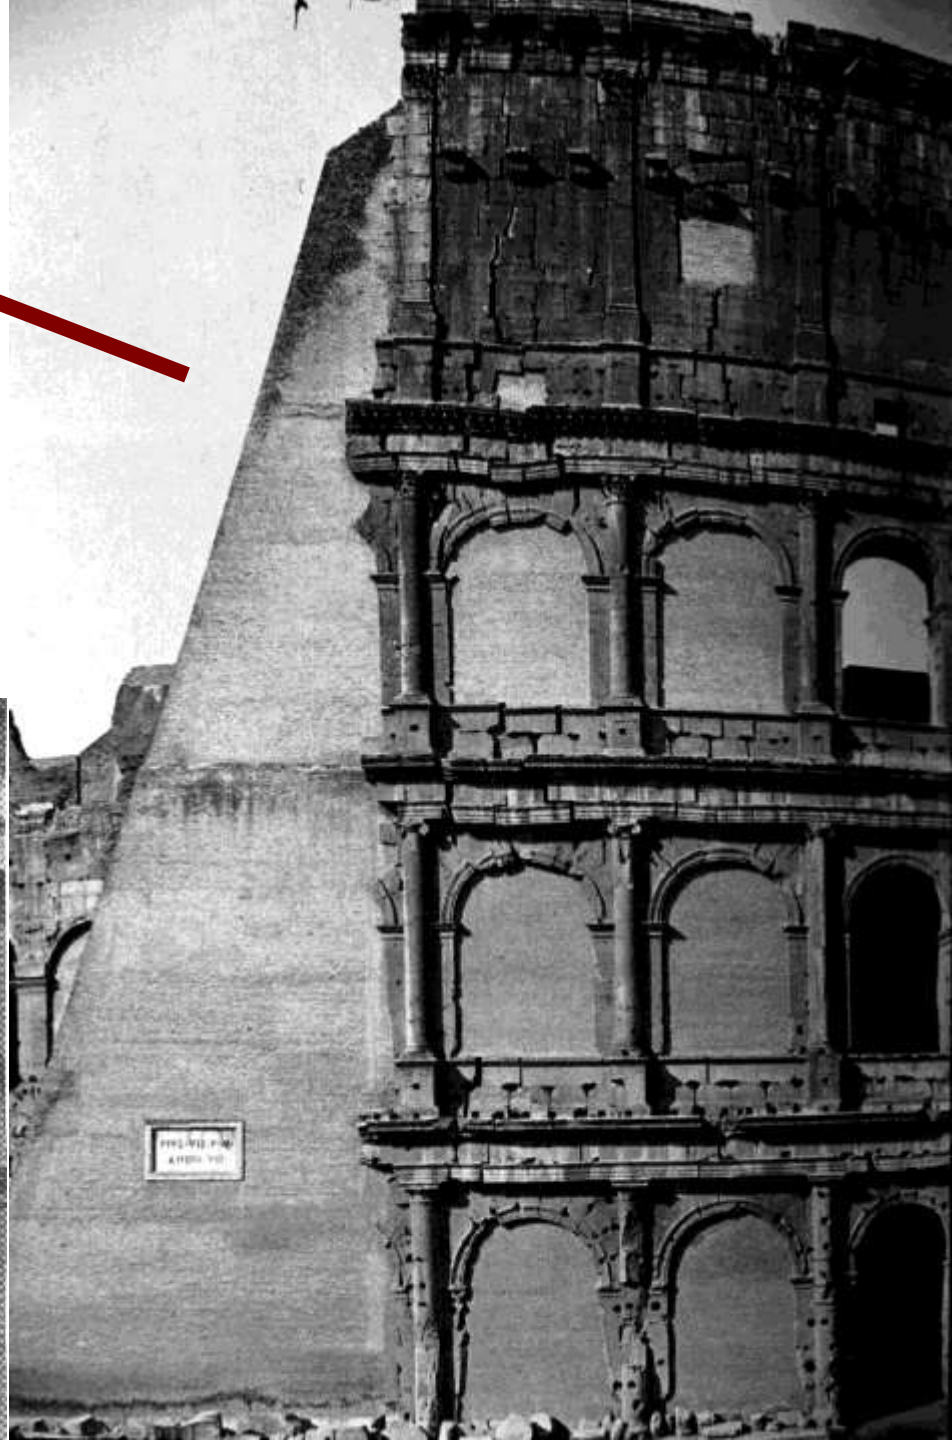
**COLOSSEO – Sperone meridionale restauro eseguito per Leone XII e Pio IX da Giuseppe Valadier nel 1826**

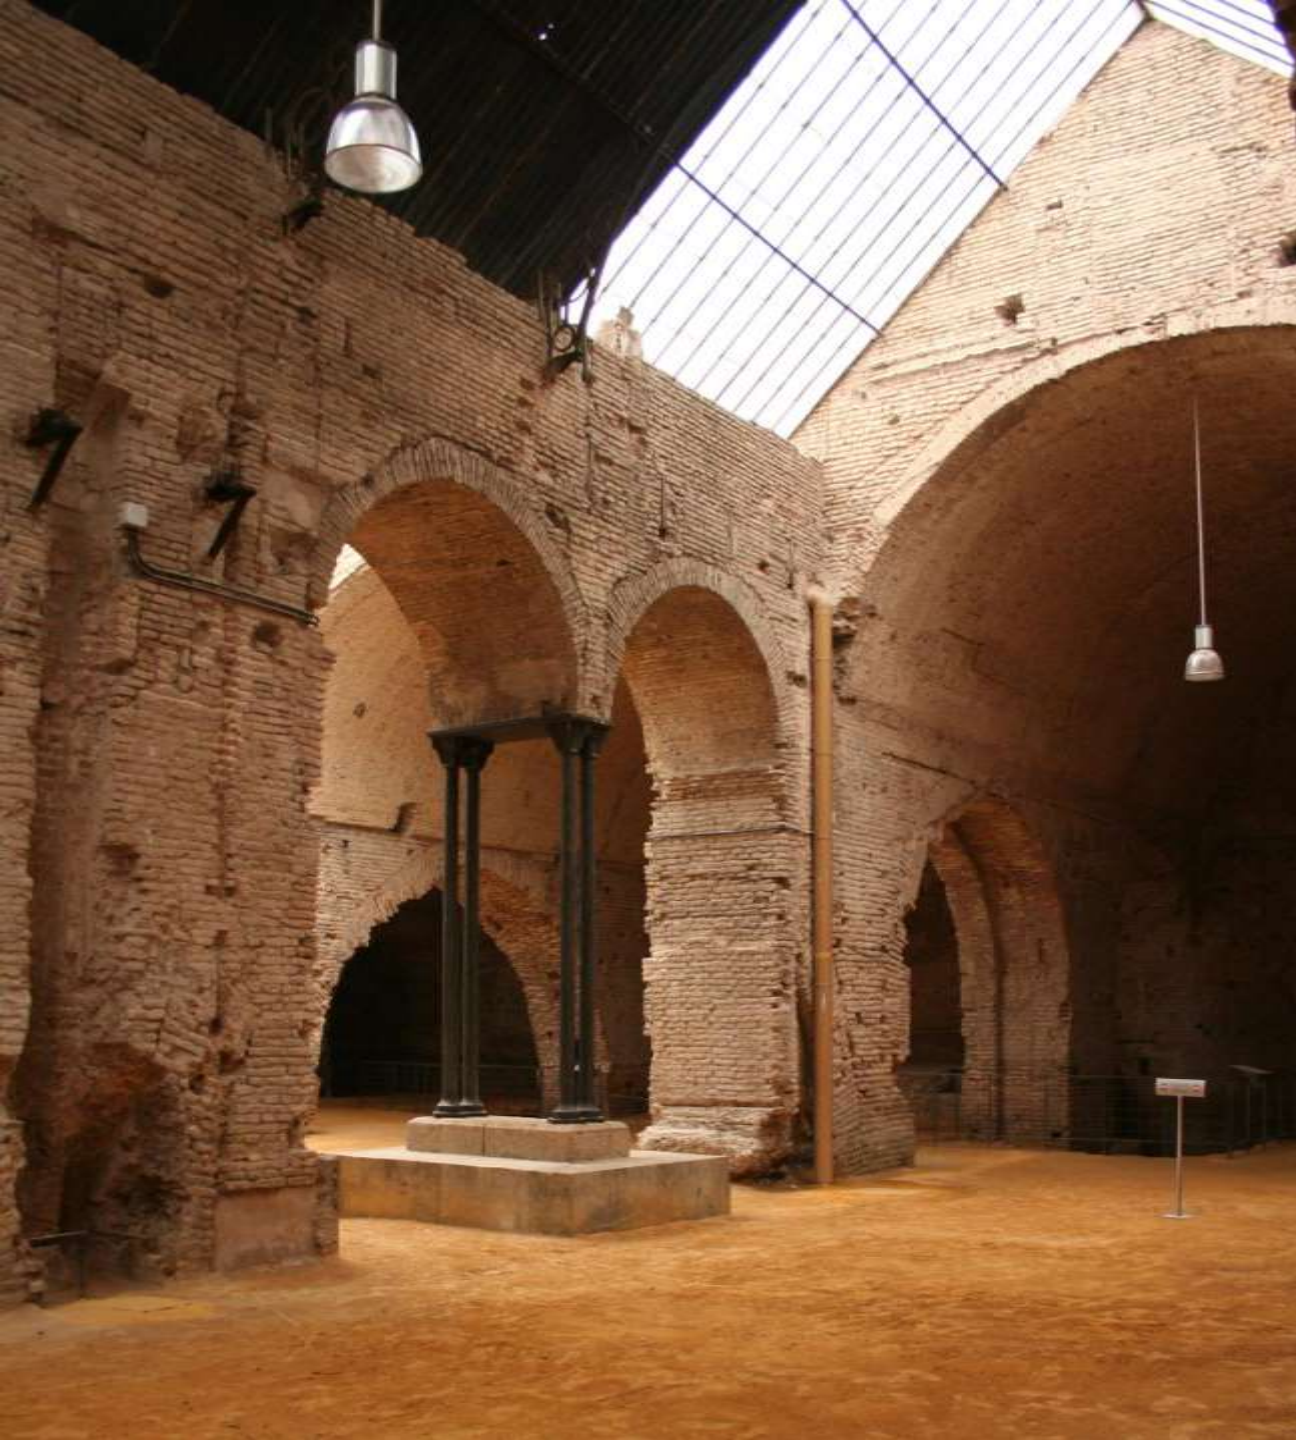
# Seviglia

## Arsenale

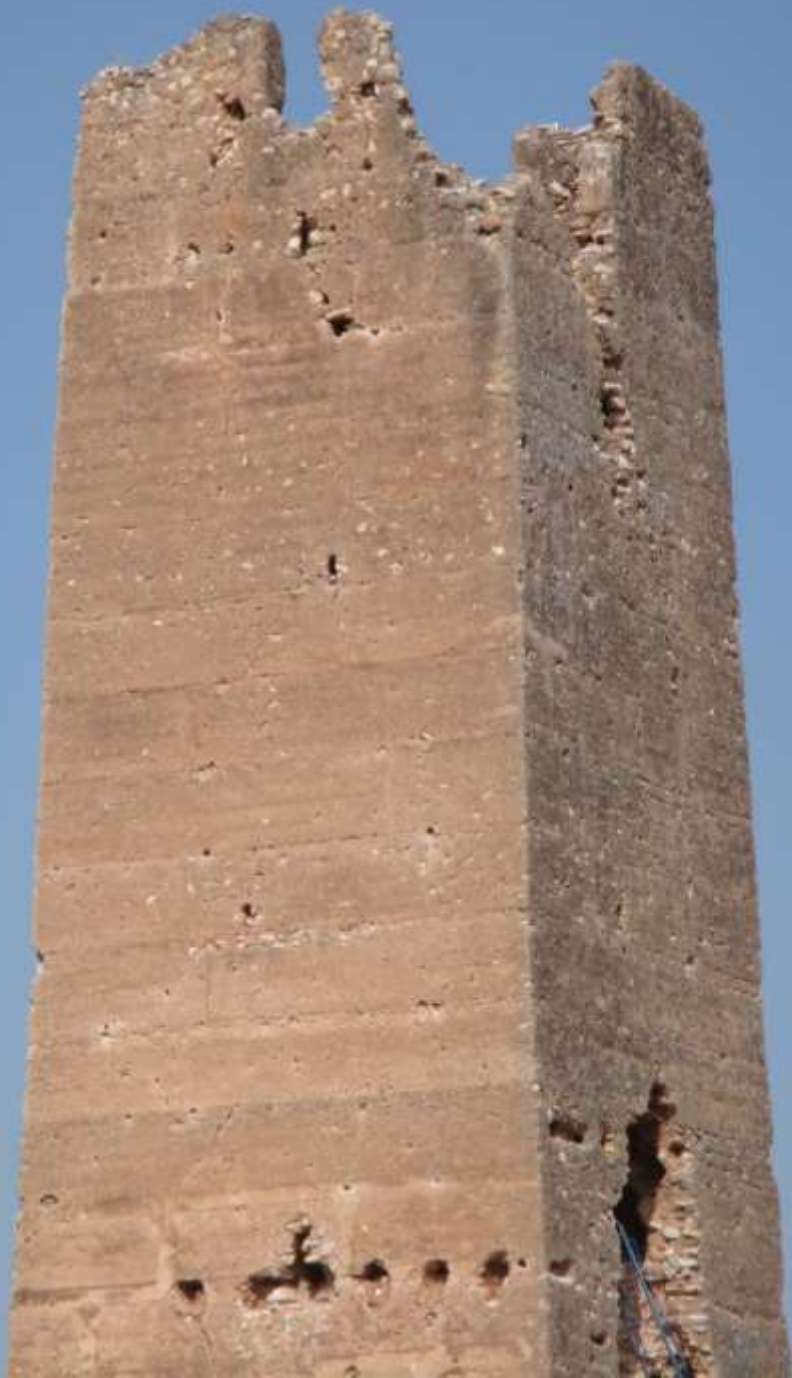
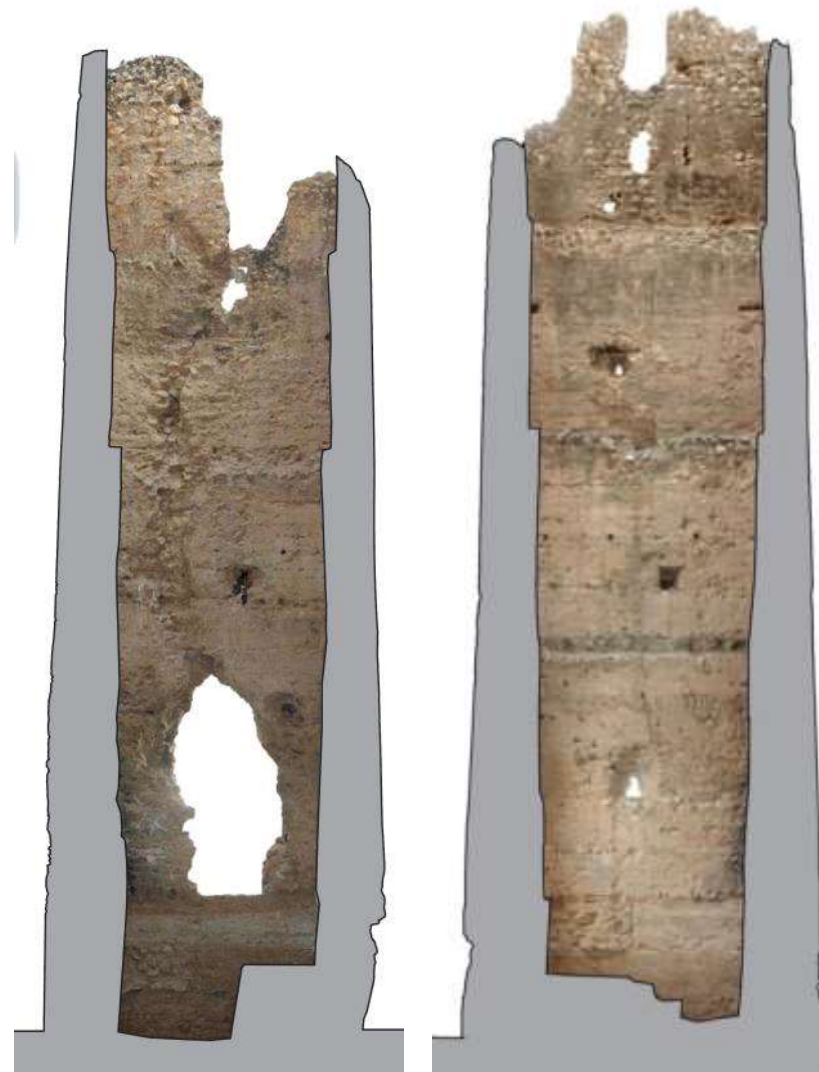
**Valencia**  
Torre Bofilla

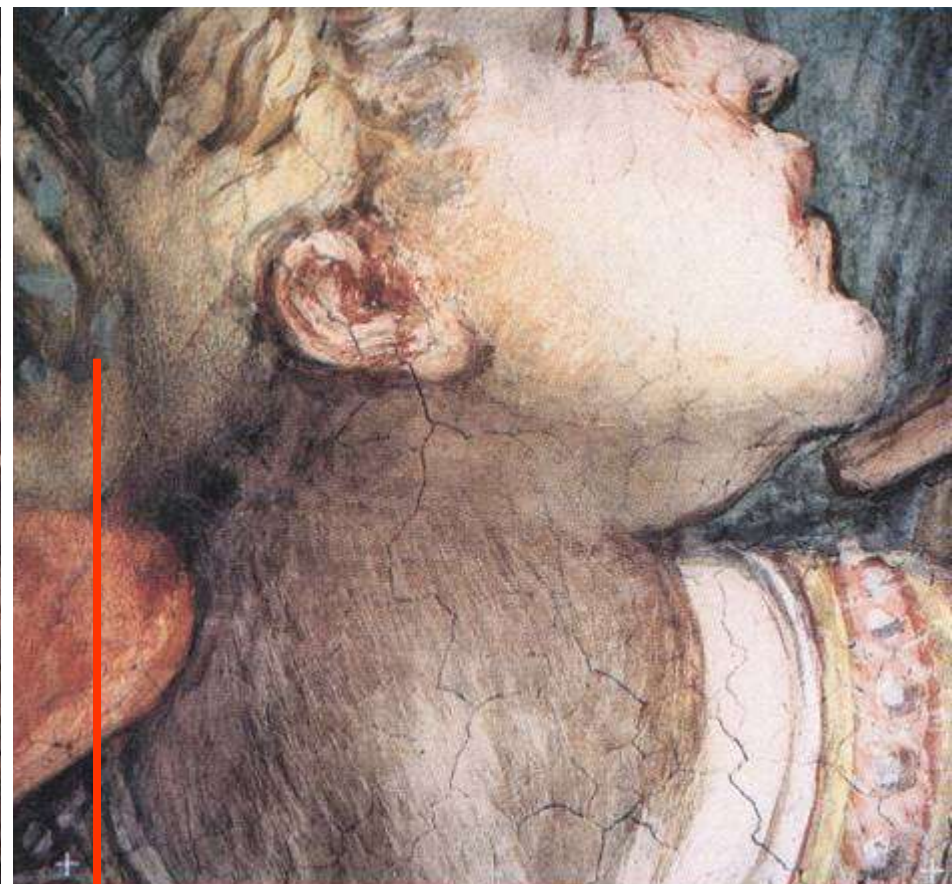
**Lacuna pittorica**

**Reintegrazione a selezione cromatica**

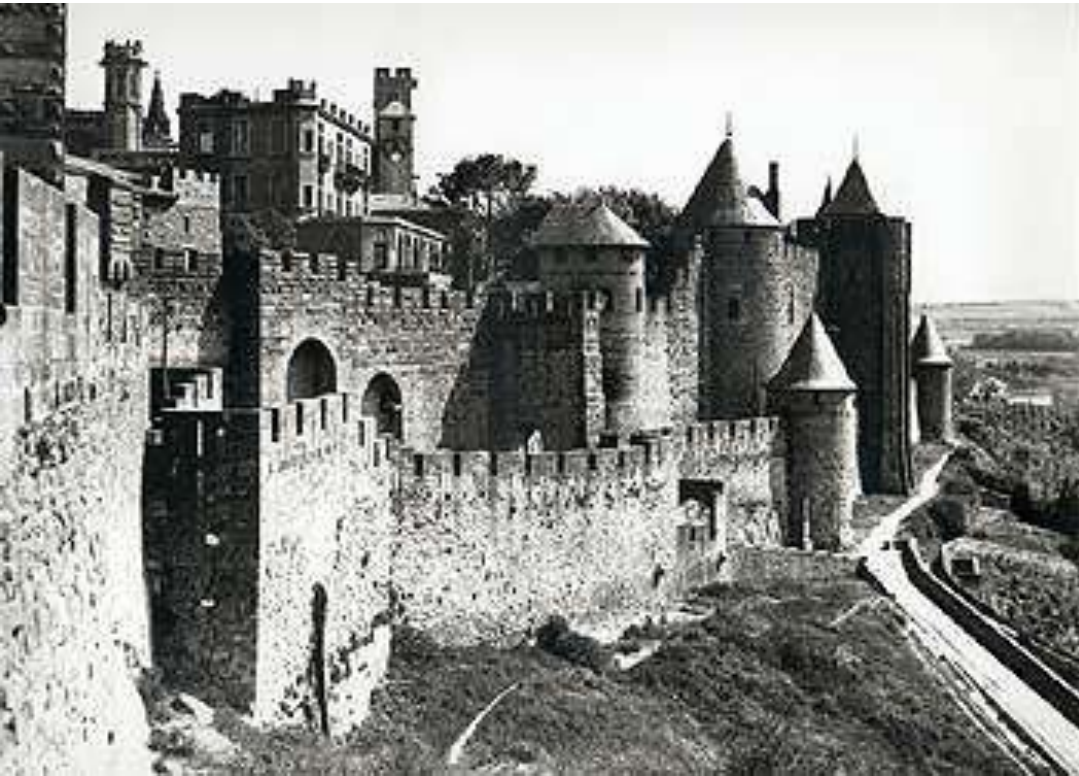
Carcassonne, Viollet-Le-Duc

La reintegrazione **non** deve essere motivo di **INVENZIONE** di qualcosa di totalmente nuovo o diverso dall'originale

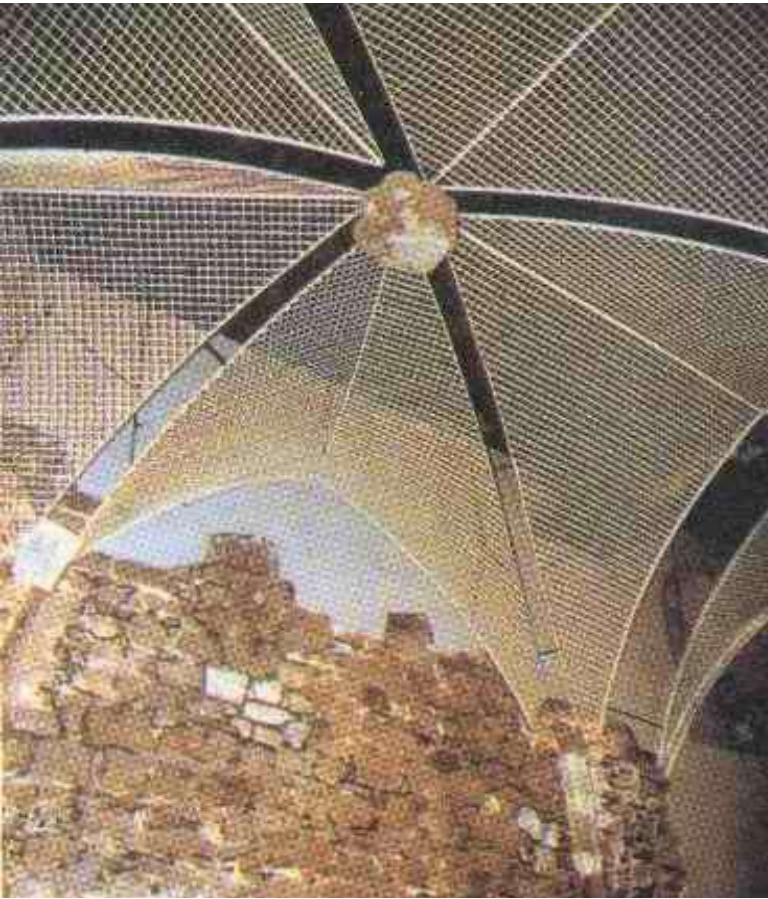
**Visegrad (Ungheria) – Torre Salomon sec. XII**

**Restauro: arch. J. Sedlmayr 1963-66**

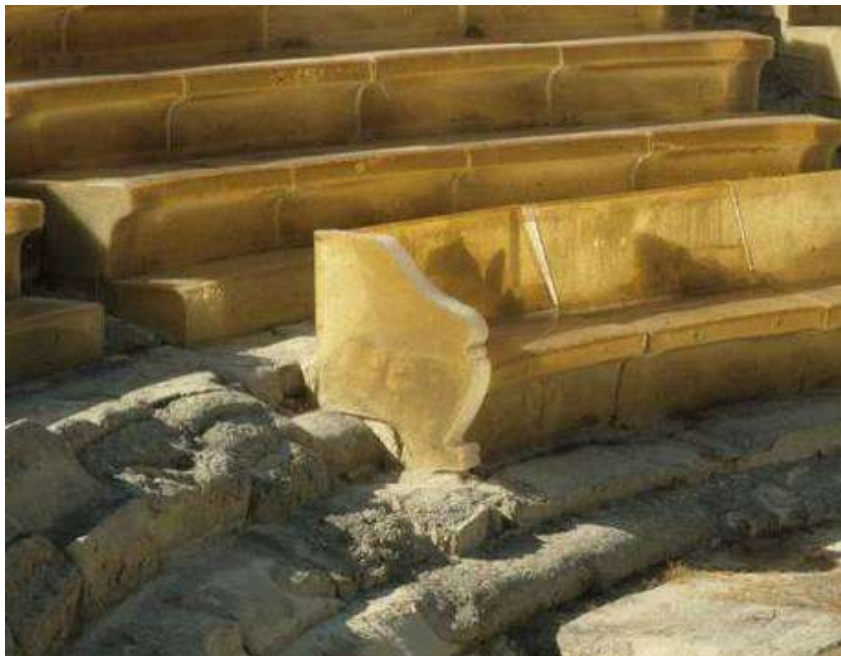
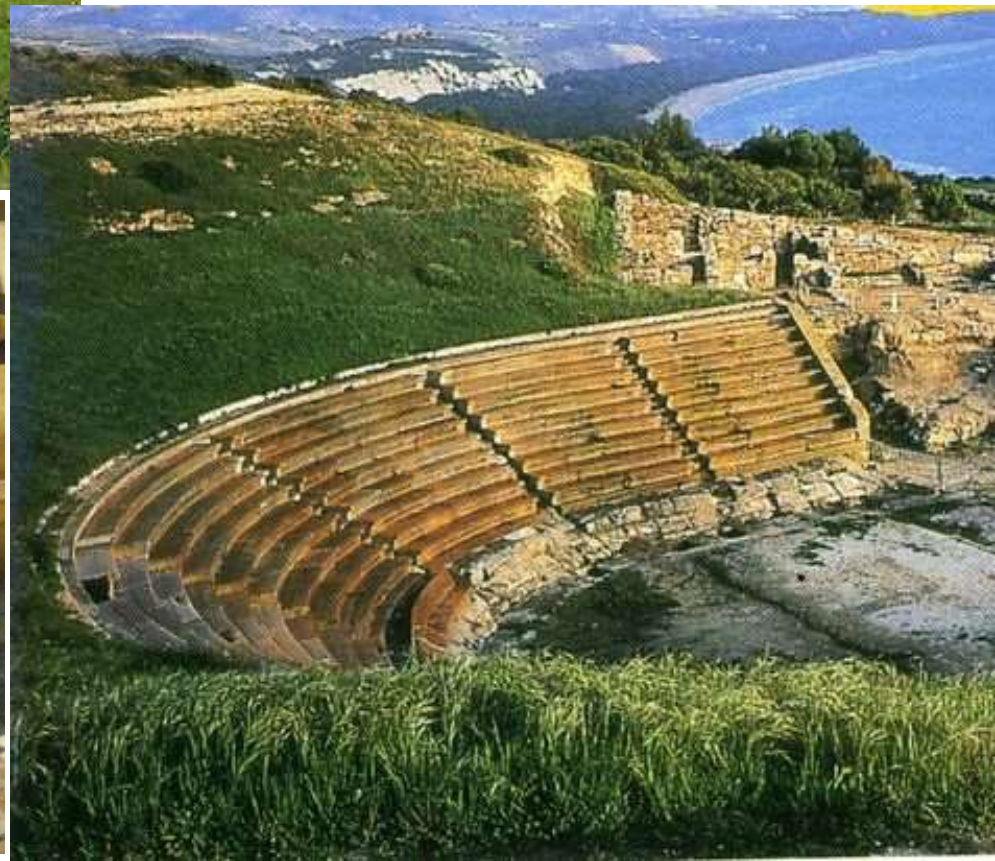
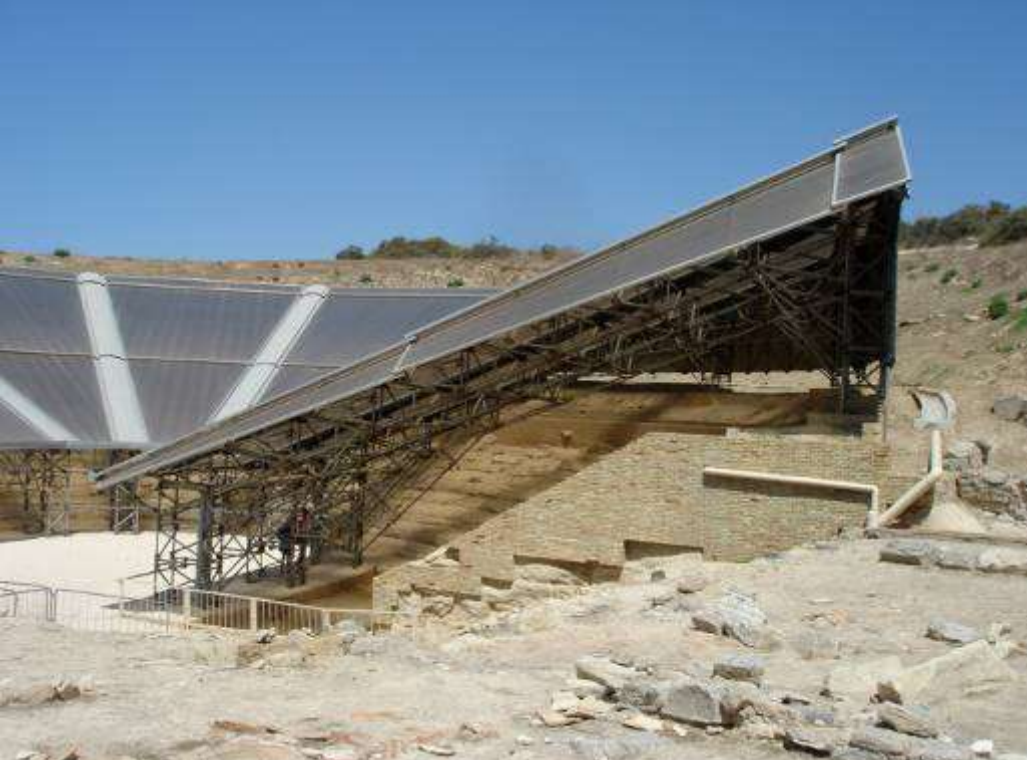
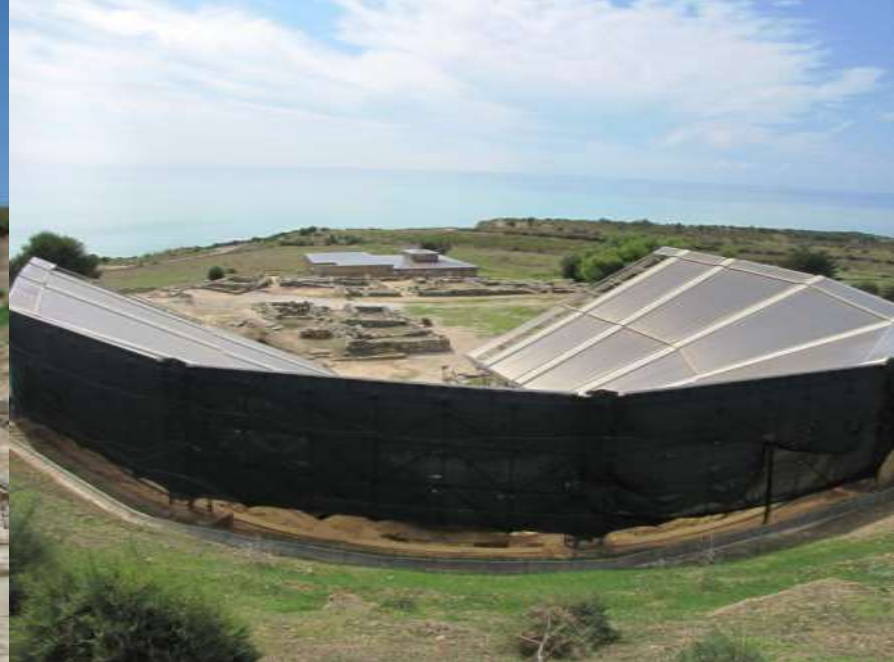
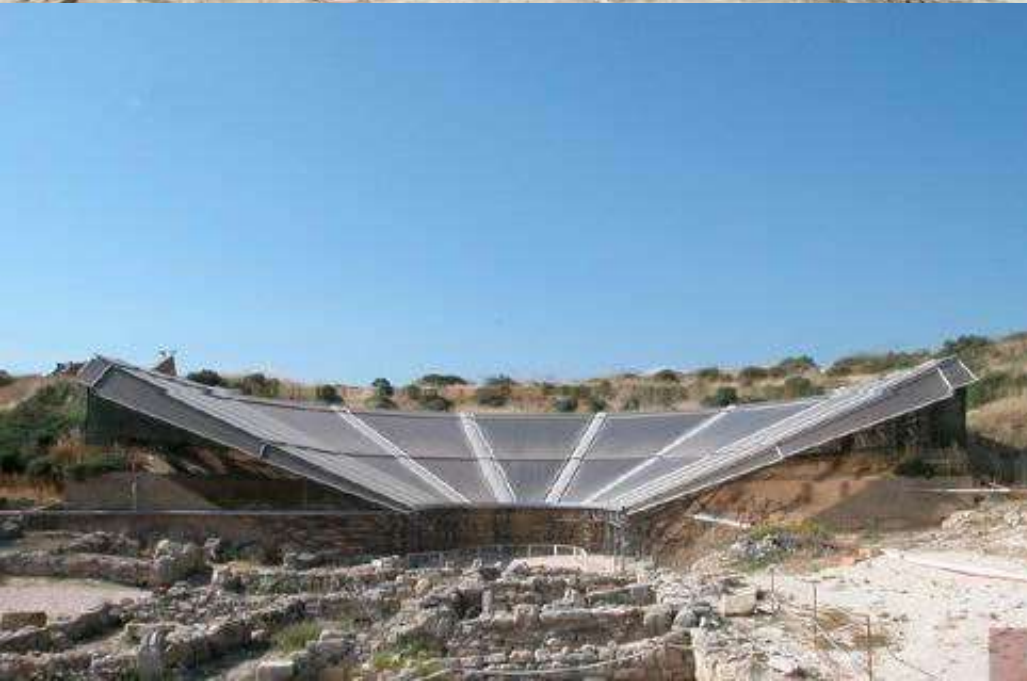
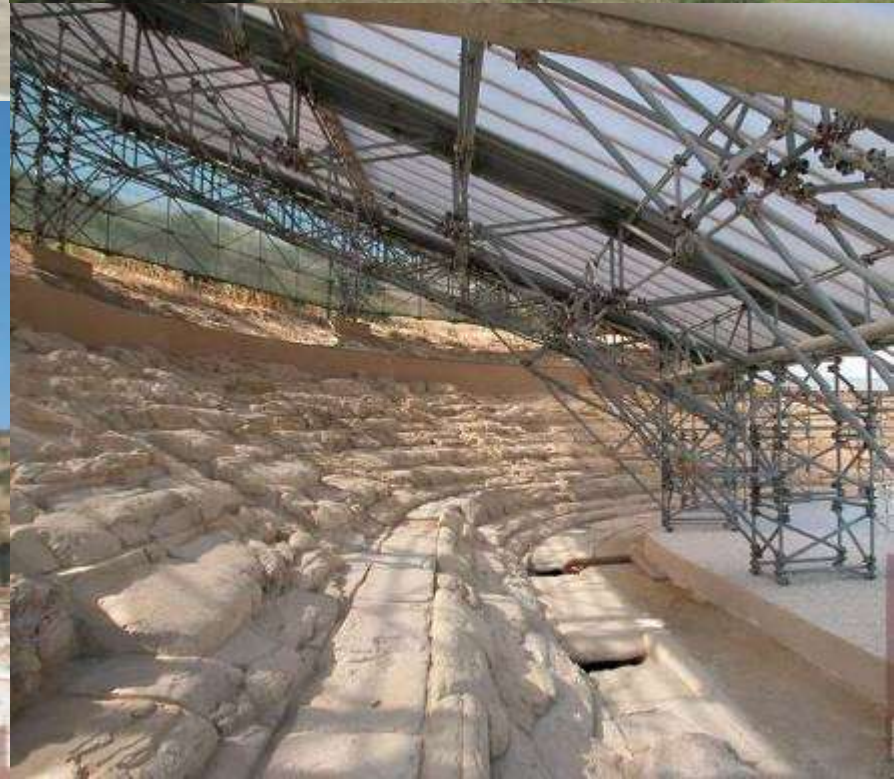
Eraclea Minoa

Teatro Greco

Progetto reintegrativo delle gradinate di  
Franco Minissi (1962)

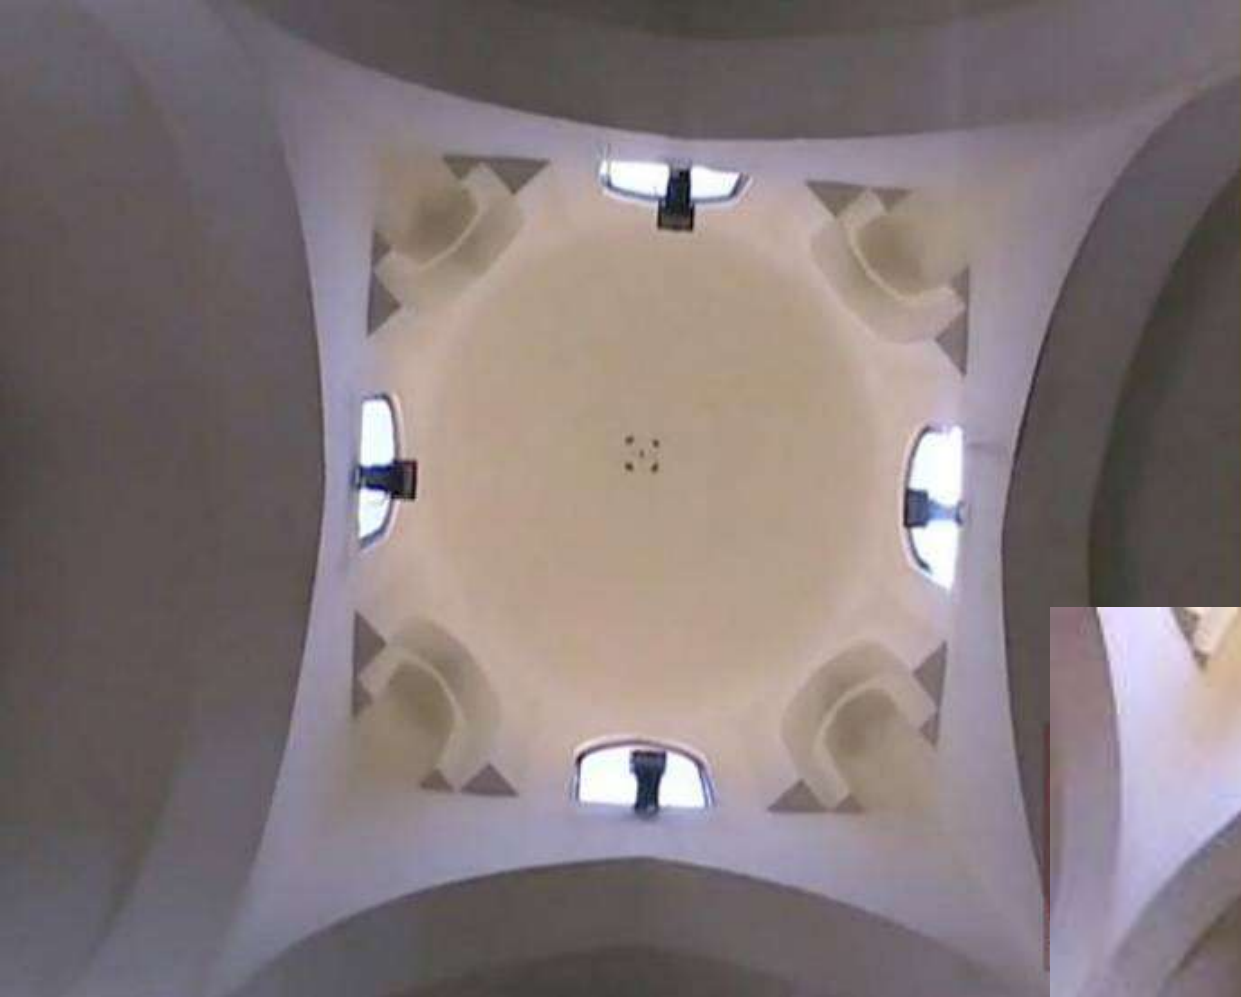
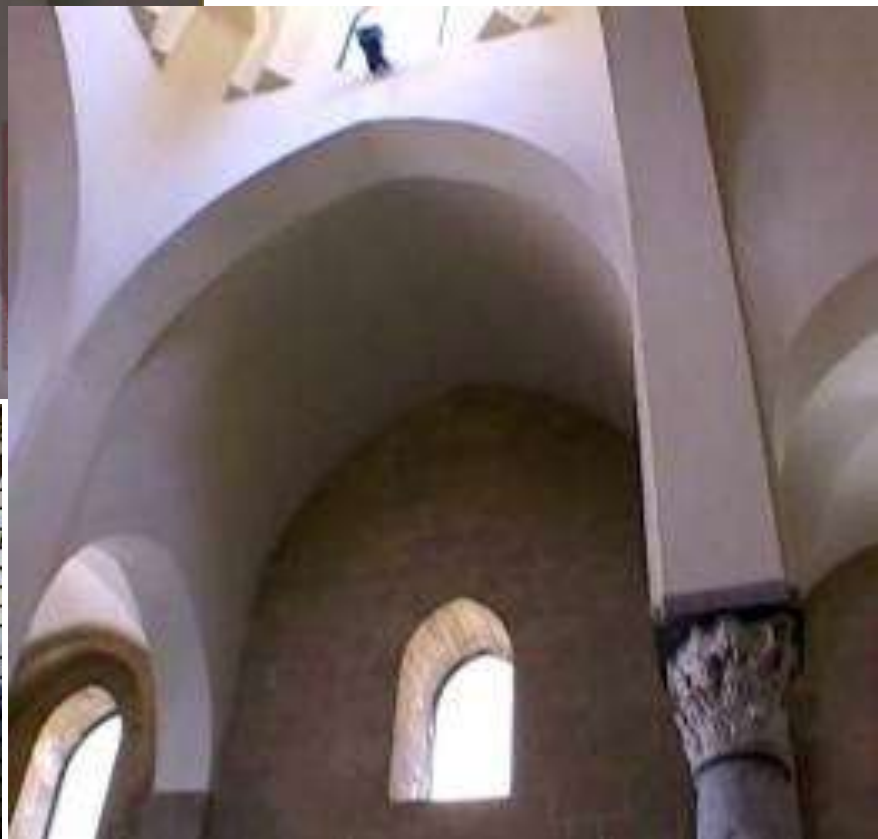
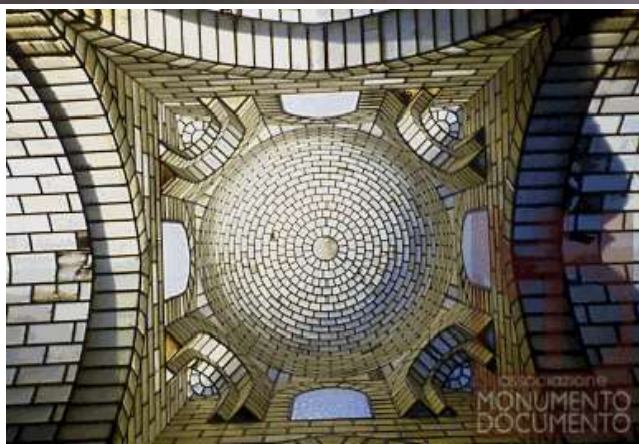
## Mazara del Vallo - San Nicolò Regale

La cupola reintegrativa e rievocativa di Franco Minissi è stata smantellata e sostituita con una struttura in cemento armato

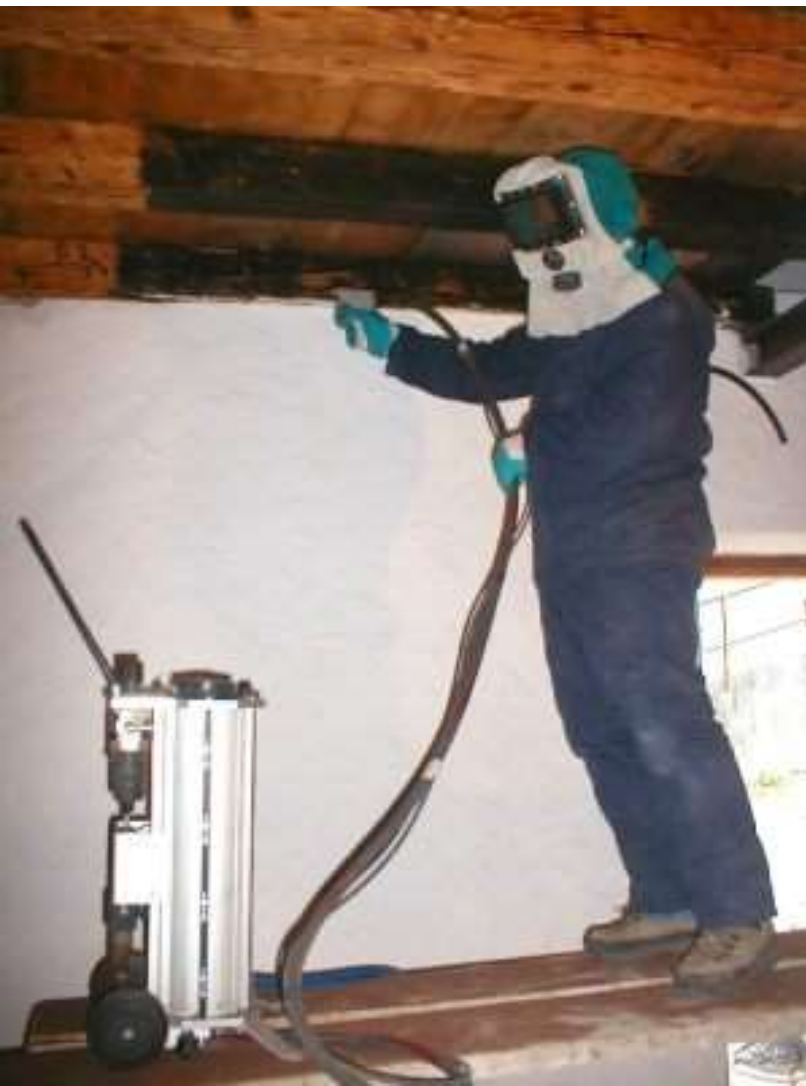
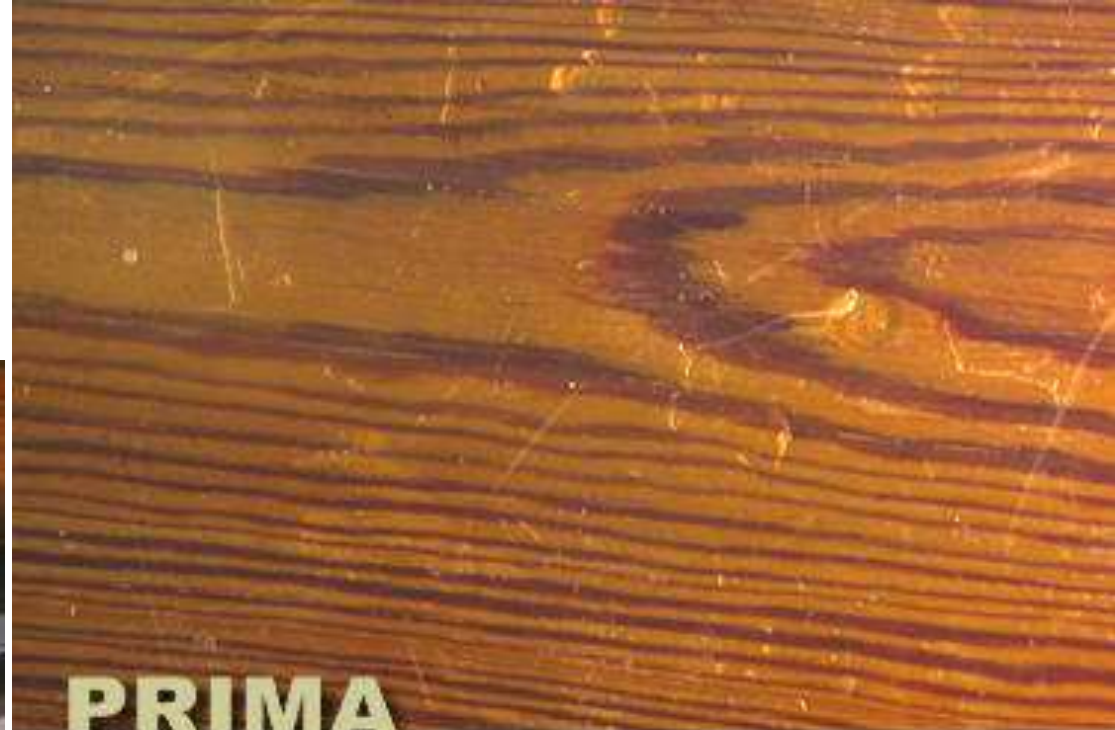
**PRIMA**

## Sabbiatura di solaio in legno
