## Corso integrato di RESTAURO

### *Fondamenti di Restauro Architettonico*

*Lez. 02*

## *I principi guida nel Restauro Architettonico*

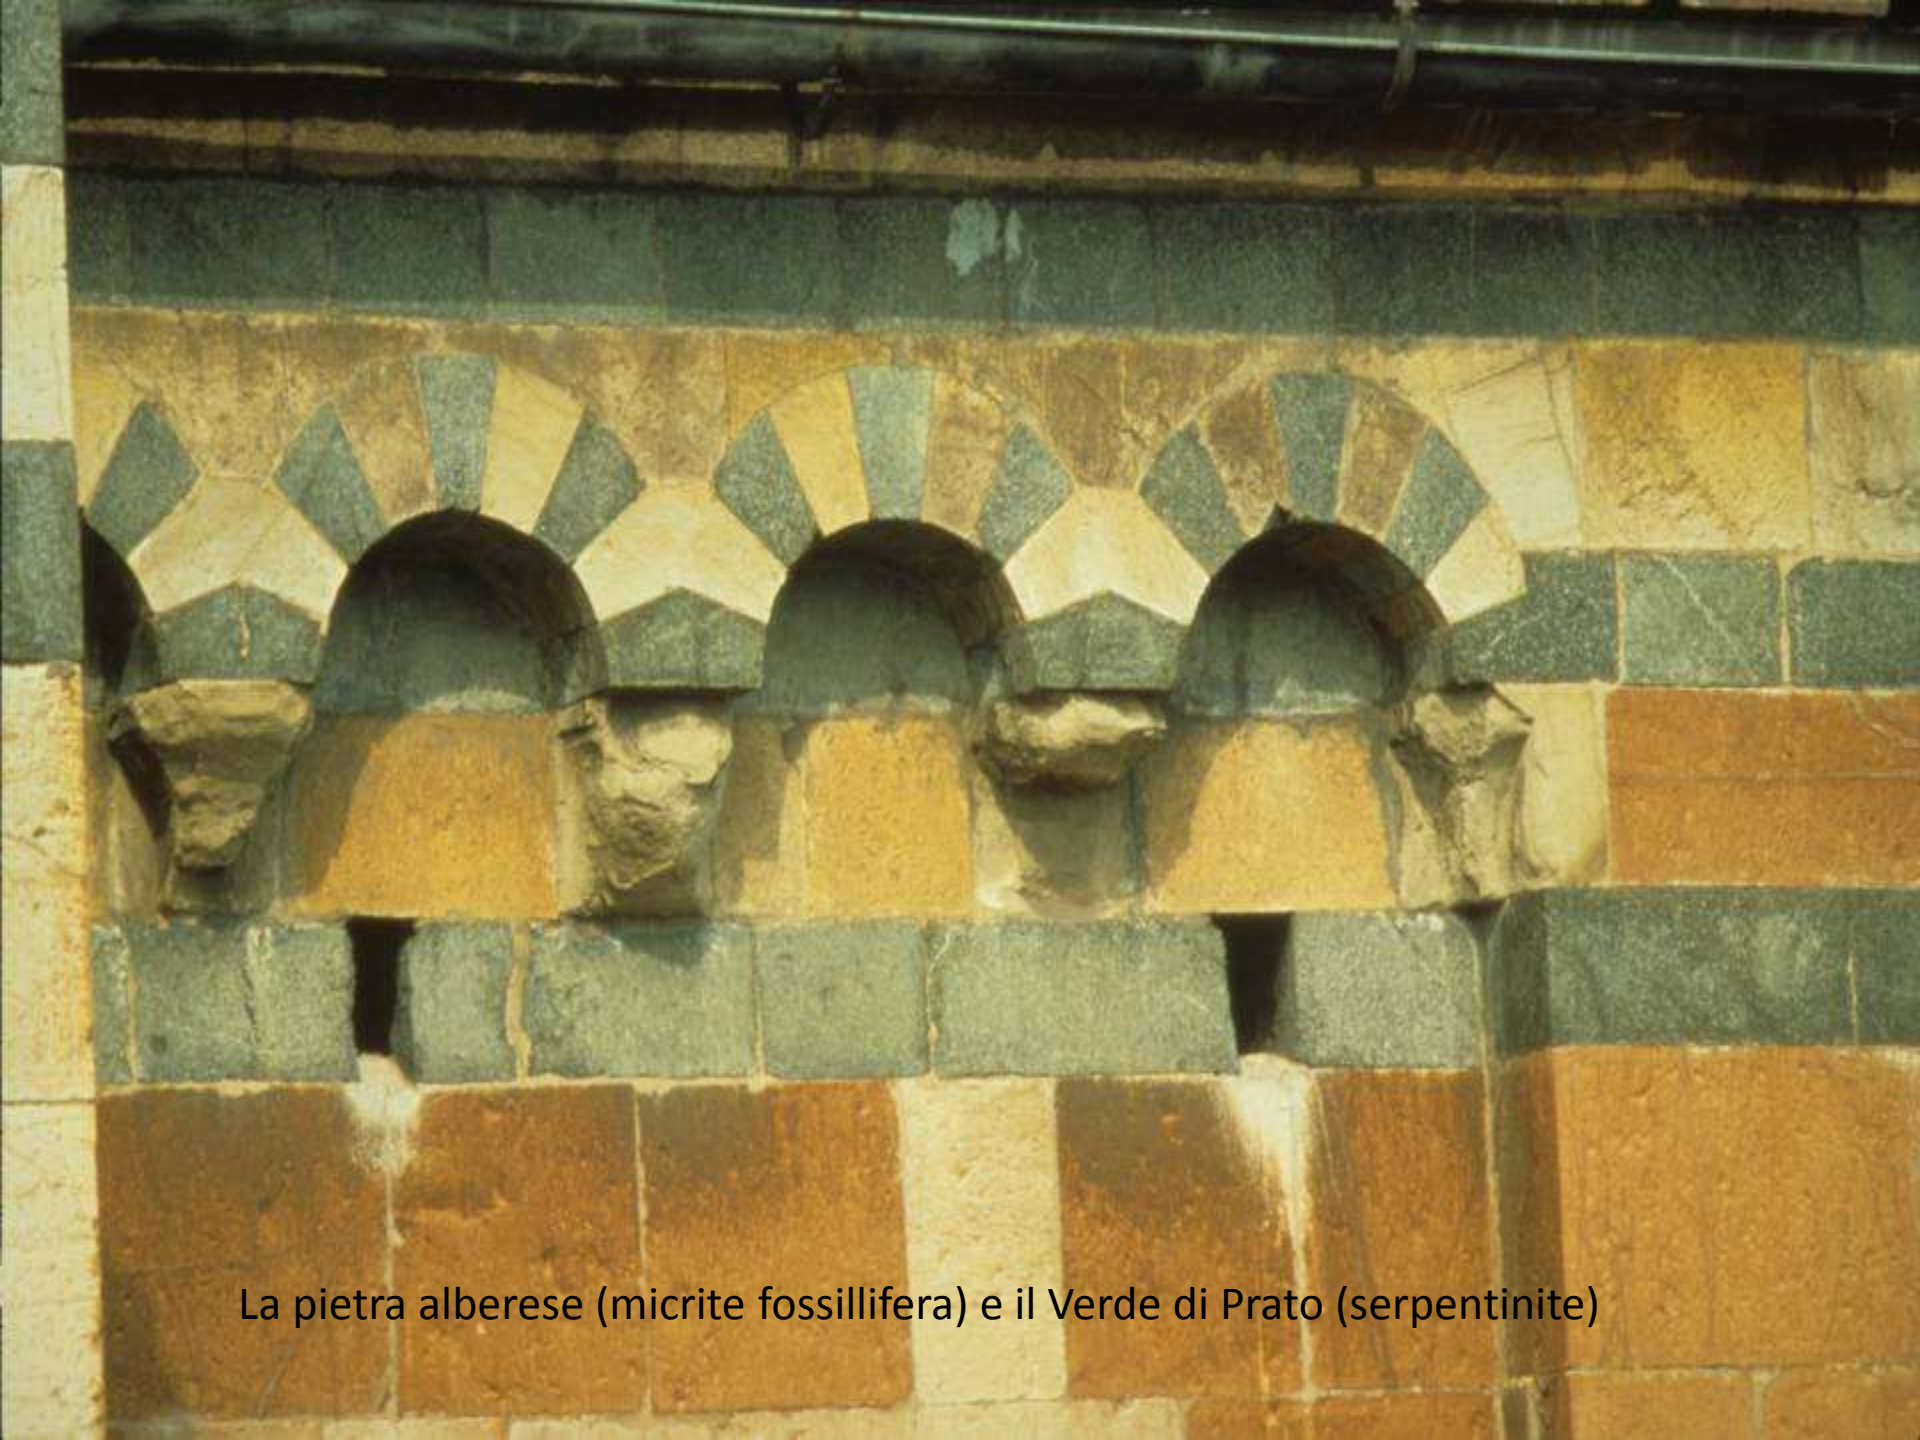
La pietra alberese (micrite fossillifera) e il Verde di Prato (serpentinite)

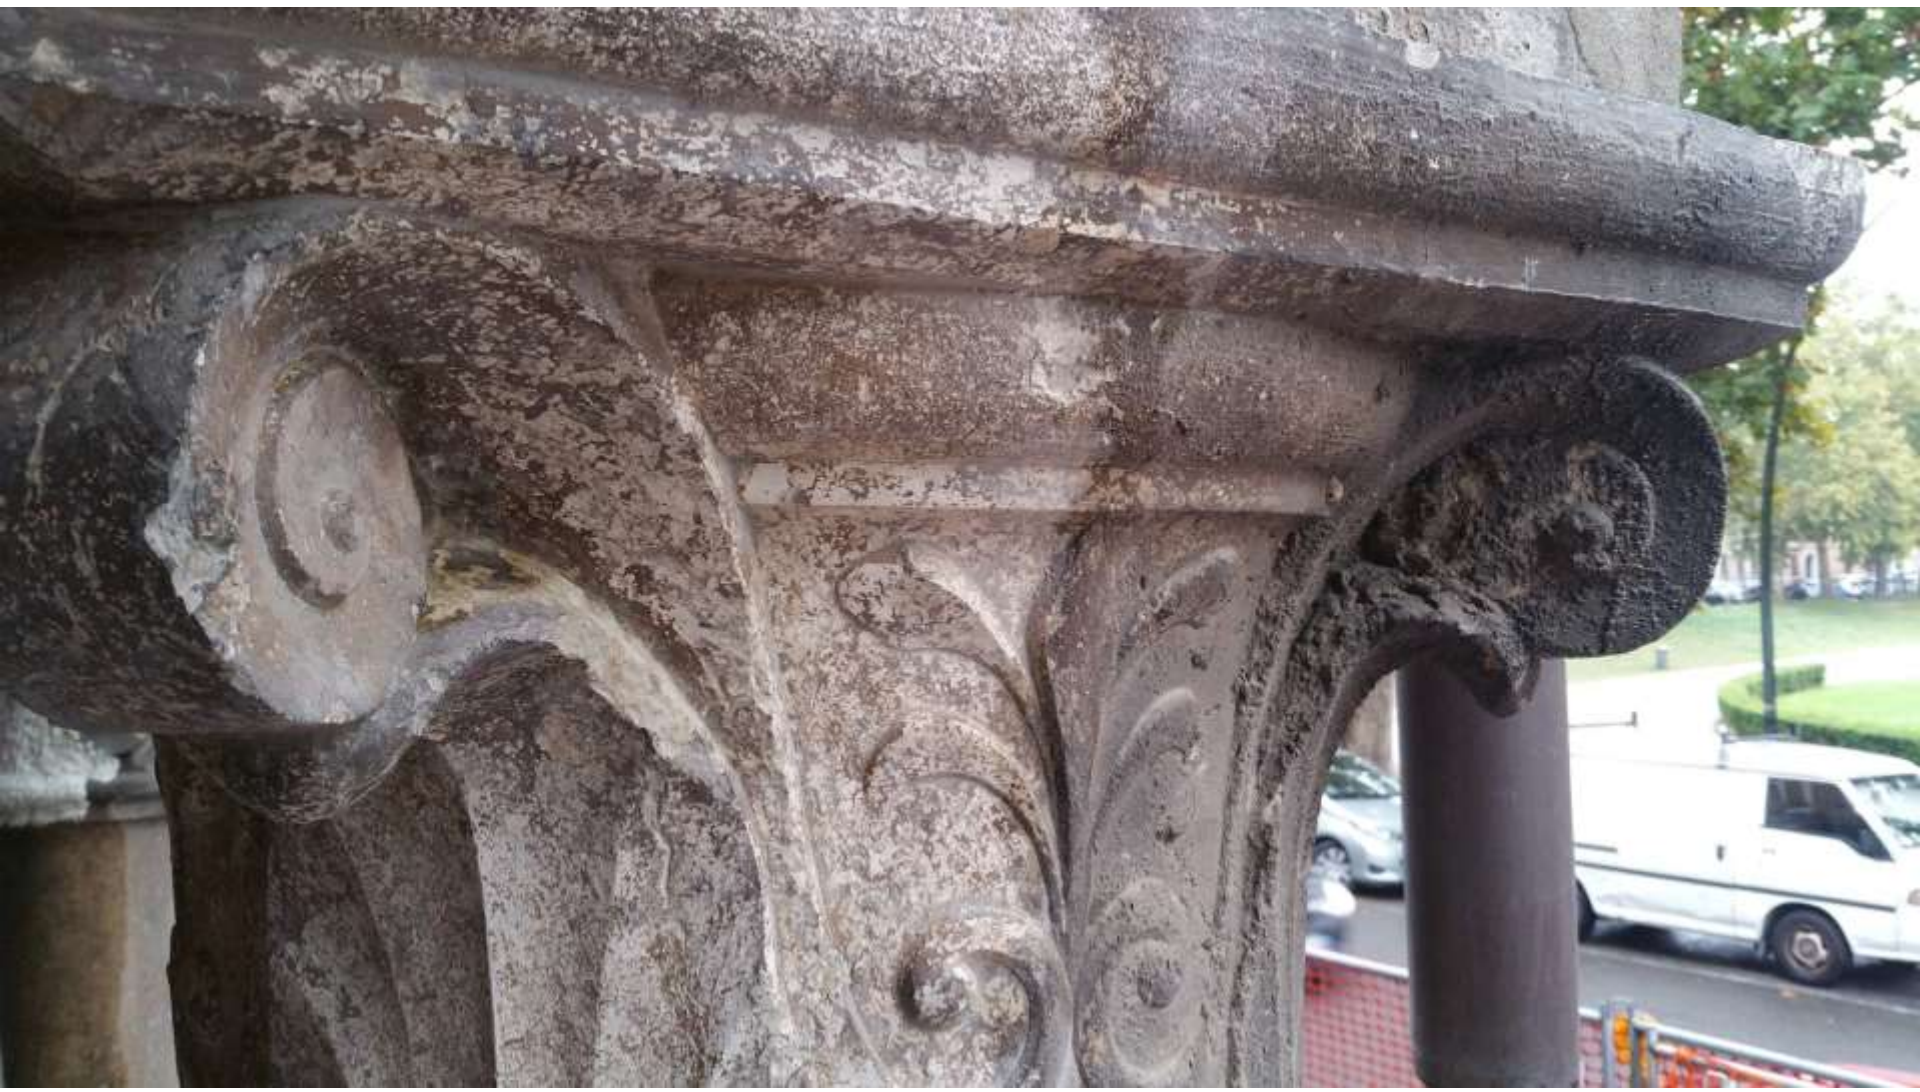
**Sabbiatura**

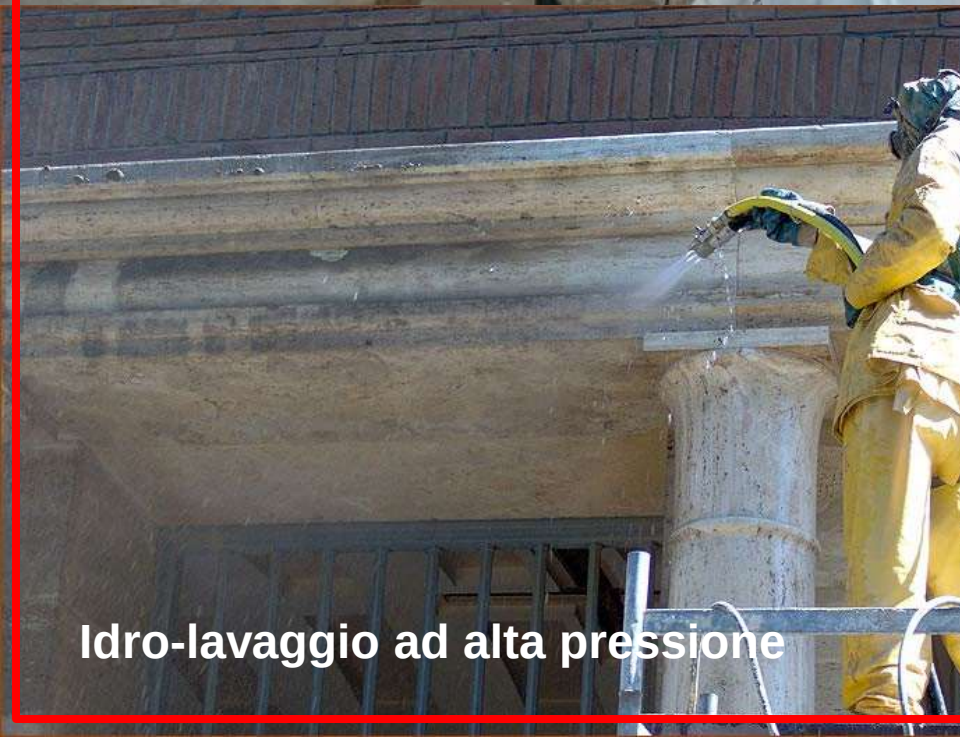
**Idro-lavaggio ad alta pressione**

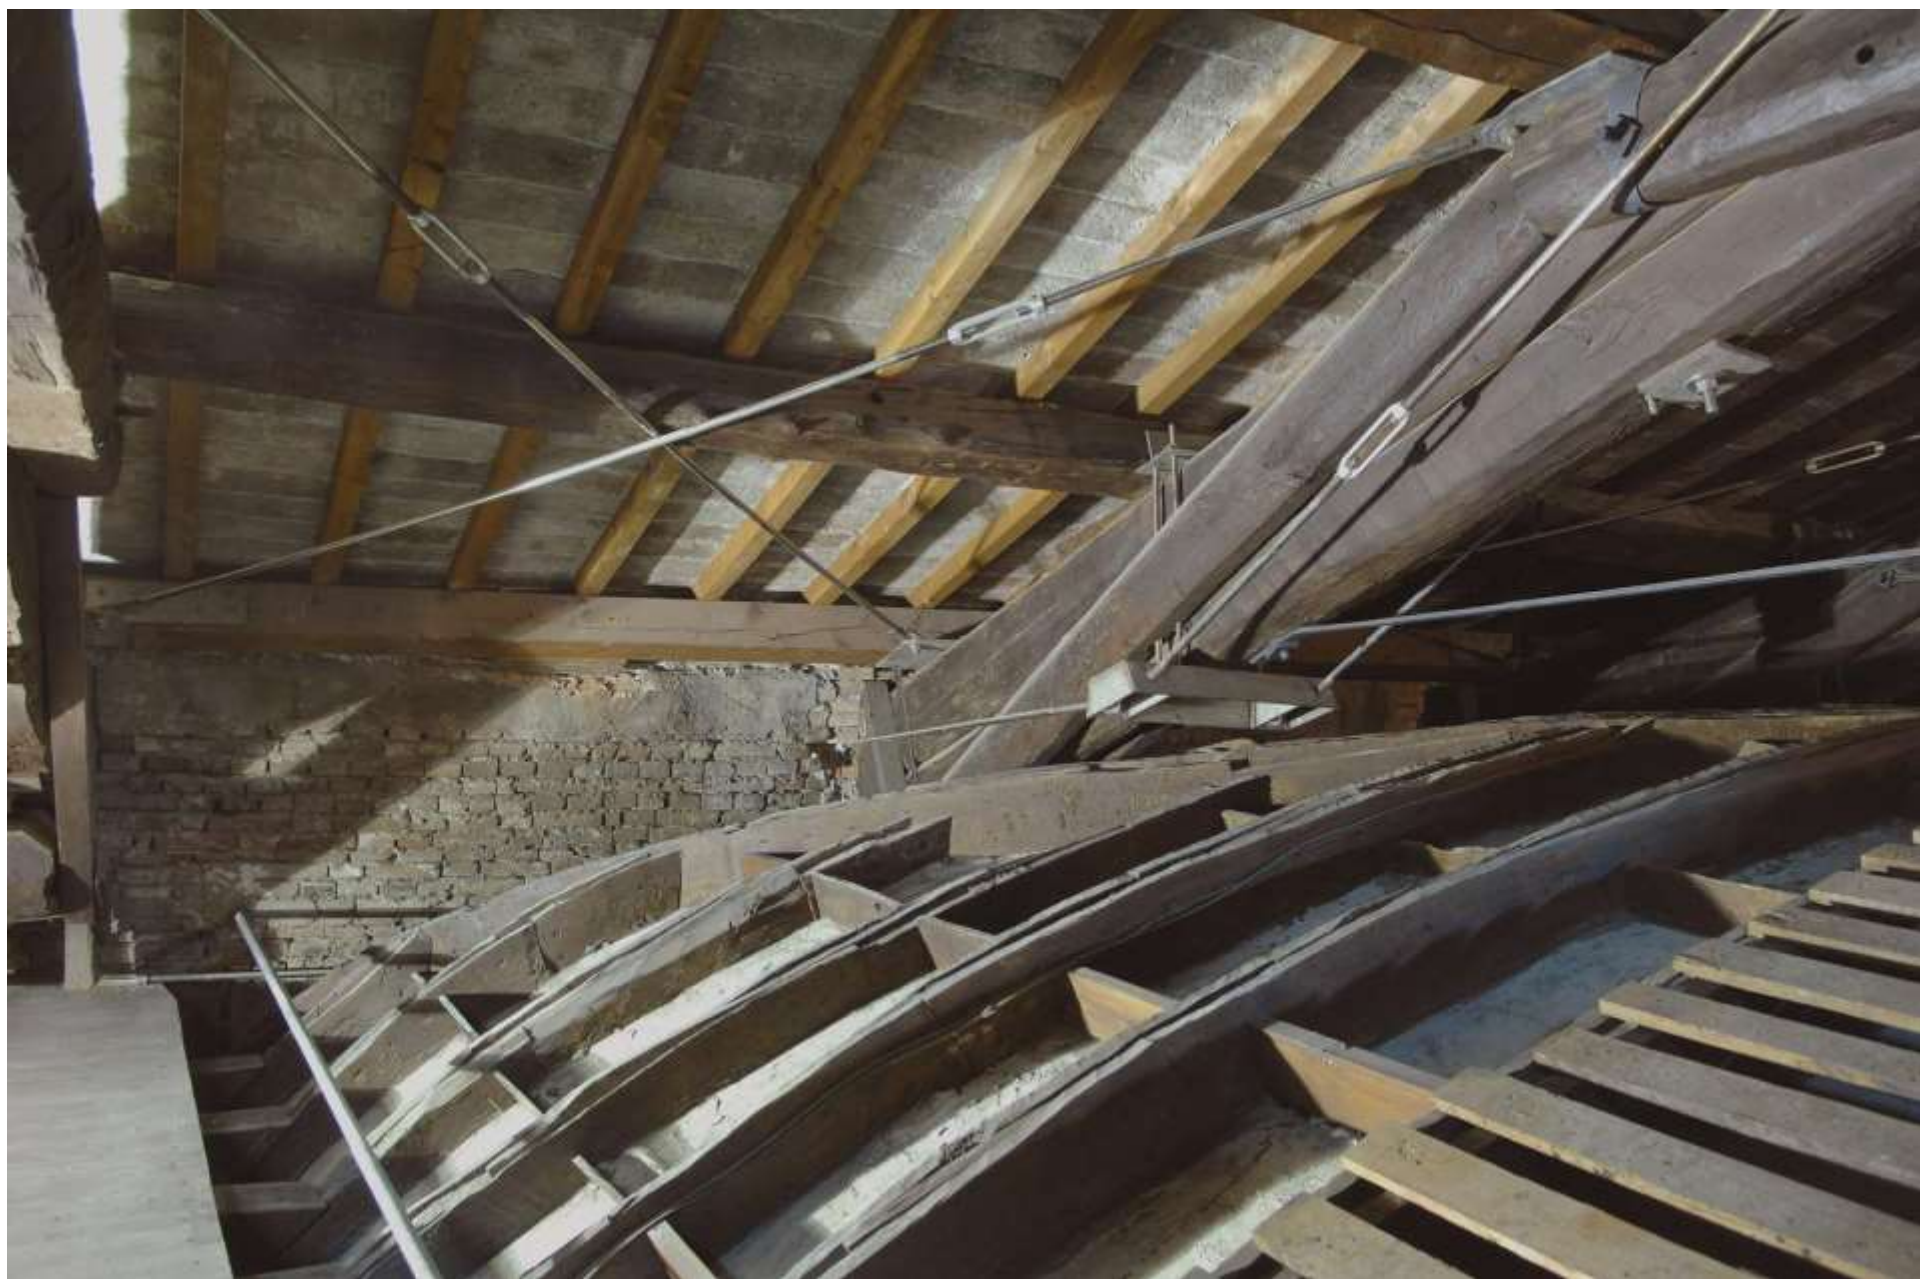
Trave in appoggio modificata in una semi-trave reticolare, senza sostituire l'elemento originario

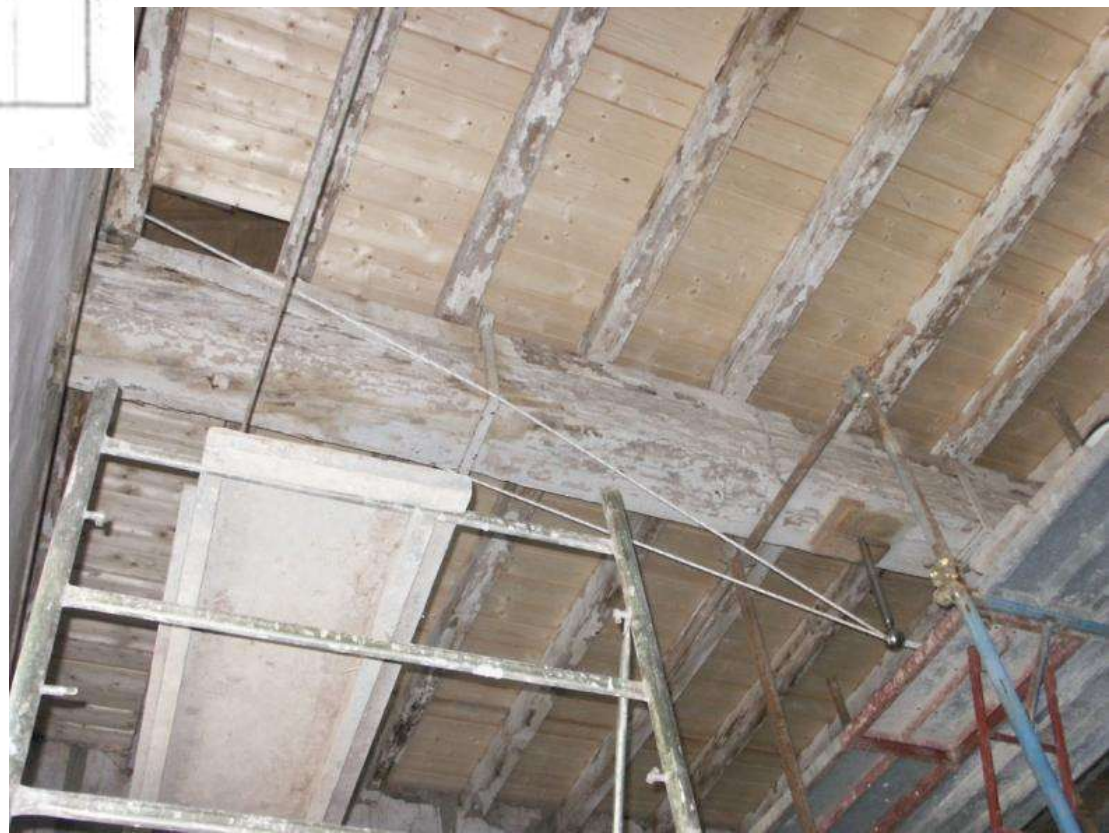
## I fase

Realizzazione calotta in c.c.a. e cordolo perimetrale della volta "Configurazione perstatica"

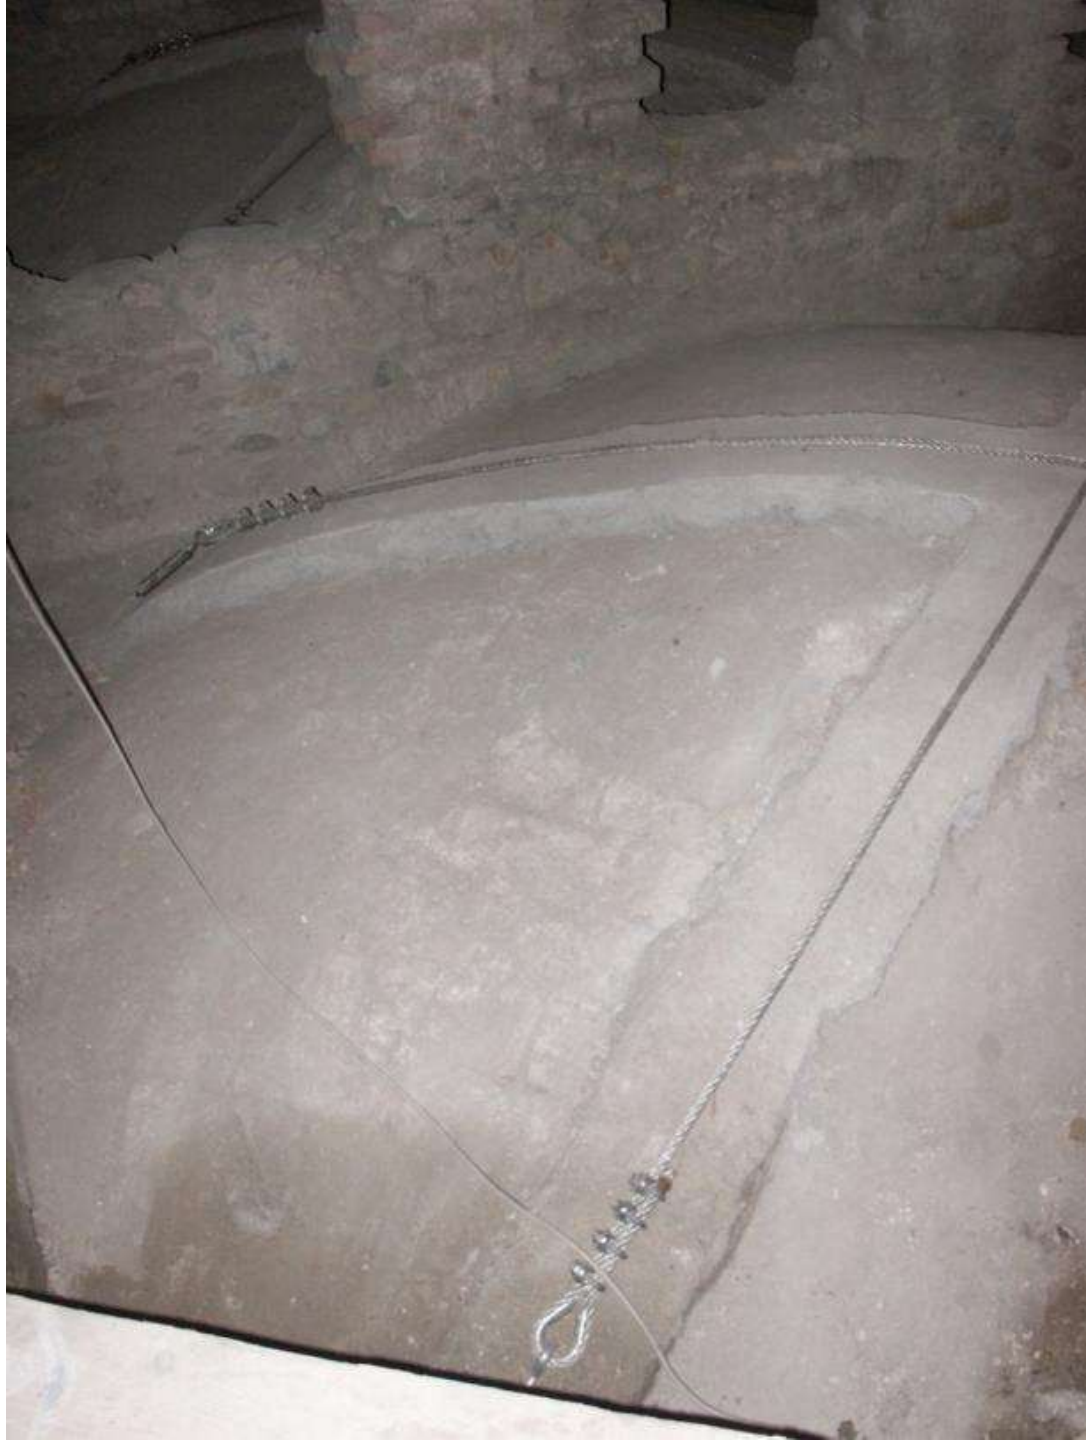
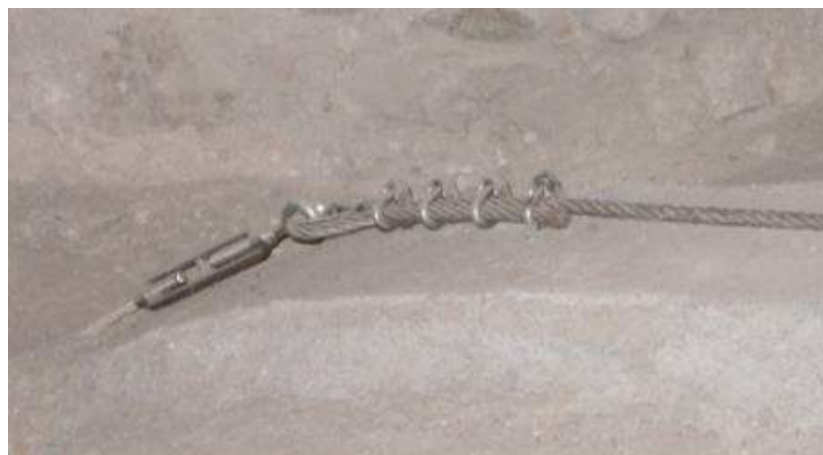
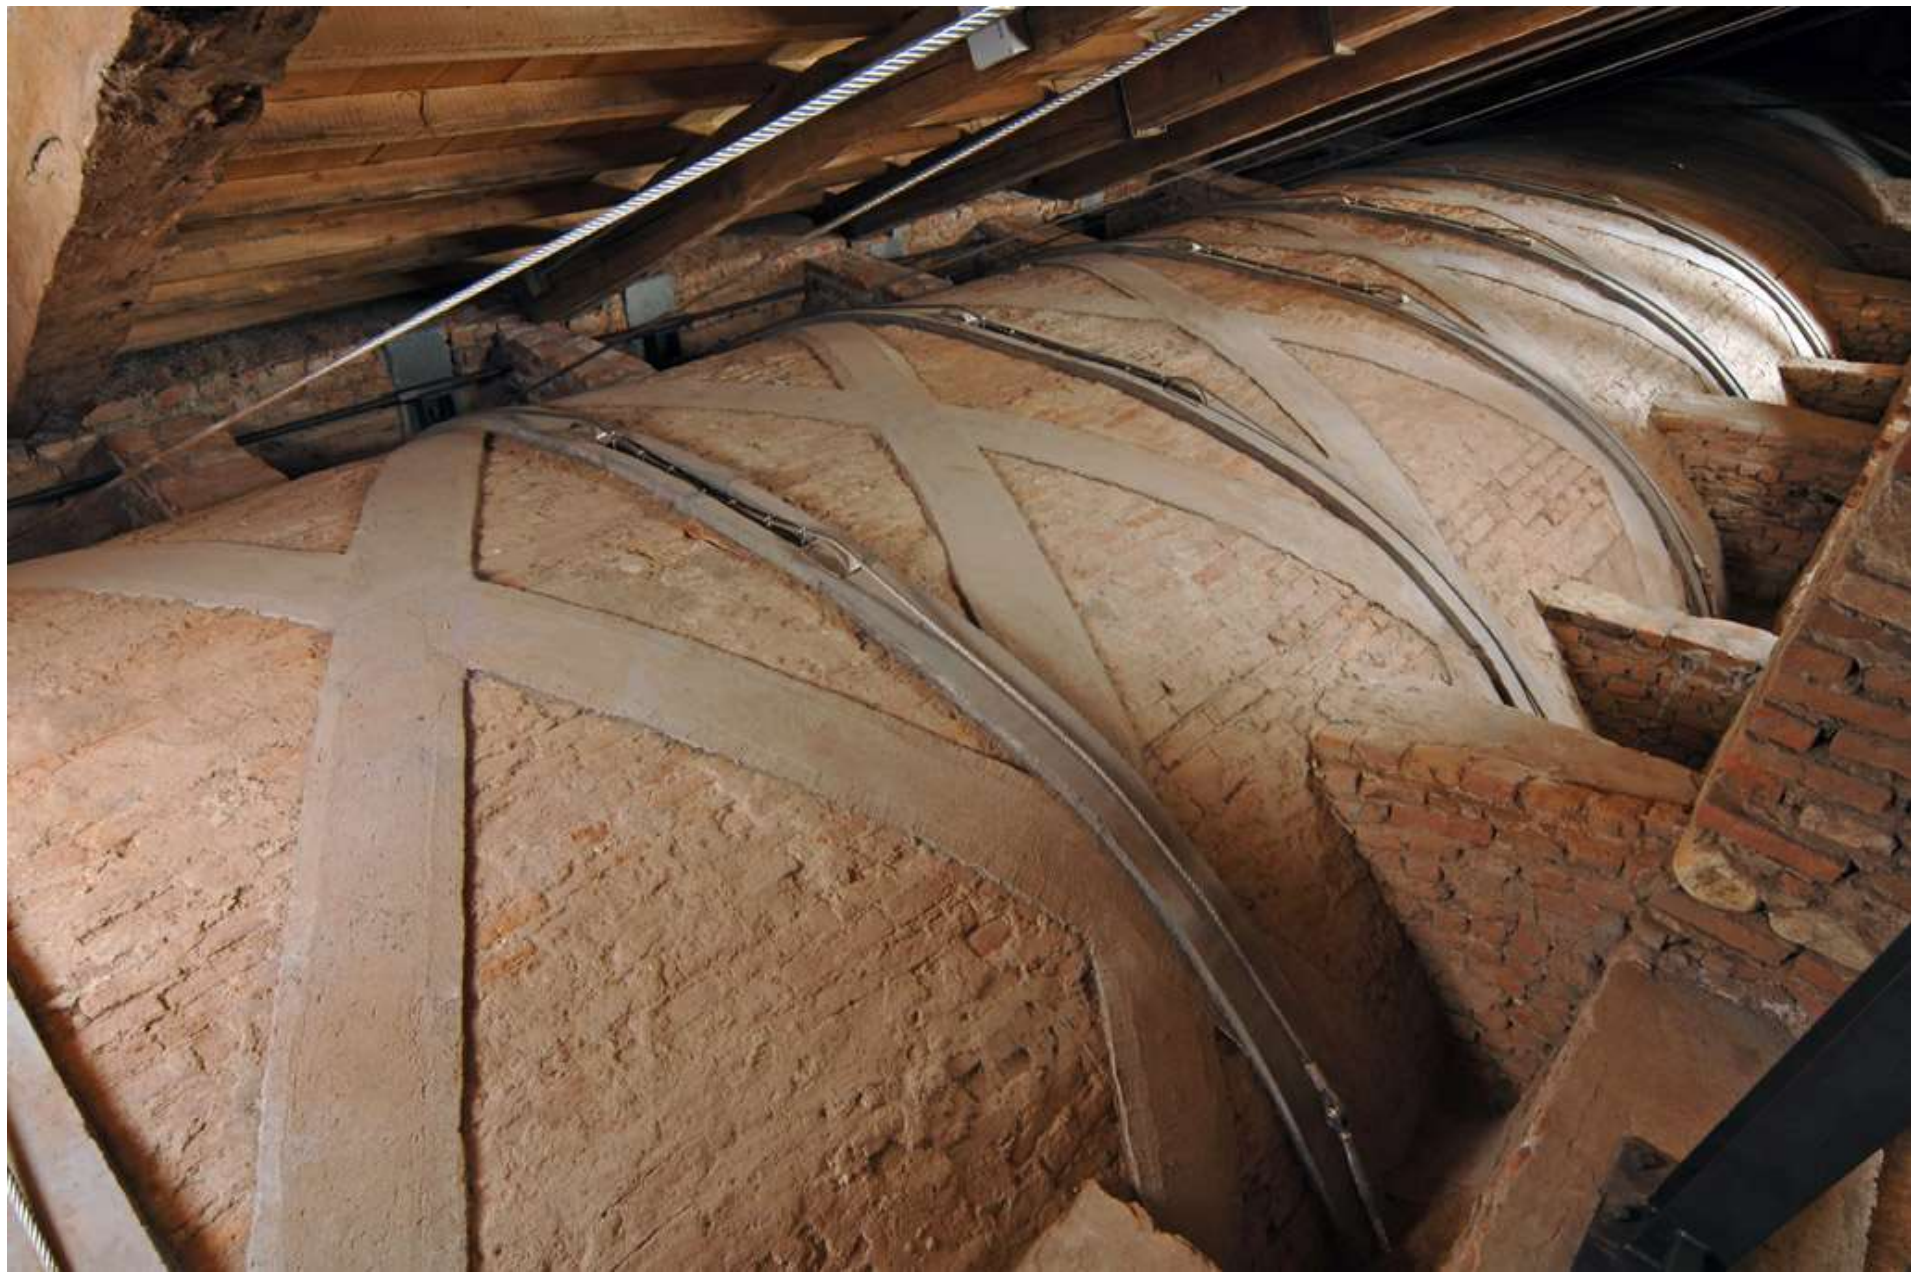
## III fase

Rilasciamento della struttura laterizia con distacco dei mattoni e mostra del calco d'estradosso

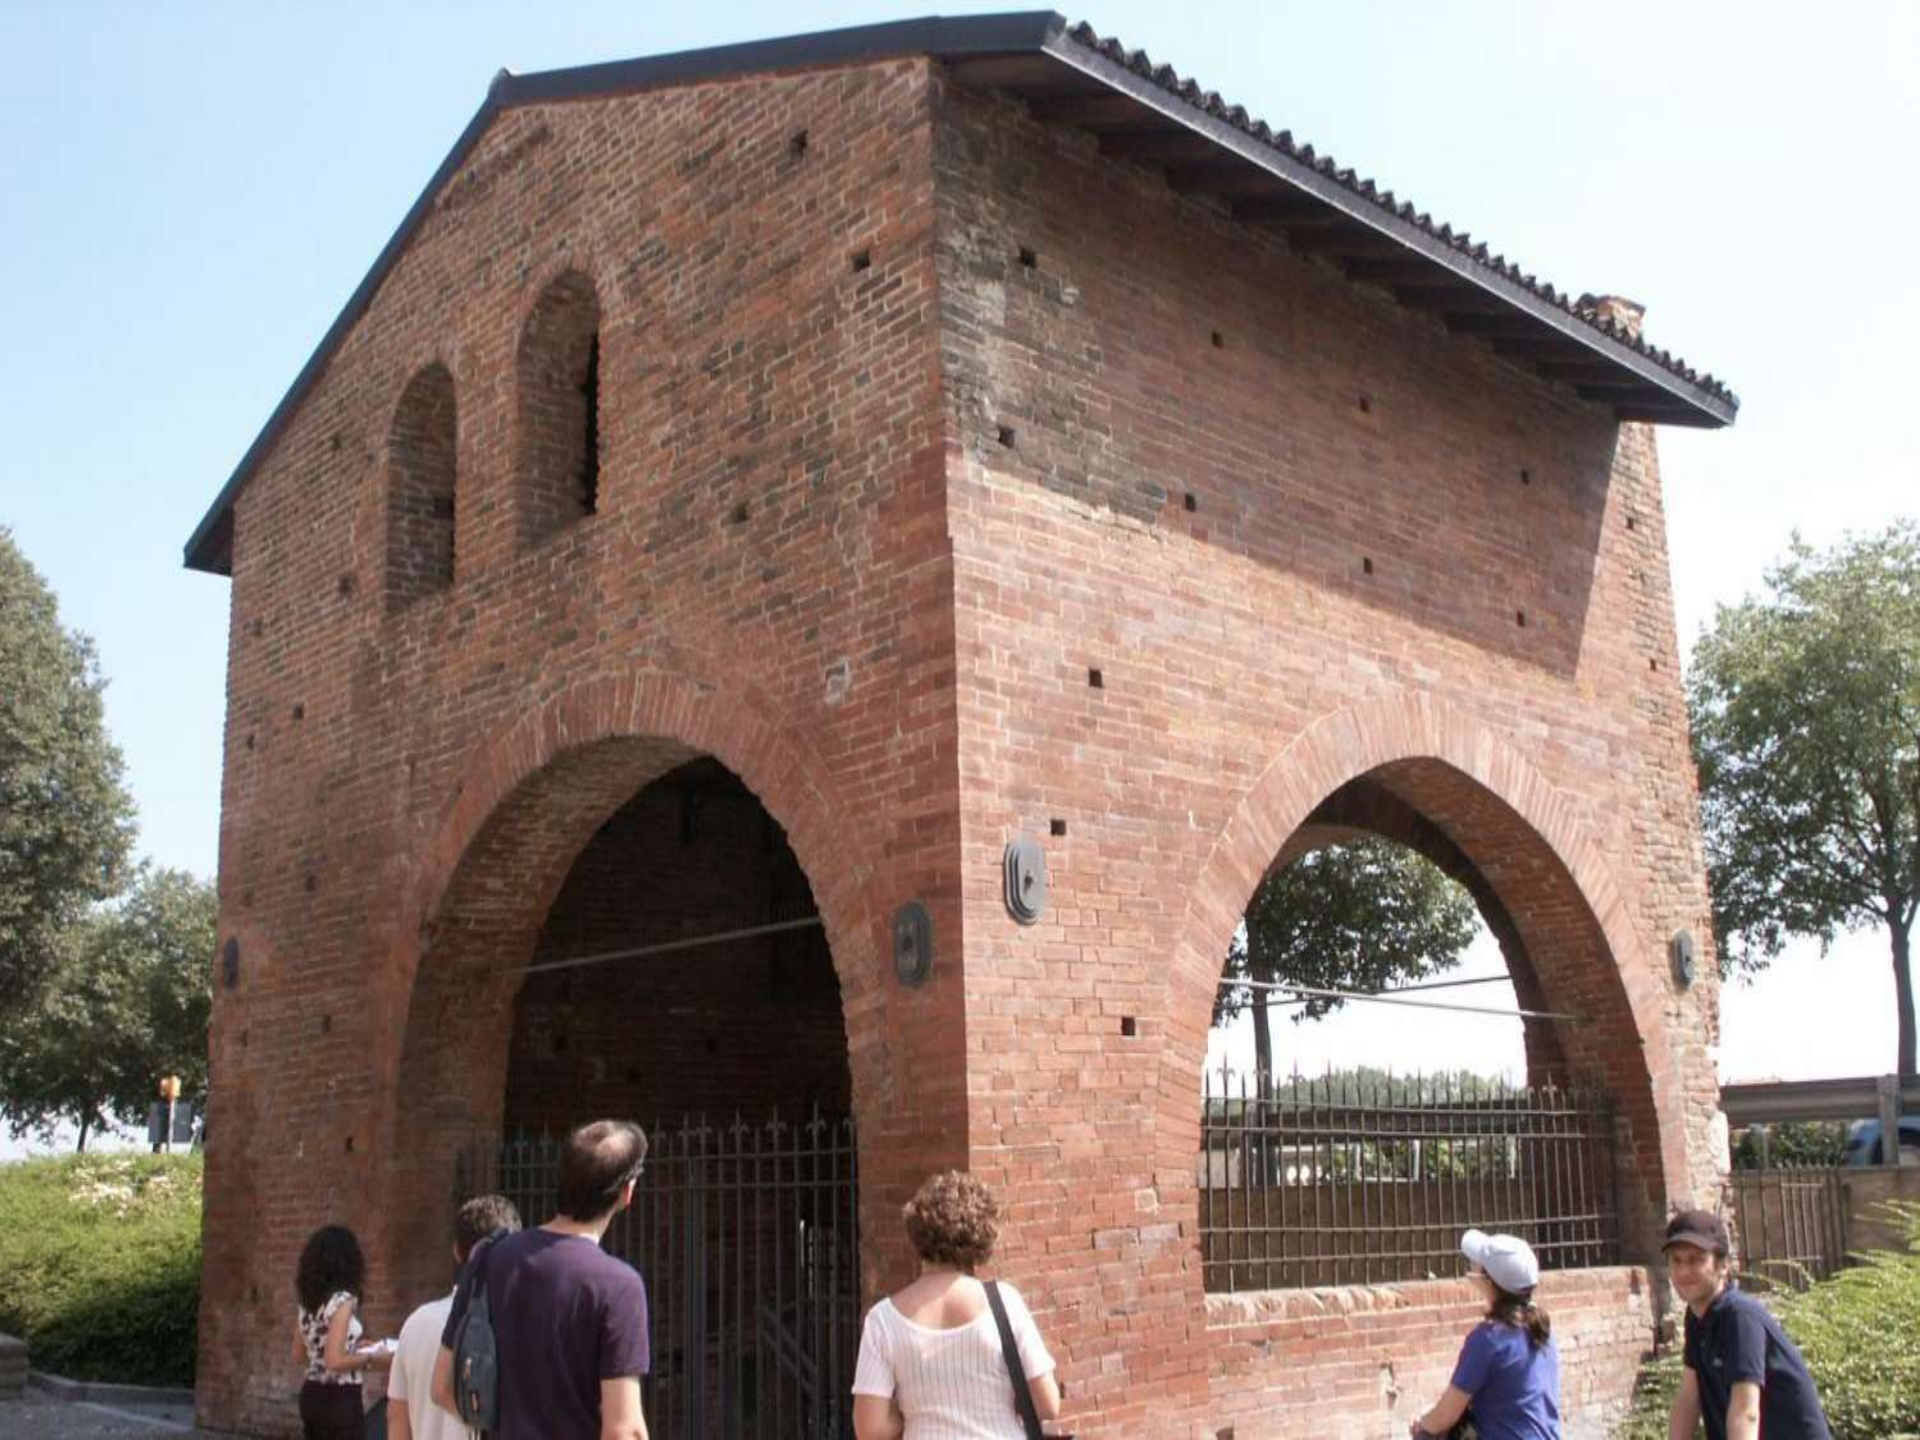
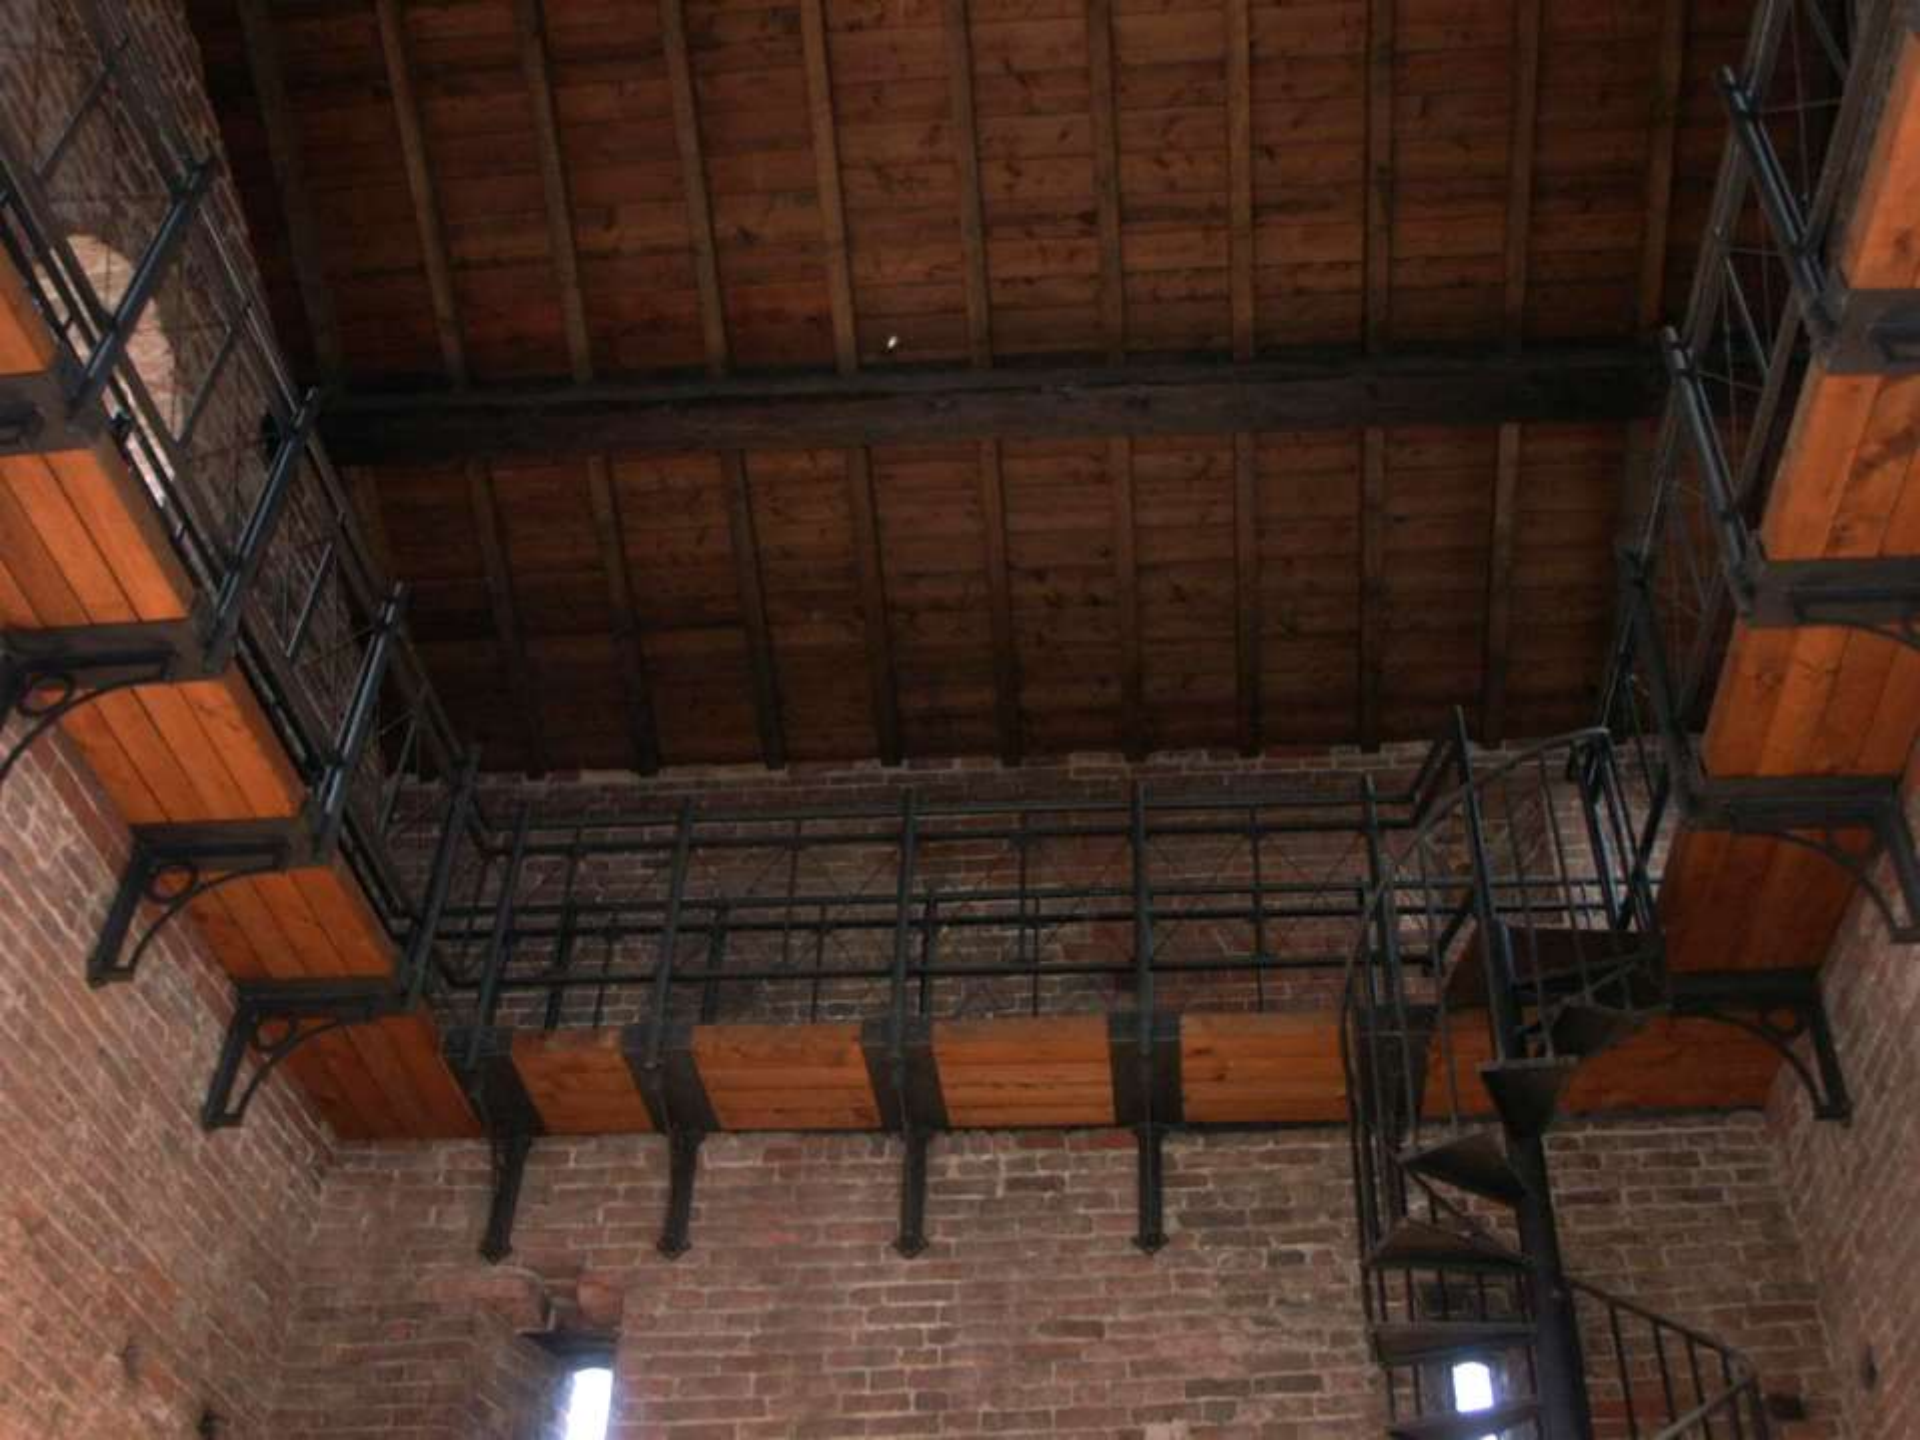
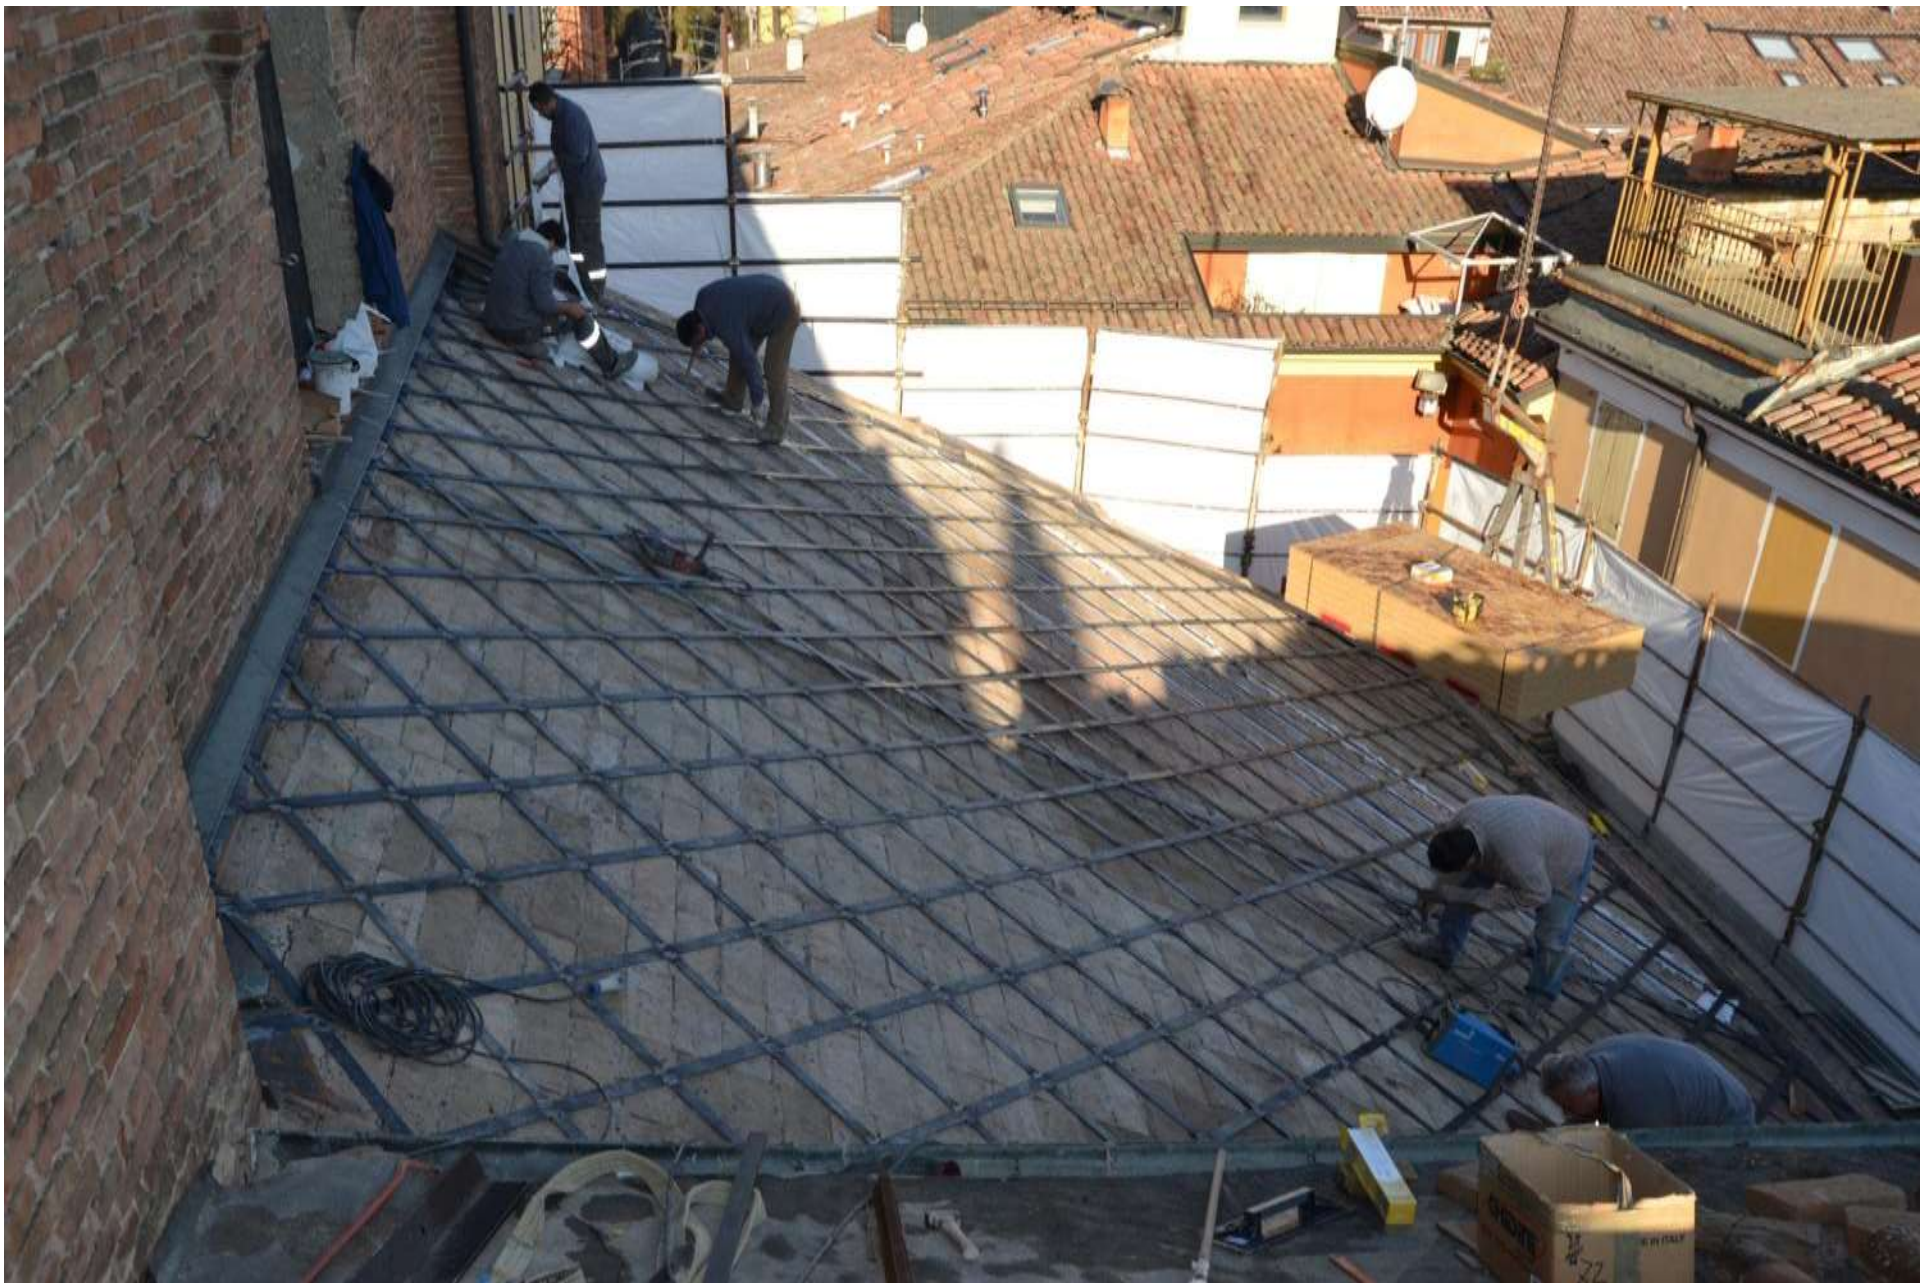
## II fase

Migrazione degli sforzi interni dalla volta di mattoni alla soletta in c.c.a.

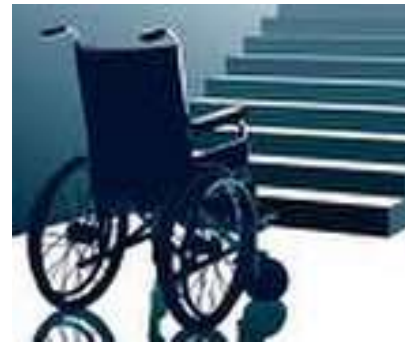
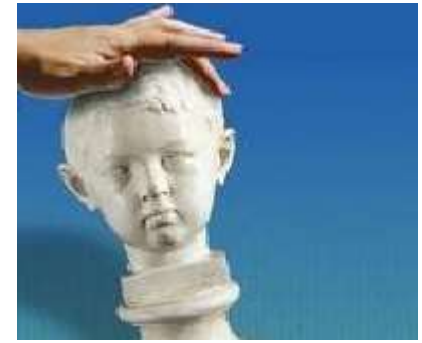
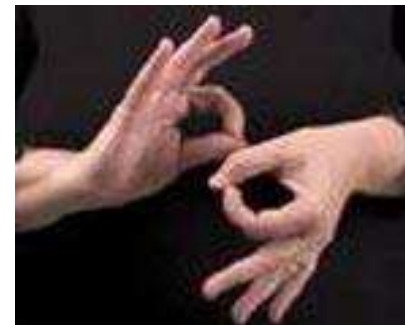
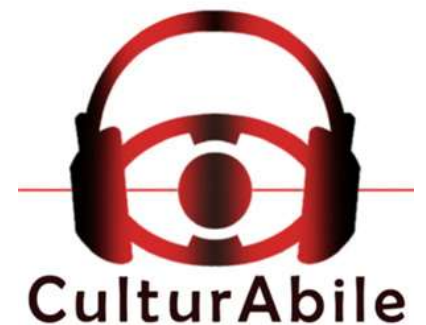
## MIGLIORAMENTO ACCESSIBILITÀ

Un progetto di restauro per un'utenza ampliata non è un “progetto per tutti”, ma per il maggior numero di persone.
