## Corso integrato di RESTAURO

### *Fondamenti di Restauro Architettonico*

*Lez. 02*

## *I principi guida nel Restauro Architettonico*

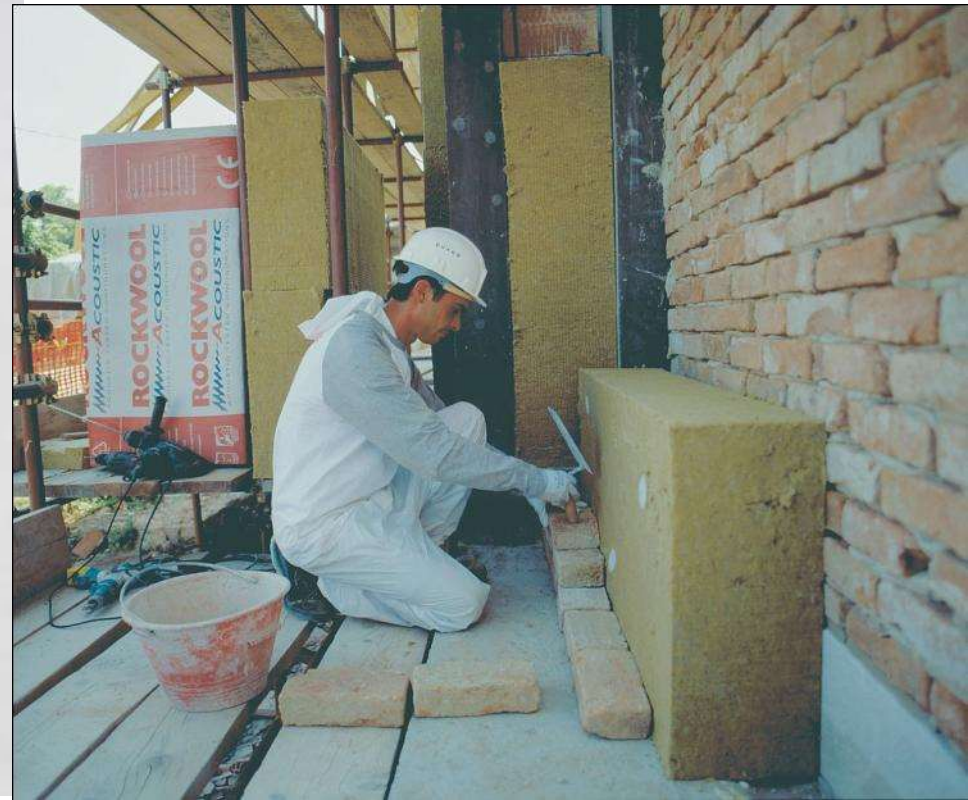
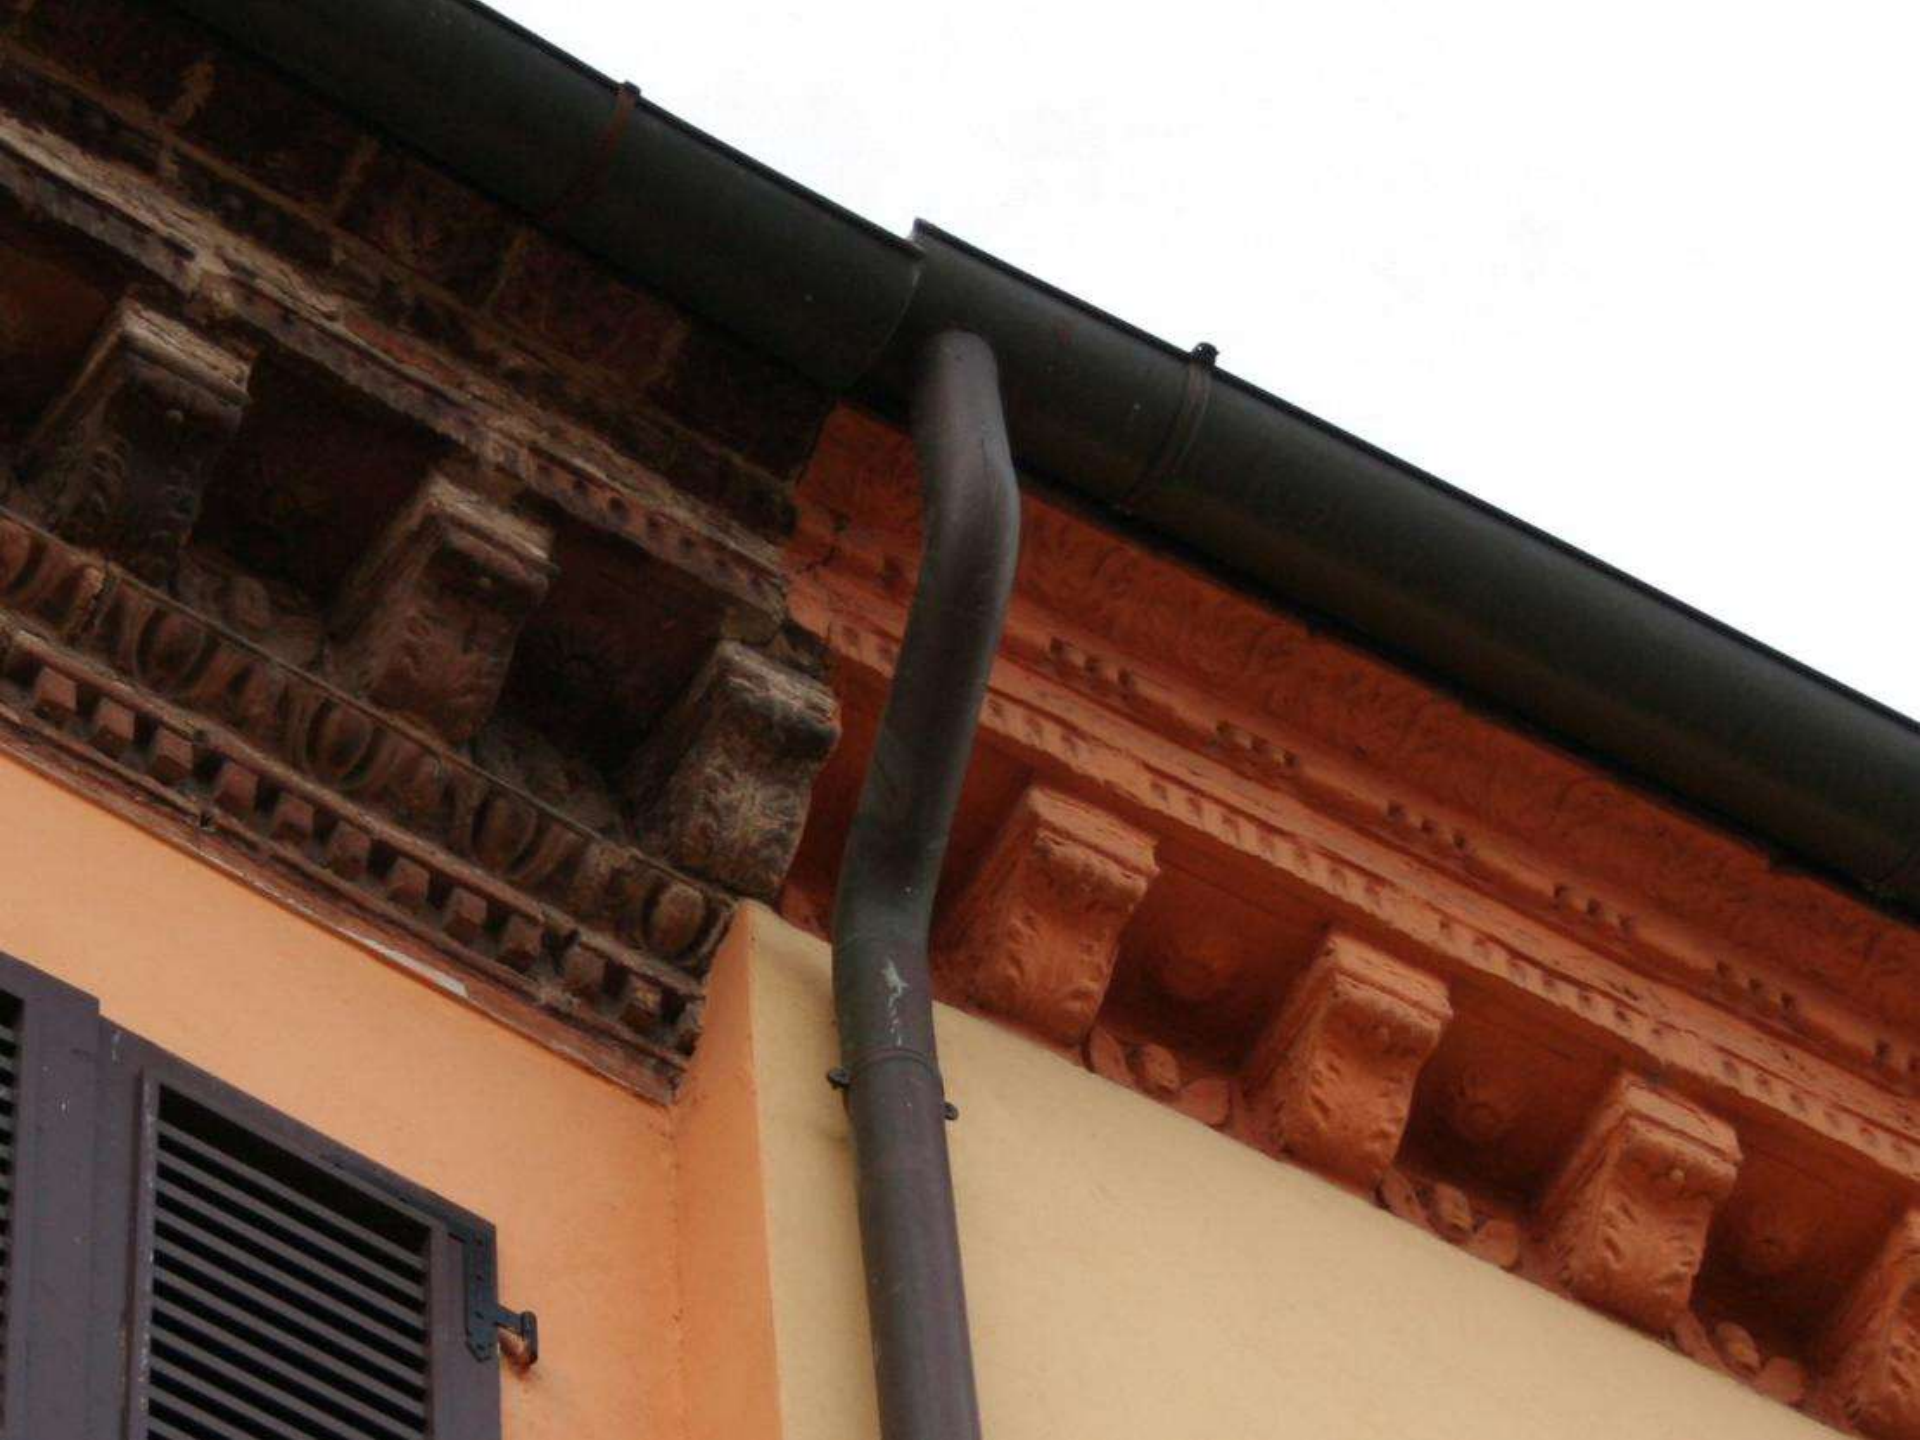
## **MIGLIORAMENTO EFFICIENZA ENERGETICA**

Adottare soluzioni ed interventi in grado di potenziare le prestazioni originarie e proprie dell'edificio

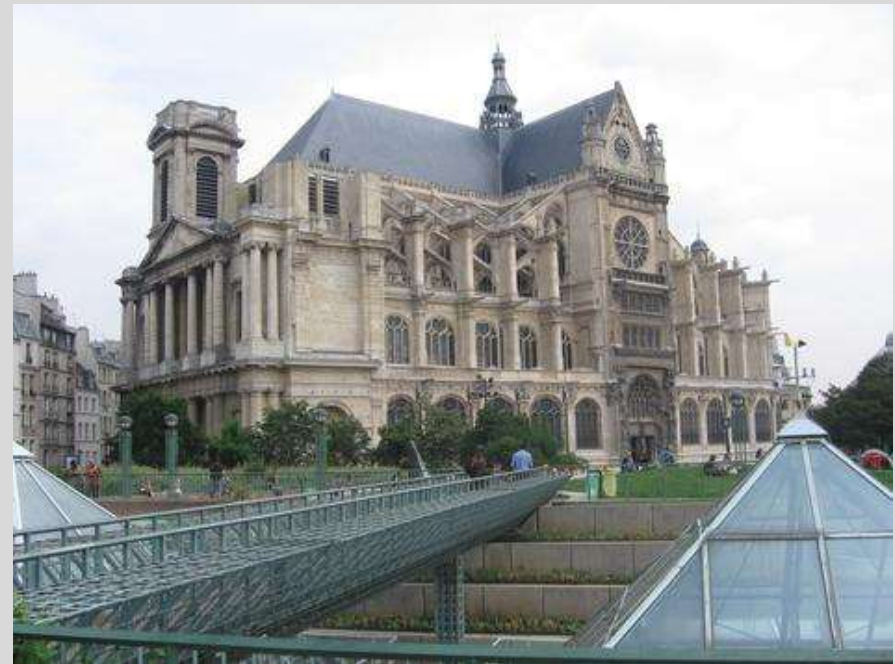
### La Chiesa di Saint Eustache (Sant'Eustachio) a Parigi fu edificata dal 1532 al 1640.

La Rivoluzione chiuse la chiesa al culto cattolico per farne il tempio dell'Agricoltura.

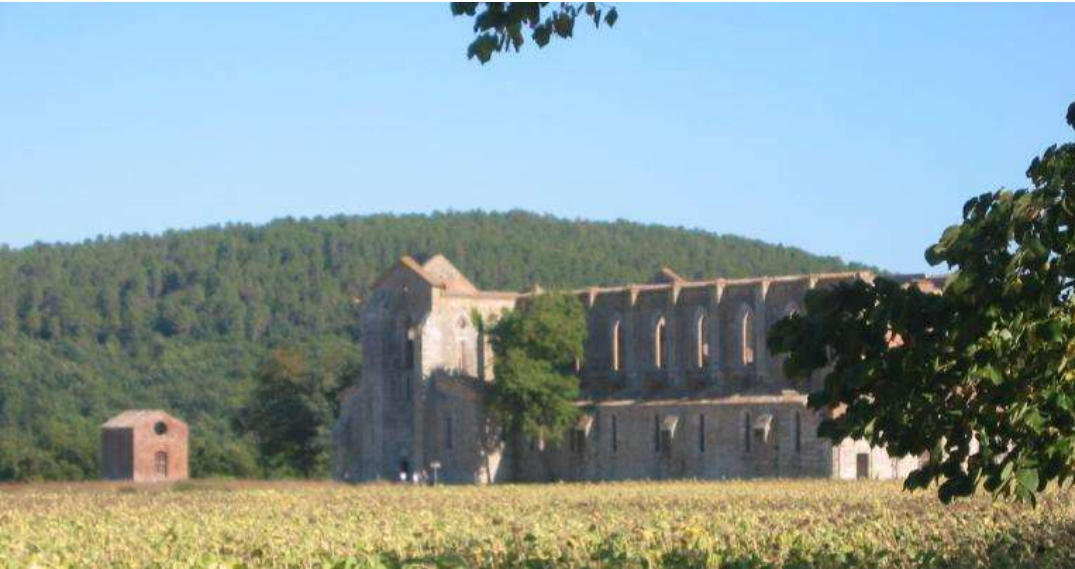
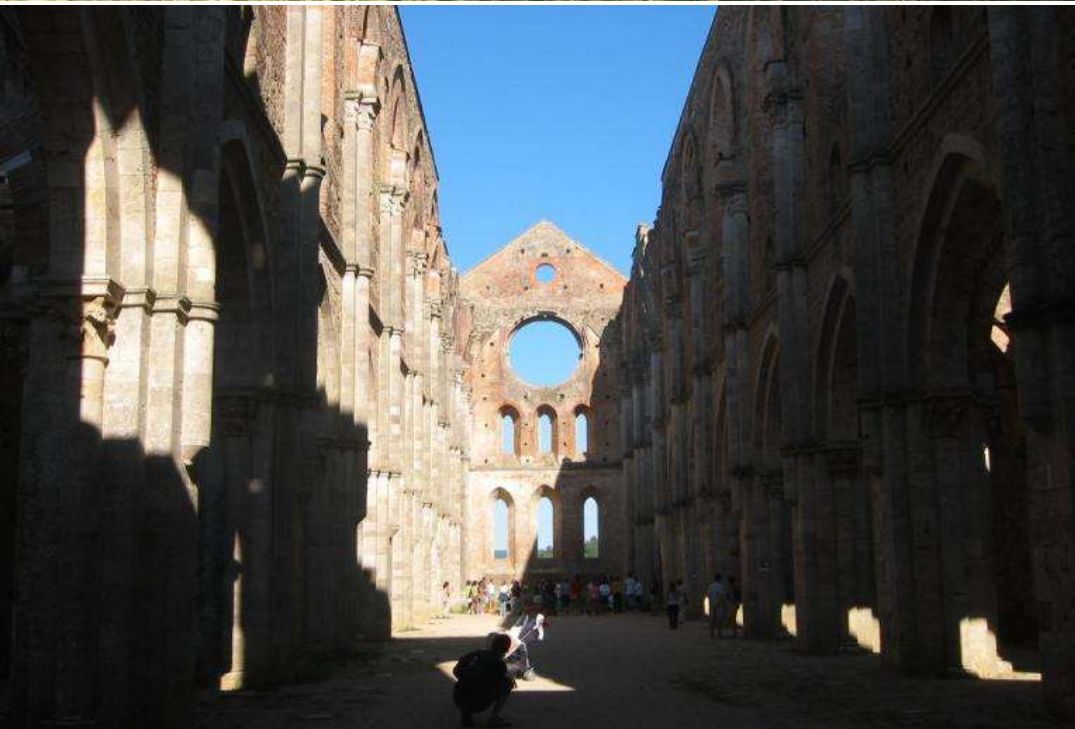
## San Galgano (Siena)

Giovannoni aveva auspicato la ricostruzione *“sicché, formata nuovamente una chiesa e ridata al culto ridivenga un vero monumento vivente”* 1913

Gino Chierici si limita a consolidare il rudere convinto che l'edificio possa continuare a vivere anche conservando le sole membrature *“noi opporremmo che qualsiasi ripristino getterebbe un'ombra sulla sincerità di quanto è rimasto”* 1923

- Abbazia cistercense costruita nel XIII sec.
- Dal XVI inizia la decadenza fino a divenire nel XIX sec. cava di materiale.

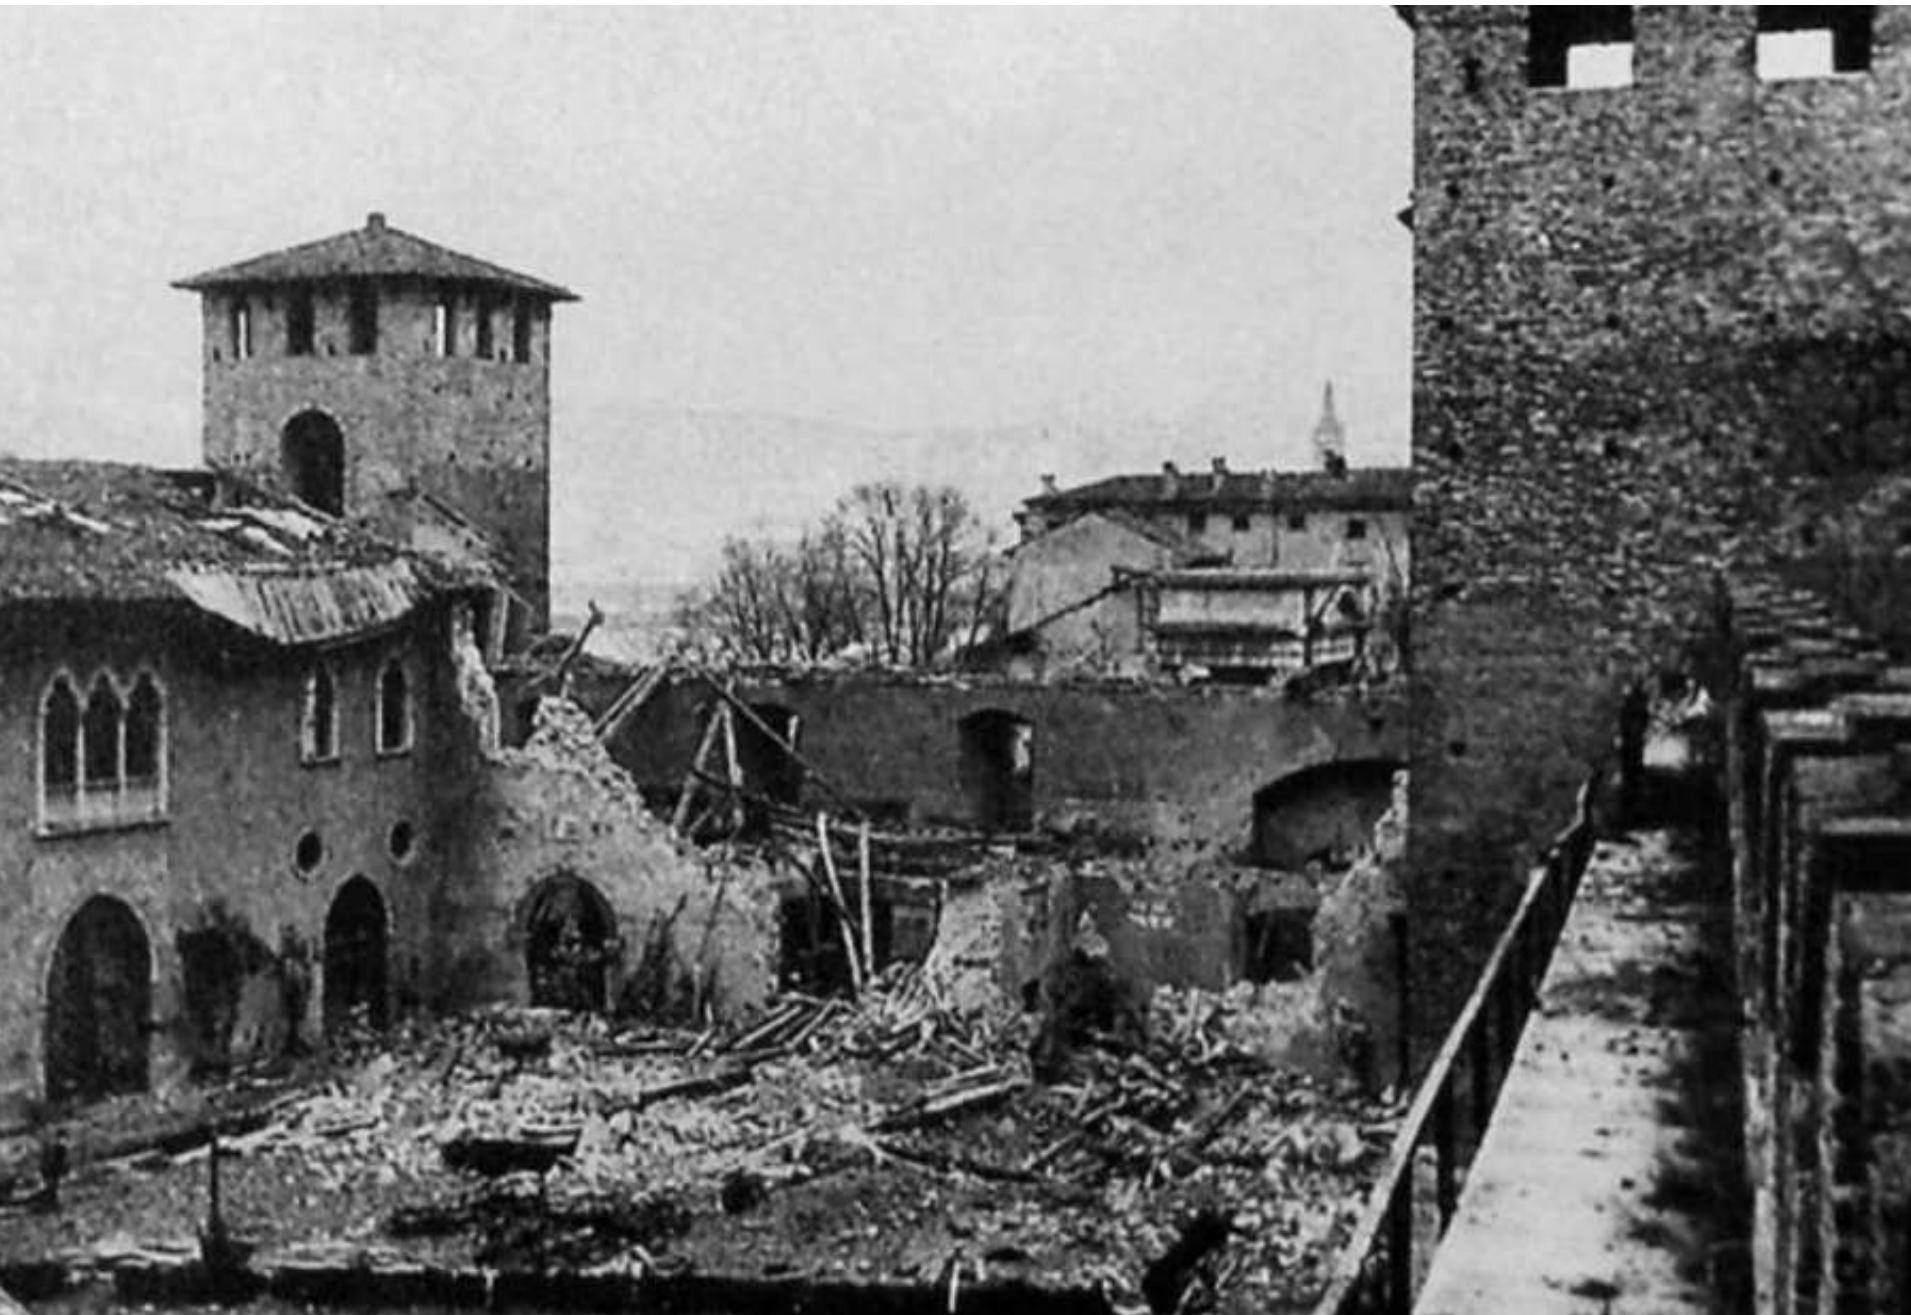
## Verona – Castelveccchio, i danni della seconda guerra mondiale

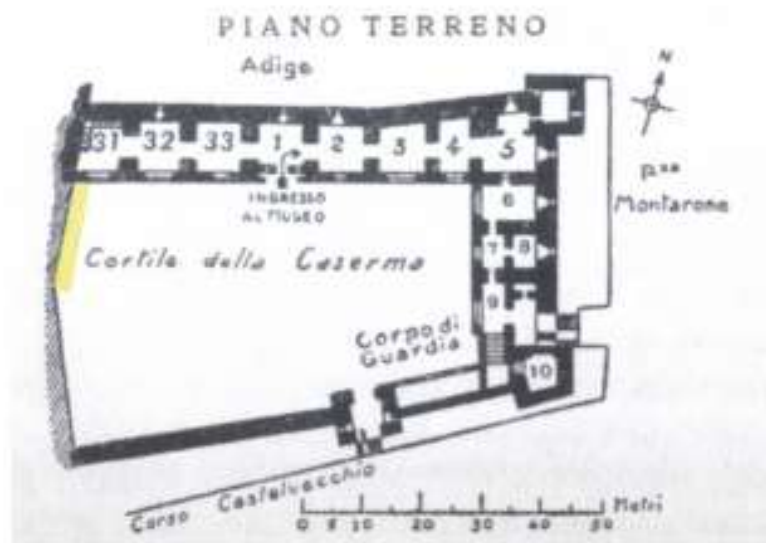
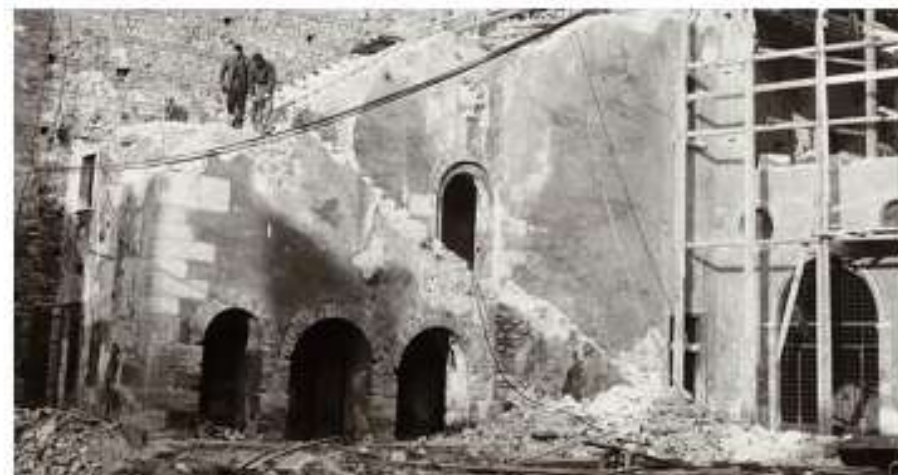
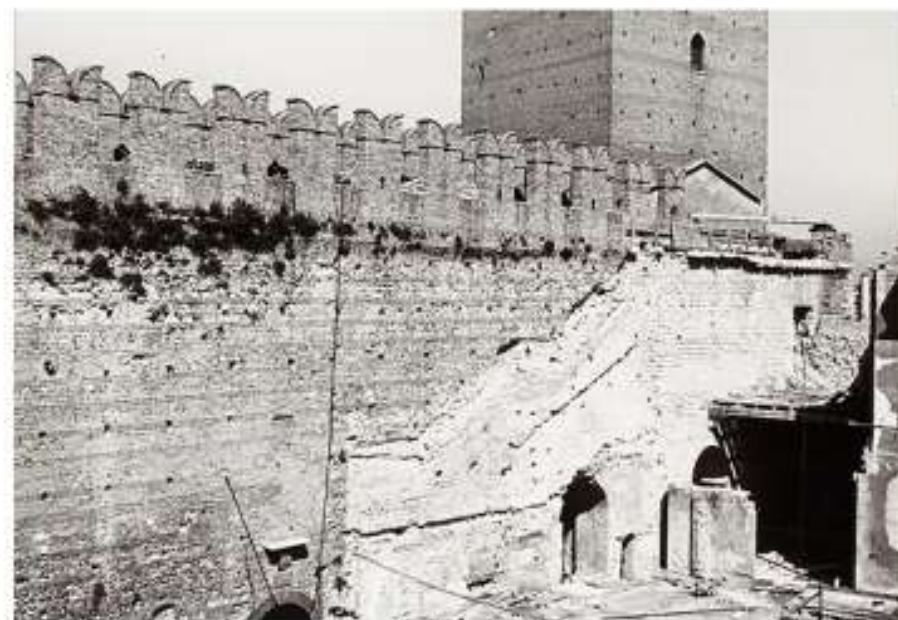
## RIMOZIONE DELLA SCALA OTTOCENTESCA CHE CONDUCEVA DAL CORTILE AI CAMMINAMENTI SUPERIORI

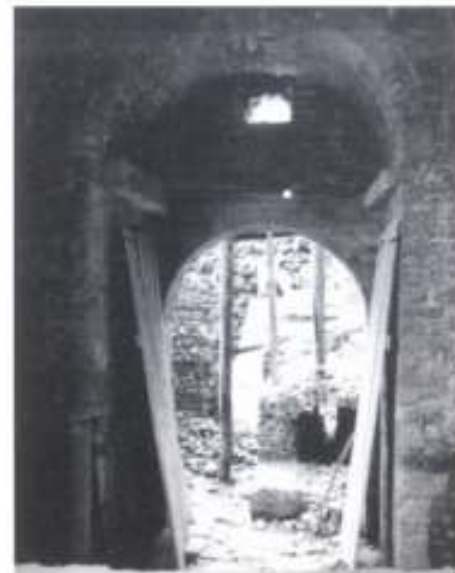
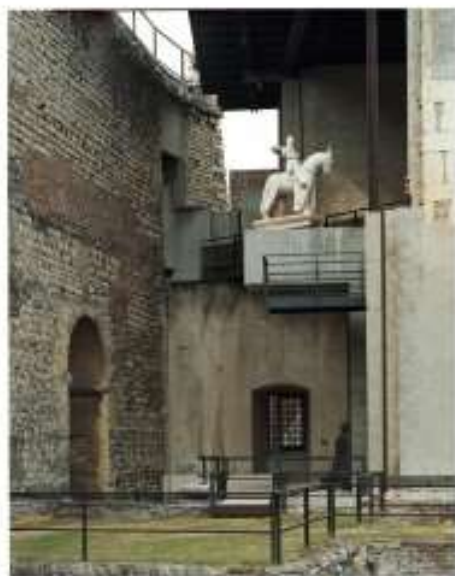
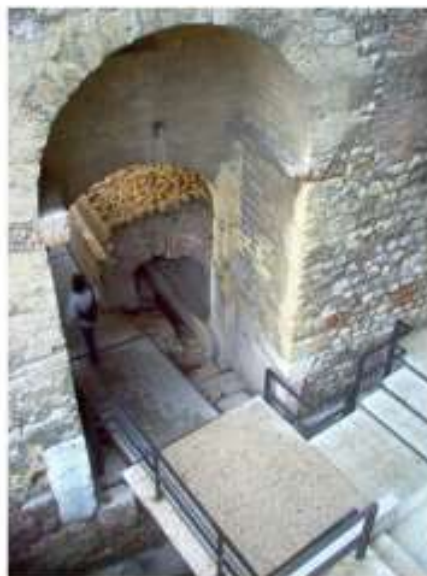
## RINVENIMENTO E RIAPERTURA DELLA PORTA DEL MORBIO

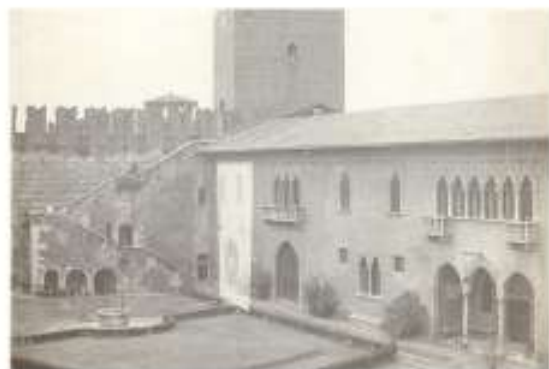
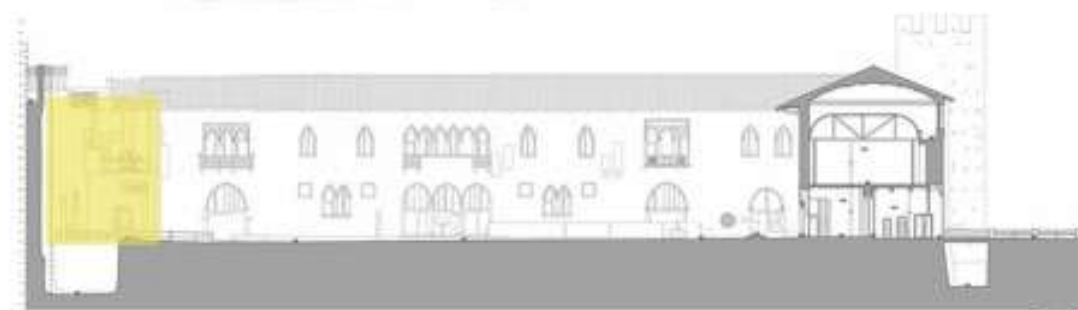
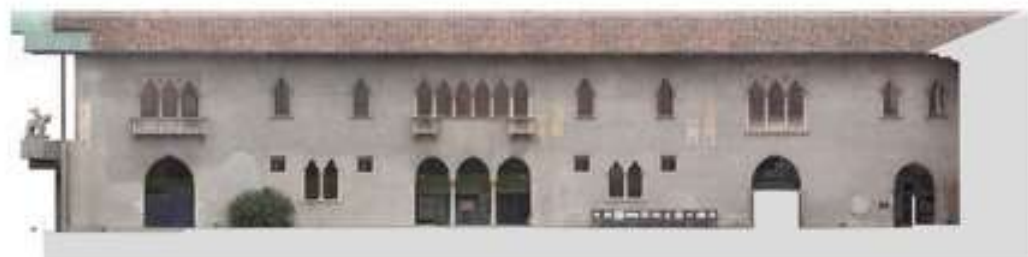
### Nodo Galleria- Mastio

## DISTACCO DEL FORTINO DI EPOCA NAPOLEONICA (GALLERIA) DALLE TORRI E MURA MEDIEVALI

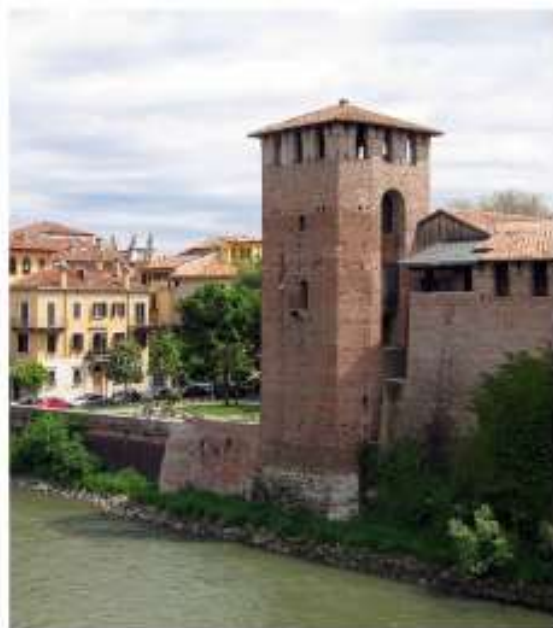
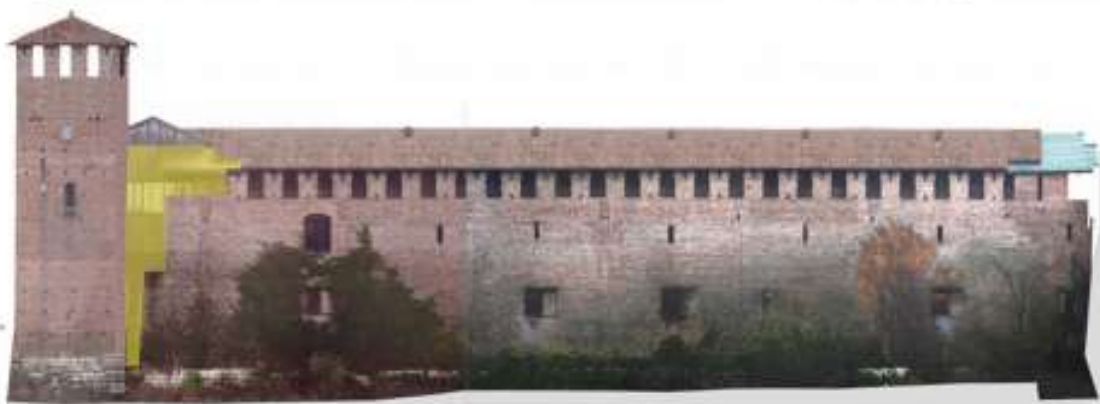
## Nodo Galleria - Torre Nord-Est

# DISTACCO DEL FORTINO DI EPOCA NAPOLEONICA (GALLERIA) DALLE TORRI E MURA MEDIEVALI

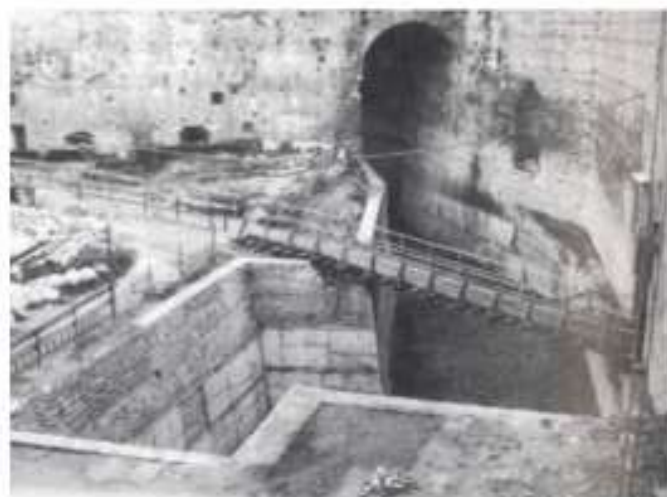
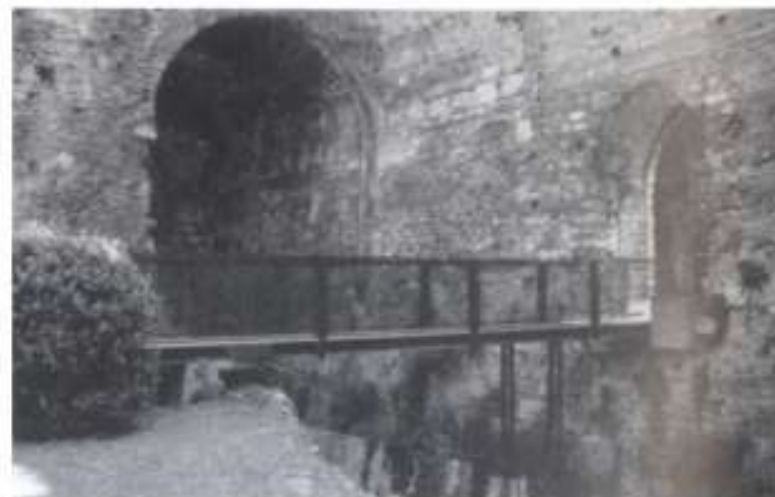
## SCAVO DEL VALLO INTERNO

Realizzazione della passerella di collegamento della strada del ponte di Castelvecchio con l'interno del cortile

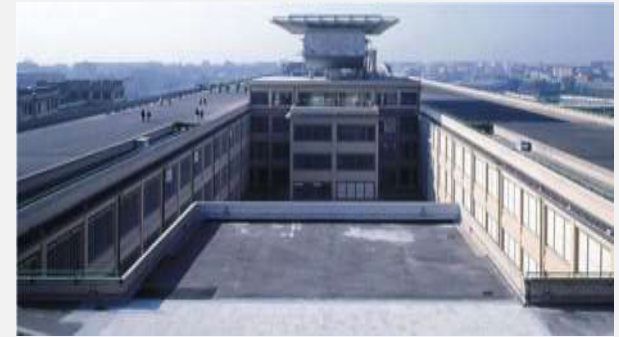
Il **Lingotto (R.Piano)** area dismessa e destinata a centro polifunzionale per lo svolgimento di attività didattiche e culturali

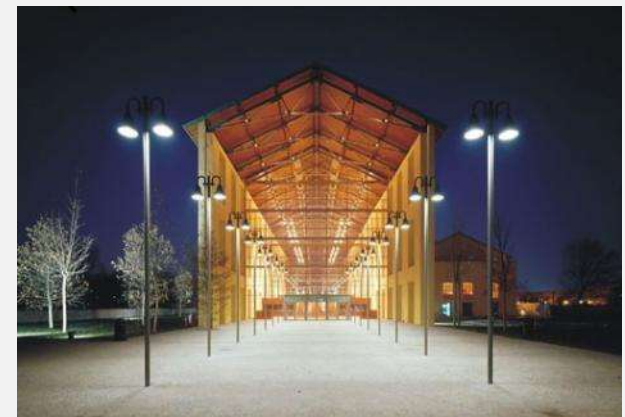
Recupero delle aree degradate di Parma tra cui l'intervento di riuso dell'ex **Zuccherificio Eridania** (progetto R.Piano building Workshop): progetto architettonico è stato preceduto da una verifica di compatibilità al riuso in fase di redazione del PRG

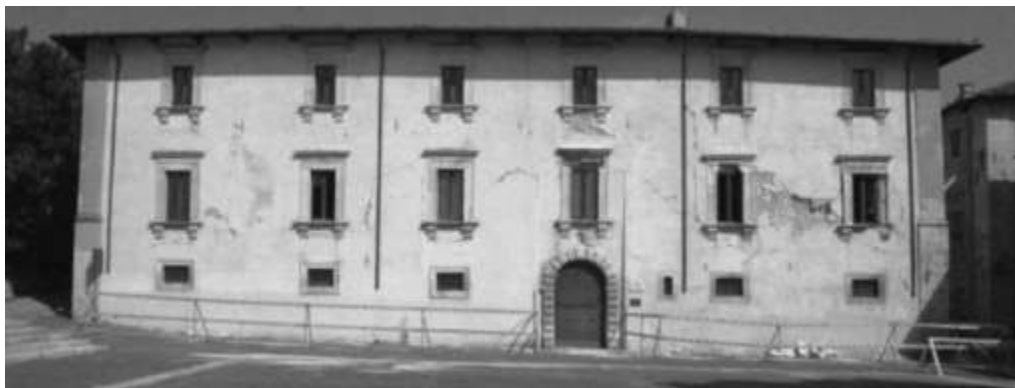
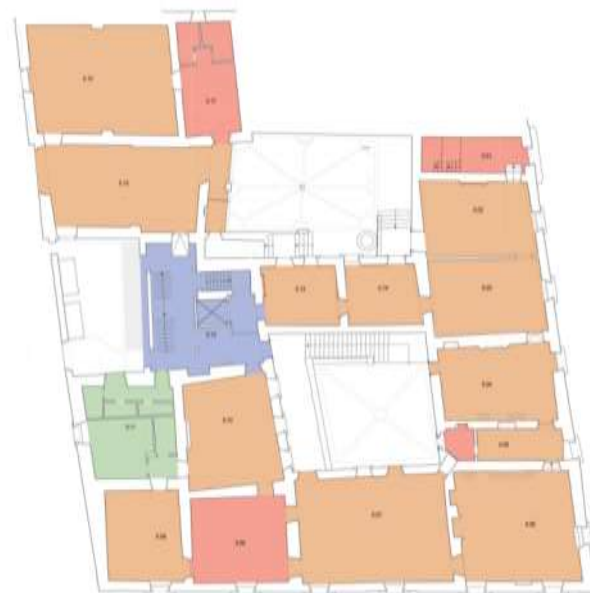
# Palazzo Farinosi Branconio- L'Aquila

Ambiente di interesse architettonico ove non sono consentiti interventi di ristrutturazione e/o suddivisione, che necessita di interventi caratterizzati da un alto livello di reversibilità e da un basso impatto impiantistico: a) con limitazioni d'utilizzo, b) senza particolari limitazioni d'utilizzo.

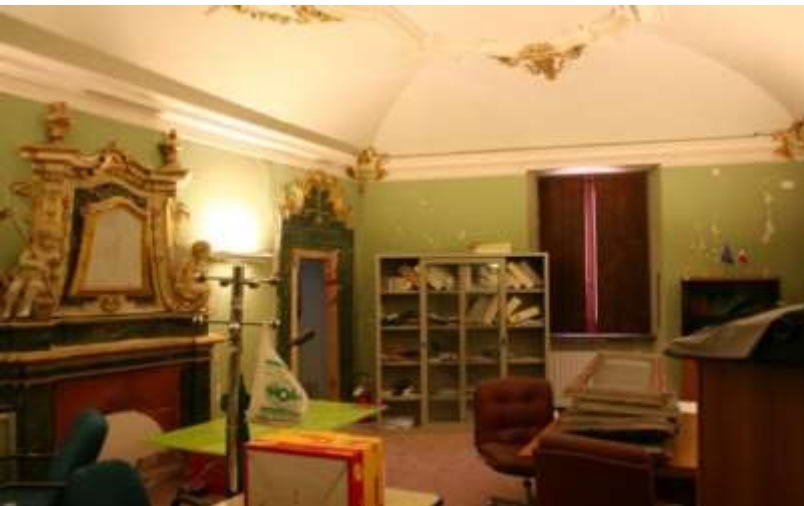
# Palazzo Farinosi Branconio- L'Aquila

- Ambiente di interesse architettonico ove non sono consentiti interventi di ristrutturazione e/o suddivisione, che necessita di interventi caratterizzati da un alto livello di reversibilità e da un basso impatto impiantistico: a) con limitazioni d'utilizzo, b) senza particolari limitazioni d'utilizzo.

- Ambiente di particolare interesse architettonico che ha subito manomissioni e necessita di interventi di restauro al fine di ricostruirne i caratteri connotativi essenziali, anche in chiave moderna: a) con limitazioni d'utilizzo, b) senza particolari limitazioni d'utilizzo.

- Ambiente di interesse architettonico ove sono consentiti modesti interventi di ristrutturazione e/o suddivisione, caratterizzati da un alto livello di reversibilità e da un basso impatto impiantistico: a) con limitazioni d'utilizzo, b) senza particolari limitazioni d'utilizzo.

- Ambiente di modesto interesse architettonico ove sono consentiti eventuali interventi di ristrutturazione e/o suddivisione: a) con limitazioni d'utilizzo, b) senza particolari limitazioni d'utilizzo.

- Ambiente che ha subito pesanti modificazioni ed alterazioni tali da far ritenere completamente perse le sue connotazioni originarie ove è possibile intervenire con un grado di libertà maggiore con opere dichiaratamente moderne in vista di una loro riutilizzo (possibile ubicazione di vani scala, di vani ascensore, di vani tecnici, di servizi igienici, ecc).

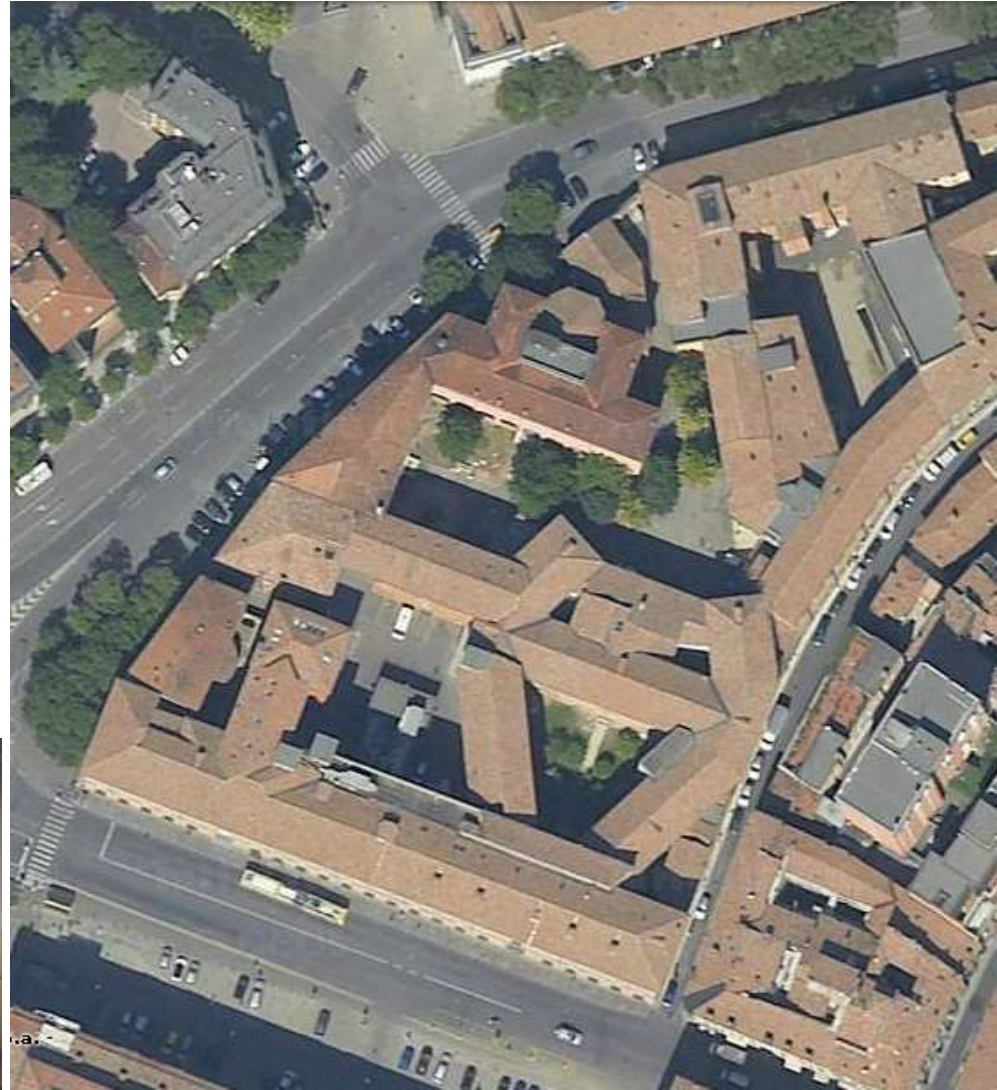
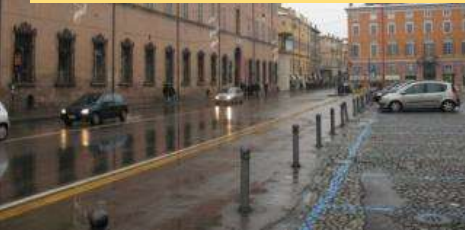
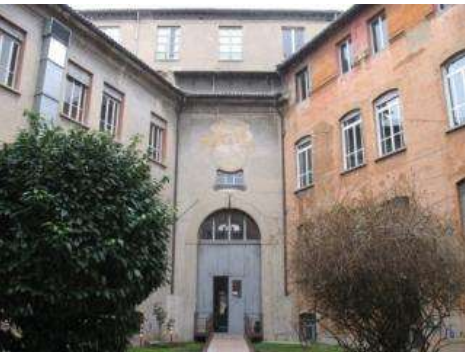
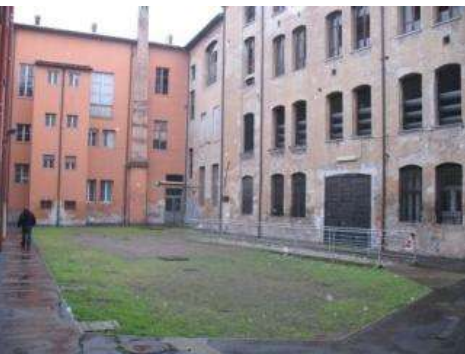
# Complesso Sant'Agostino in Modena

| A | Ambiente di particolare interesse architettonico ove non sono consentiti interventi di ristrutturazione e/o suddivisione, che necessita di interventi a basso impatto impiantistico, di carattere squisitamente conservativo tendenti al mantenimento dell'attuale configurazione:<br>A1) con limitazioni d'utilizzo,<br>A2) senza particolari limitazioni d'utilizzo. |
| B | Ambiente di particolare interesse architettonico che ha subito manomissioni e necessita di interventi di restauro al fine di ricostituire i caratteri connotativi essenziali, anche in chiave moderna:<br>B1) con limitazioni d'utilizzo,<br>B2) senza particolari limitazioni d'utilizzo. |
| C | Ambiente di interesse architettonico ove sono consentiti modesti interventi di ristrutturazione e/o suddivisione, caratterizzati da un alto livello di reversibilità e da un basso impatto impiantistico:<br>C1) con limitazioni d'utilizzo,<br>C2) senza particolari limitazioni d'utilizzo. |
| D | Ambiente di modesto interesse architettonico ove sono consentiti eventuali interventi di ristrutturazione e/o suddivisione:<br>D1) con limitazioni d'utilizzo,<br>D2) senza particolari limitazioni d'utilizzo. |
| E | Ambiente che ha subito pesanti modificazioni tali da far ritenere completamente perse le connotazioni originarie ove è possibile intervenire con ampio grado di libertà. |
| F | Corpi di fabbrica di recente realizzazione che necessitano di una qualificazione architettonica in previsione di una loro utilizzazione senza alcun tipo di limitazione. |

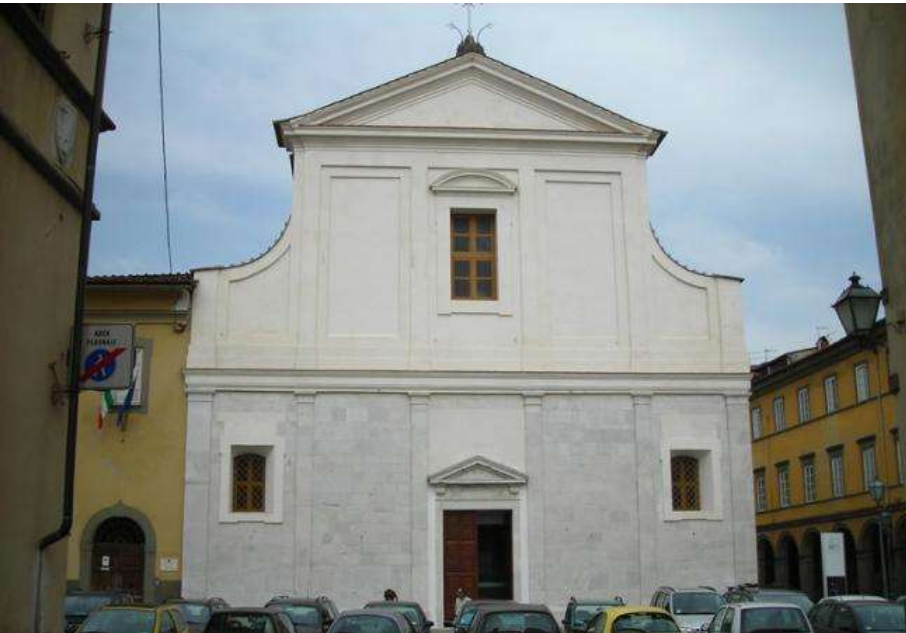
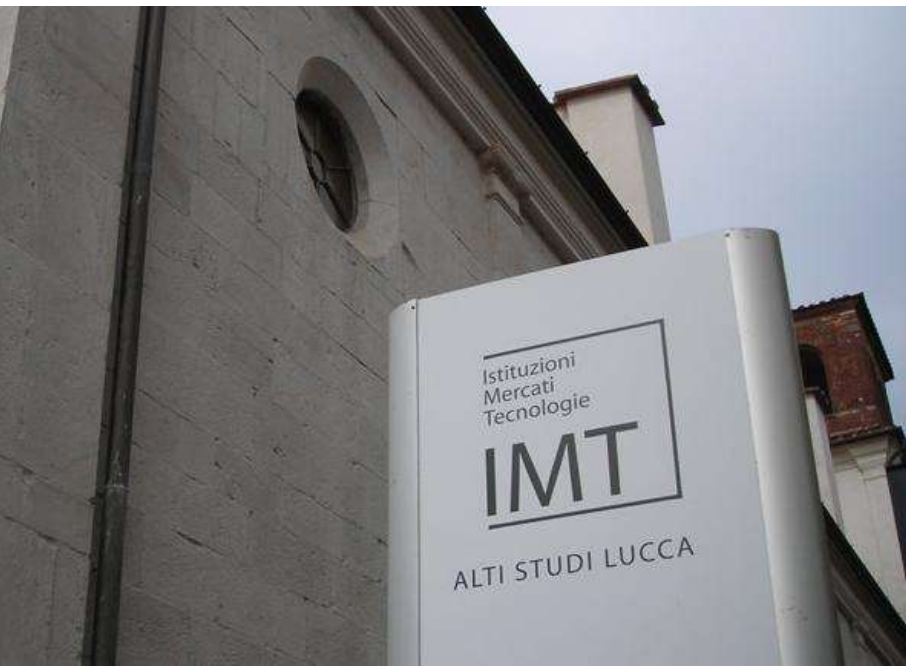
# 1. Biblioteca della chiesa di San Ponziano

01\_facciata della chiesa sulla quale sono stati eseguiti interventi di pulitura, ripristino delle superfici originarie e recupero integrale di tutti gli infissi lignei e metallici.

02\_sezione trasversale della chiesa nella quale è evidente l'inserimento del nuovo corpo vetrato adibito a biblioteca.

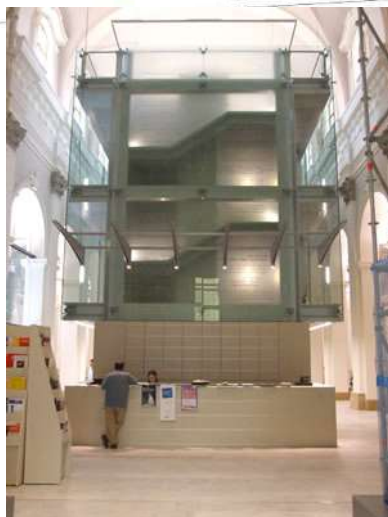
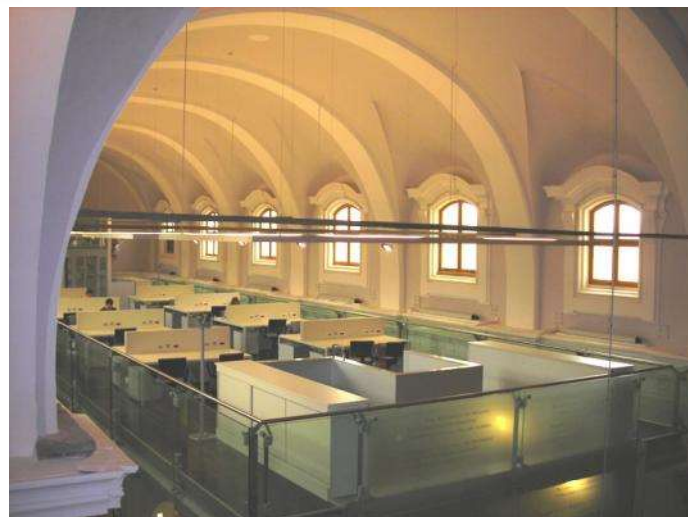
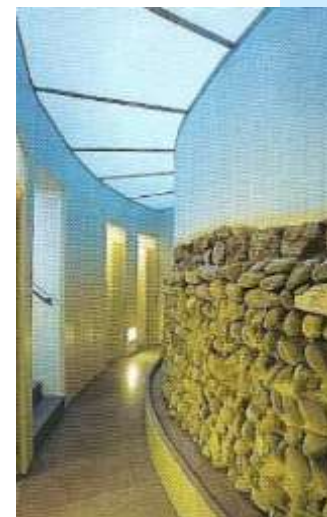
## Organizzazione planimetrica

03-04\_piante del piano terra, del primo e secondo piano della fabbrica e sezione longitudinale: 1 ingresso biblioteca, 2 reception, 3 deposito libri, 4 spazi studio (ricavati nelle navate laterali), 5 accesso al campanile, 6 giardino d'inverno, 7 spazio per ricercatori, 8 sala lettura.

1. Ingresso
2. Reception
3. Deposito libri
4. Spazi studio
5. Ingresso campanile
6. Giardino d'inverno
7. Spazi per ricercatori
8. Aula lettura

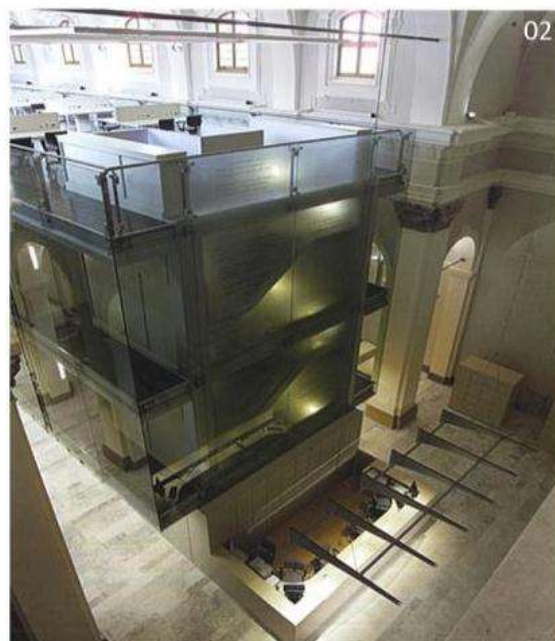
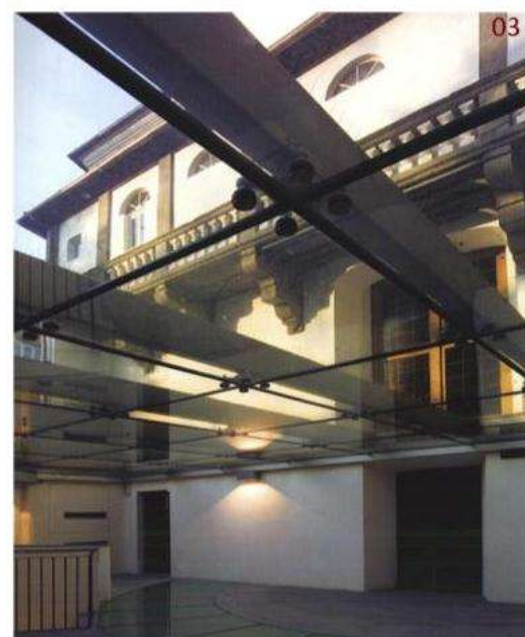
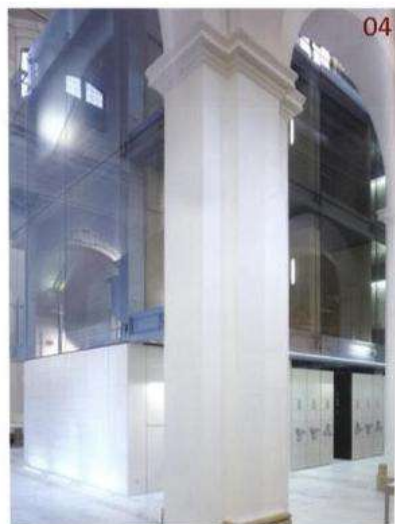
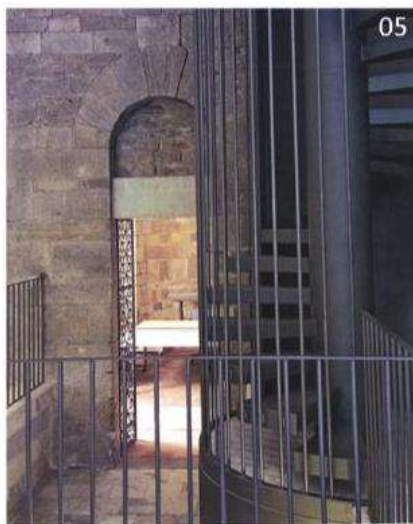
01-02\_vista frontale e laterale del nuovo volume vetrato con struttura portante in acciaio. Esso consente di creare un "percorso architettonico" inedito che permette di godere di punti di vista insoliti, dal piano terra sino allo spazio aperto collocato direttamente sotto la copertura a contatto diretto con la volta della chiesa.

03\_lo scavo archeologico delle vecchie mura relative alle tre chiese medievali sottostanti è coperto da una pavimentazione in pietra naturale interrotta da un lucernario circolare che consente di osservare i resti archeologici presenti. La copertura trapezoidale costituita da lastre di cristallo appeso è reversibile.

04\_scorcio del volume dall'interno.

05\_l'intervento ha previsto un nuovo collegamento tra la chiesa e l'ingresso al campanile attraverso una piccola porta sopra il cornicione: è stata introdotta una scala a chiocciola in acciaio che ripristina un accesso un tempo esistente e che consente di realizzare gli impianti senza intaccare i paramenti murari.

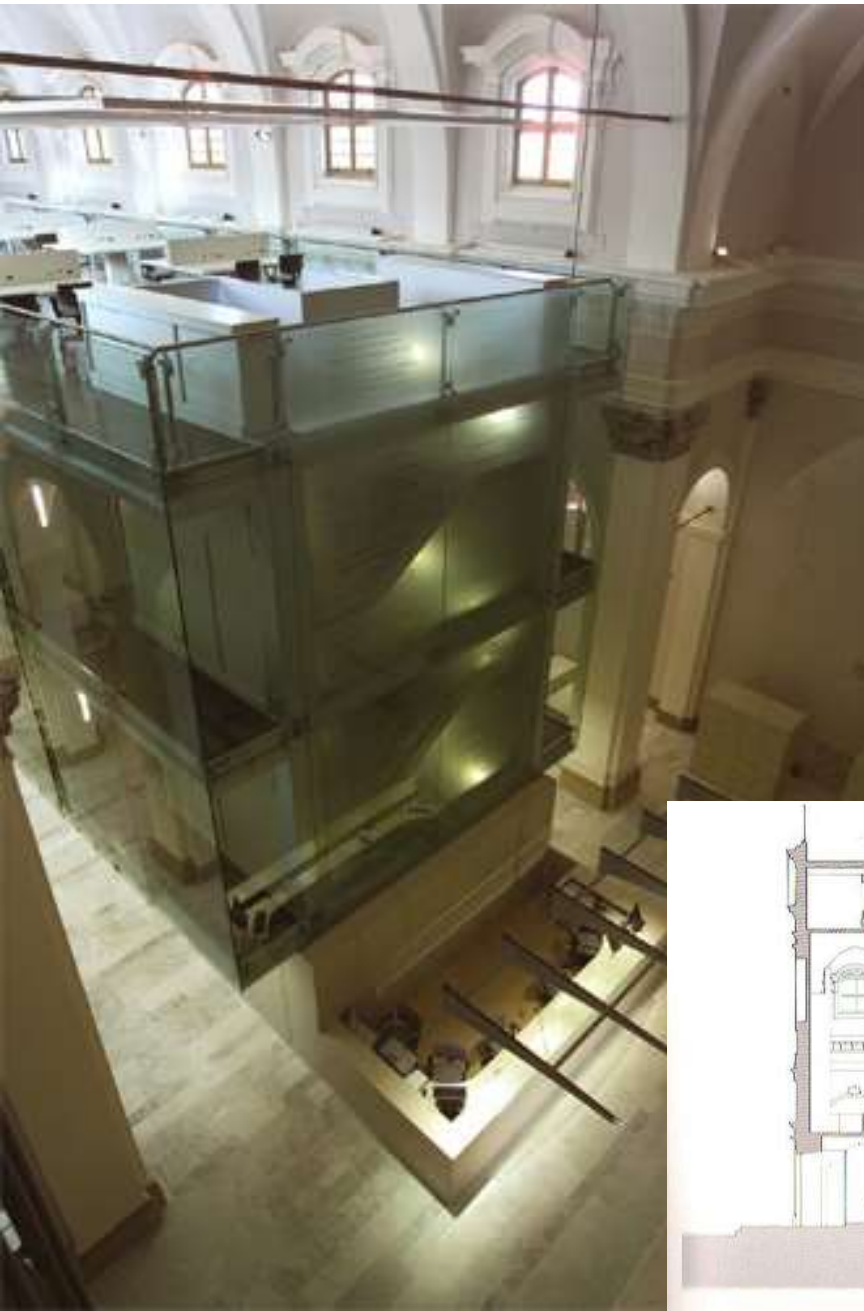
## L'intervento

- Inserimento di un volume di tre piani in vetro e acciaio con pilastri che scaricano su una platea di C.A. e solai in lamiera e getto collaborante
- Allestimento di un percorso archeologico interrato delle mura alto Medioevali di tre chiese (il ritrovamento è avvenuto durante gli scavi per la realizzazione di una nuova fondazione)
- Recupero delle superfici murarie e degli affreschi
- Adeguamento impiantistico

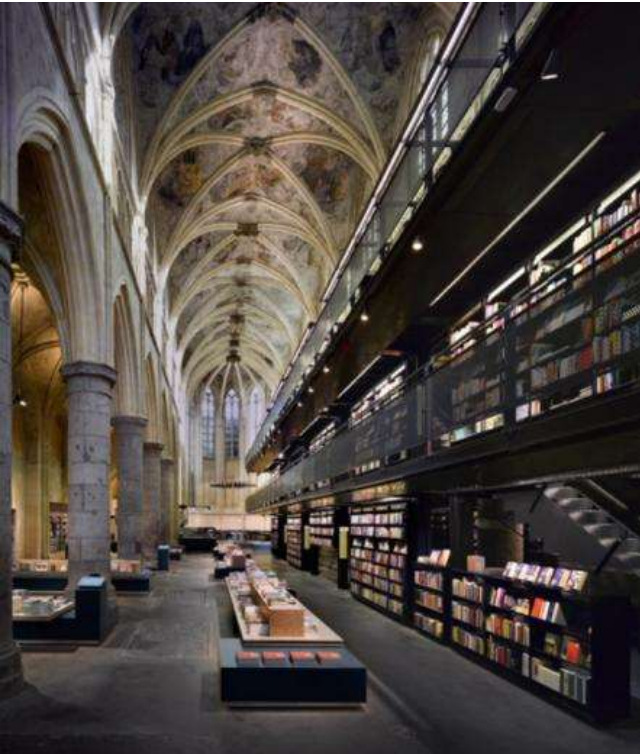
### L'intervento

- Inserimento di una struttura su due piani in acciaio di scaffali
- Recupero delle superfici murarie e degli affreschi
- Adeguamento impiantistico
