## Corso integrato di RESTAURO

### *Fondamenti di Restauro Architettonico*

*Lez. 02*

## *I principi guida nel Restauro Architettonico*

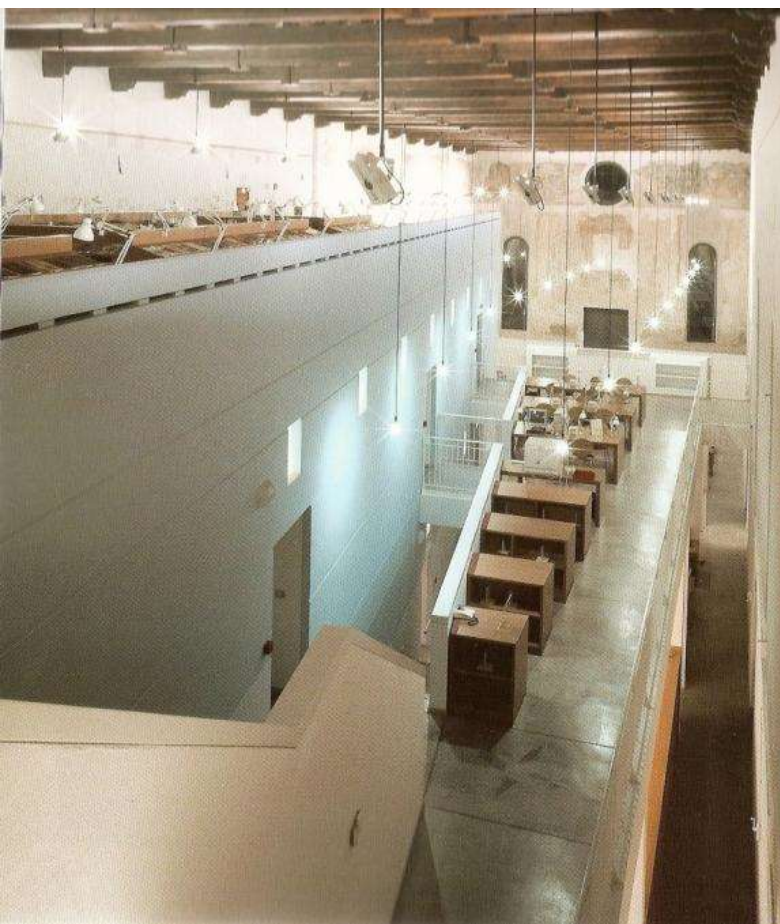
- Inserimento di una nuova struttura su due piani, staticamente autonoma dalle murature esistenti
- Consolidamento statico e restauro delle superfici
- Pavimentazione e soletta in cls

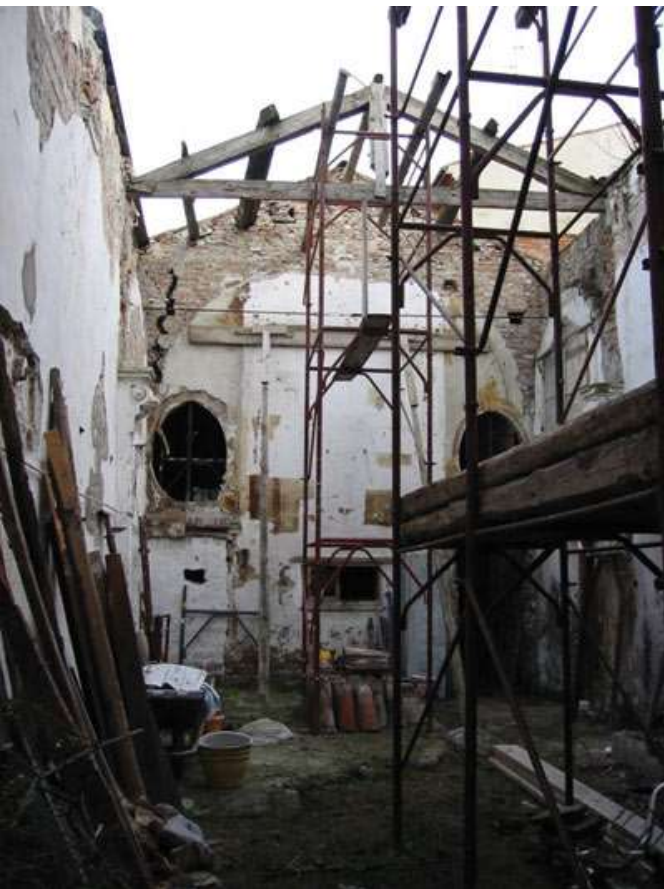
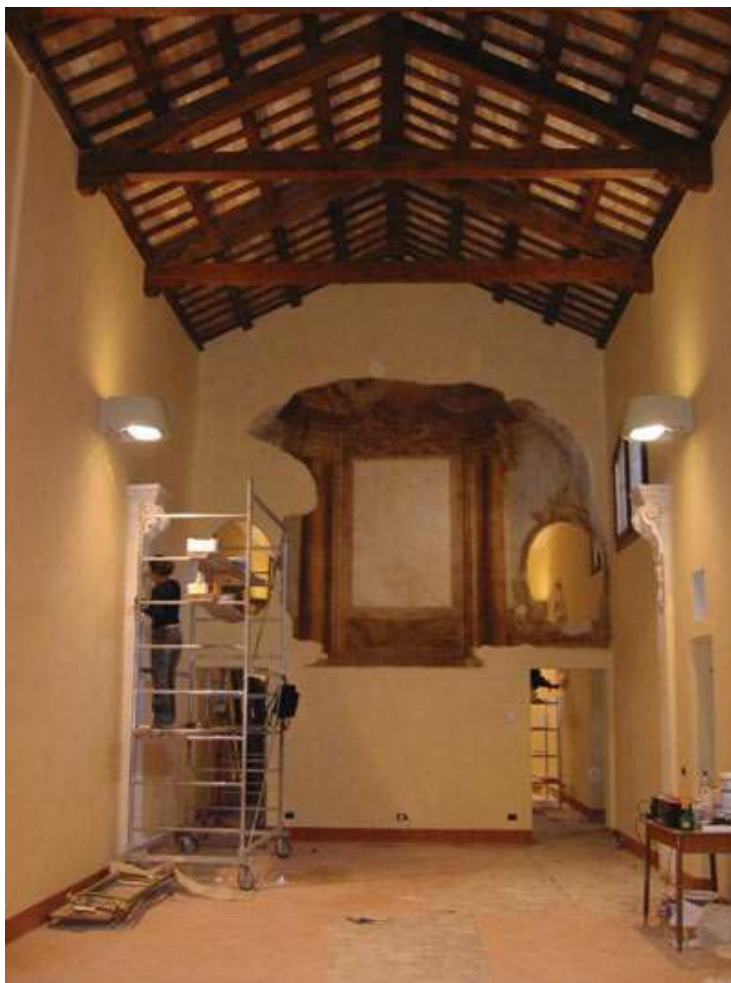
- Viene ricostruita la copertura e vengono eseguiti i consolidamenti delle murature pericolanti.
- Tutte le decorazioni rinvenute, fra cui una finta finestra, sono state pulite, consolidate e integrate. Anche gli stucchi settecenteschi presenti nell'aula principale e nell'abside, gravemente danneggiati, sono stati restaurati.
- L'ala di servizio e le due stanze della sagrestia sono state ricostruite sulle tracce di quanto rimaneva, con materiali tradizionali.
- Nell'abside e l'aula principale inserimento di una nuova pavimentazione in cotto. Nella stanza al primo piano invece è stata scelta una pavimentazione in legno, così come indicavano i documenti d'archivio,

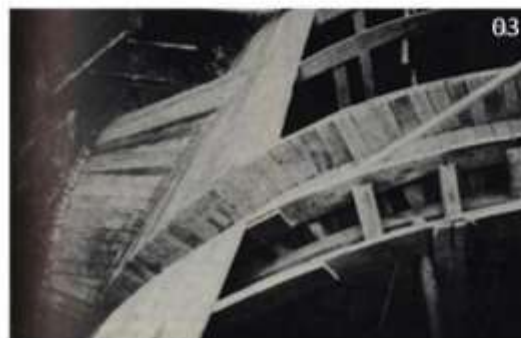
02\_ Centina per il ripristino della volta della sagrestia;

03\_ Particolare dell'armatura in legno usata per la ricostruzione della volta sul presbiterio;

04\_ Ripristino delle coperture della chiesa: grafici di progetto per la costruzione della volta con strutture latero-cementizie (archi trasversali in c.a.).

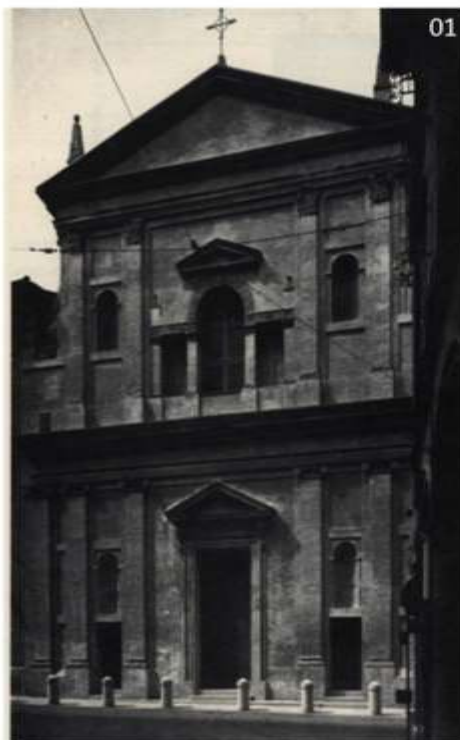
01

**01** Vista della facciata della chiesa di S. Giorgio; nell'intervento di restauro, sono stati portati a termine soprattutto operazioni di tipo conservativo, senza intaccare la facciata della fabbrica

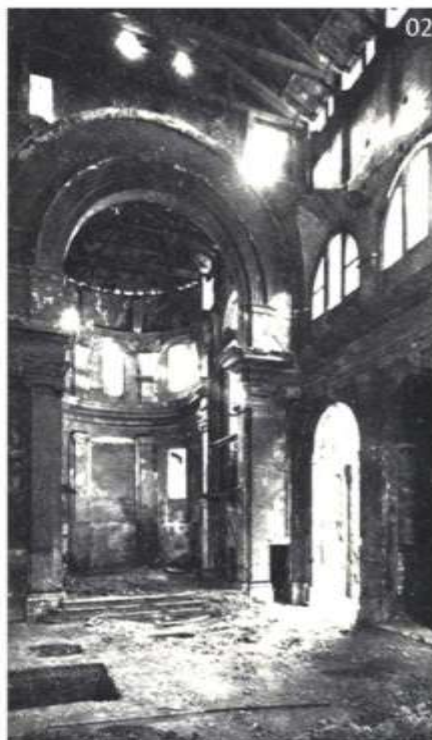
02

**02** Interno della chiesa prima del restauro, il pilone destro dell'arco trionfale, gravemente lesionato dalle fondazioni fino all'imposta delle volte a causa dell'appoggio della settecentesca cappella della sagrestia e della sovrastante canonica

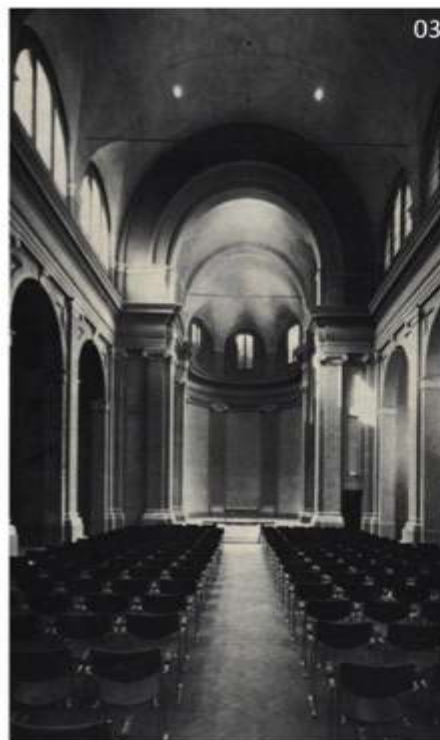
03

**03** Per il restauro della chiesa, non poteva essere riproposto il sistema decorativo originario, totalmente distrutto o disperso, dopo la seconda guerra mondiale, per cui è stato deciso il ripristino delle sole linee architettoniche, con l'unica eccezione dell'ultima cappella sulla sinistra, in cui erano ancora presenti frammenti della decorazione originaria sulle pareti e sulla volta; si può notare anche la nuova sistemazione interna come sala per le esposizioni

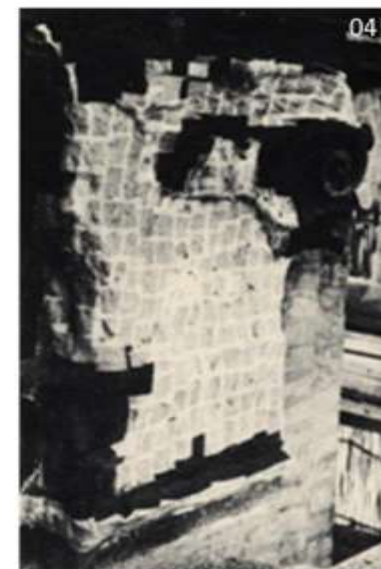
04

**04-05** Particolari dei capitelli, questi e altre parti decorative in pietra arenaria si presentavano in pessime condizioni; il restauro ha escluso ogni rifacimento, ci si è limitati al consolidamento con resine di tutti gli elementi residui, previo fissaggio delle parti distaccate.

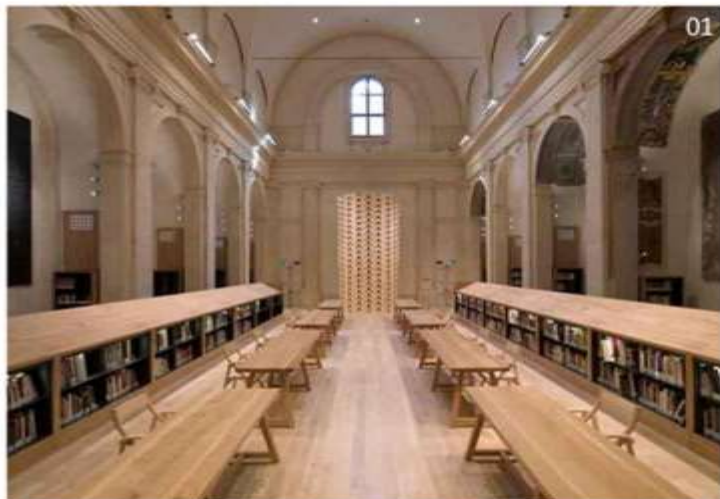
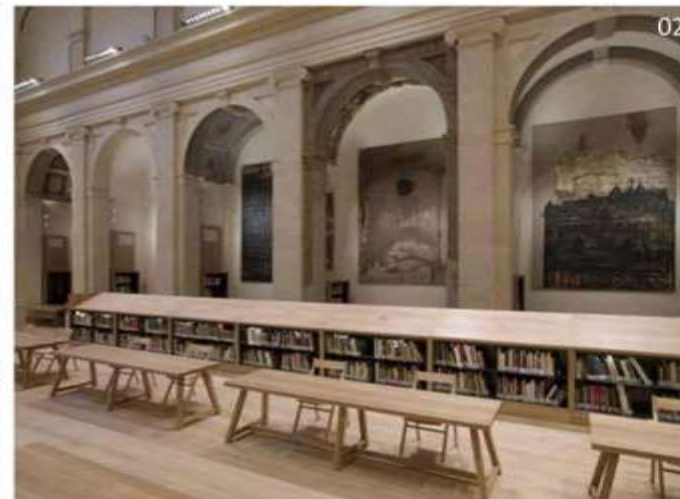
**01\_** Vista dell'interno verso l'entrata, la nuova sistemazione ideata dallo Studio Lucchi prevede il completo rivestimento del solaio a terra con una pavimentazione in legno.

**02\_** Vista di un lato della navata centrale con gli scaffali, i tavoli e le sedie in legno coordinate al solaio, sullo sfondo si vedono le arcate che separano la navata centrale dalla laterale, in cui vengono esposte le opere d'arte.

**03\_** Interno, vista verso l'altare, la sala consultazione occupa l'intera navata centrale mentre nelle navate laterali vengono esposte le opere d'arte.

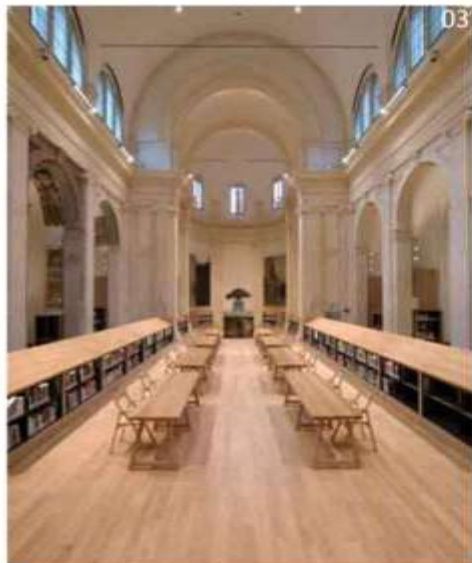
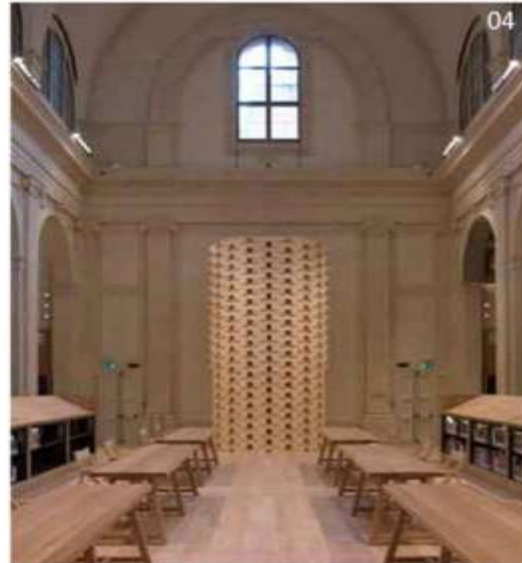
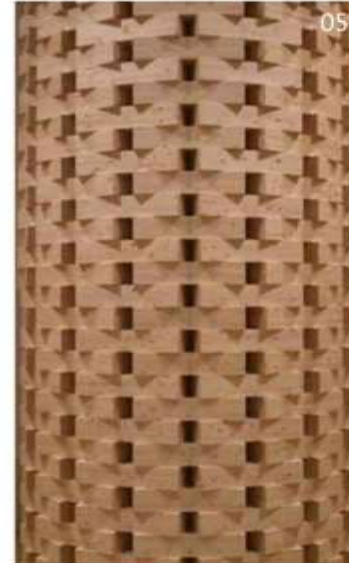
**04\_** Vista interna dell'ingresso, si vede la nuova bussola che funge da filtro con l'esterno e introduce all'ambiente di consultazione e di studio.

**05\_** Particolare della bussola costruita con grandi mattoni in legno di abete. L'Architetto Lucchi usa unicamente il legno nella riqualificazione, perché questo si inserisce rispettosamente negli interni, stabilendo continuità con i muri imponenti e l'immagine storica del luogo.

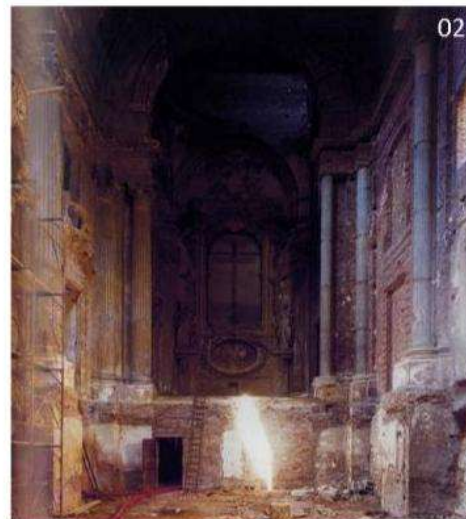
02

02\_ Immagine risalente al 1997 in cui è visibile sulla destra il restauro condotto da Barbacci tra il 1949 e il 1953 ;

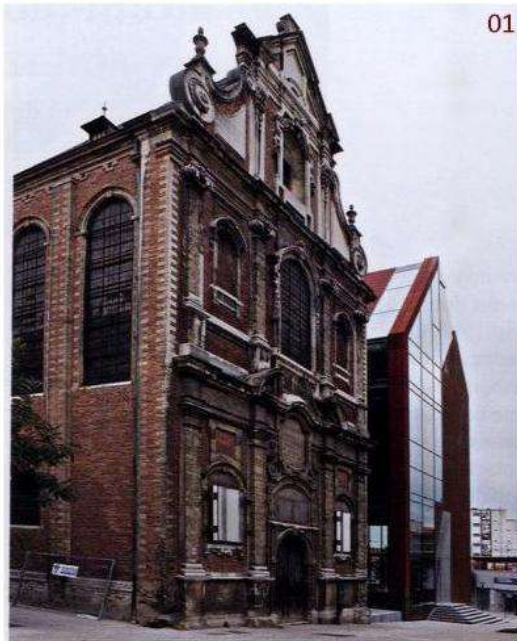
01

01-02\_ Viste dei fronti dei due edifici;
