# INNOVARE LE PRESTAZIONI NEL RISPETTO DELL'ESISTENTE

BETTER PERFORMANCE  
WHILE RESPECTING  
THE PAST

**MIGLIORAMENTO VS ADEGUAMENTO,  
UN GIUSTO EQUILIBRIO TRA ISTANZE  
CONSERVATIVE E PRESTAZIONALI**  
IMPROVEMENT VS CONFORMITY.  
THE RIGHT BALANCE BETWEEN  
CONSERVATION AND PERFORMANCE

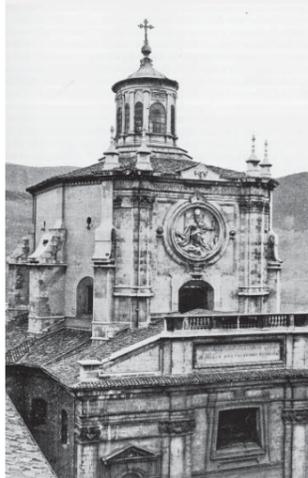
In apertura. Le torri di Bologna, dove sono ben riconoscibili con discrezione le cerchiature di confinamento strutturale, frutto di un complesso intervento di consolidamento di alcuni anni fa. In questa pagina e nella successiva. San Bernardino (L'Aquila), il terremoto, tra i numerosi danni, ha provocato il crollo della lanterna sommitale della cupola, esplosa anche per la presenza del rigido e non ammortato cordolo in calcestruzzo armato di copertura. Opening page. The two towers in Bologna. Easily distinguishable are the discreet metal restraint bands, which are the result of complex reinforcement works carried out several years ago. This and the next page. San Bernardino (L'Aquila). Among its widespread damage, the earthquake caused the destruction of the lantern atop the dome, which also collapsed due to the presence of rigid rather than toothed reinforced concrete edge beams in the roofing.

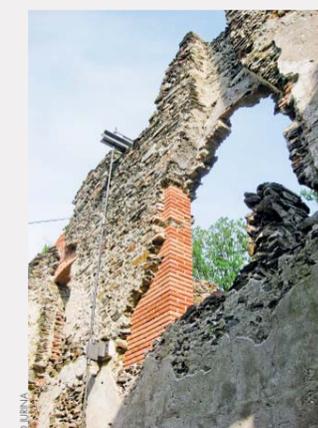
In apertura. Chiesa della SS. Annunziata, Castello dei Conti d'Aquino (Belcastro, CZ), consolidamento del muro nord della chiesa diruta, con un sistema di puntellamento in acciaio e legno. In questa pagina. Castello di Trezzo sull'Adda (MI), messa in sicurezza di parete in muratura, isolata, mediante tiranti metallici, con dettaglio delle minimali e distinguibili reintegrazioni murarie. Opening page. Church of SS. Annunziata, Conti d'Aquino Castle (Belcastro, Catanzaro). Reinforcement of the north wall of the ruined church, using wood and steel shoring. This page. Trezzo sull'Adda Castle (Milan). Works to secure the isolated masonry wall, using pre-stressed steel cables. Detail of the minimal and distinguishable masonry additions.

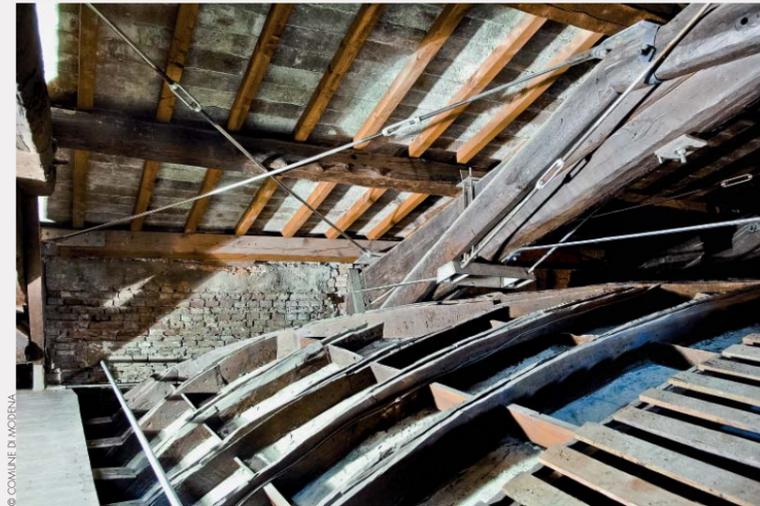
Palazzo Comunale (Modena), miglioramento sismico mediante controventamento delle false capriate lignee con tiranti metallici e piatti di ripartimento. A destra, Palazzo Comunale (Finale Emilia, MO), crollo parziale dell'edicola lanterna sommitale, con il cordolo di copertura sospeso nel vuoto. Town Hall (Modena). Anti-seismic improvement through bracing of the false wooden truss roof, using pre-stressed steel cables and division plates. Right, Town Hall (Finale Emilia, Modena). The partial collapse of the uppermost lantern turret, with the roof edge beam suspended in mid-air.

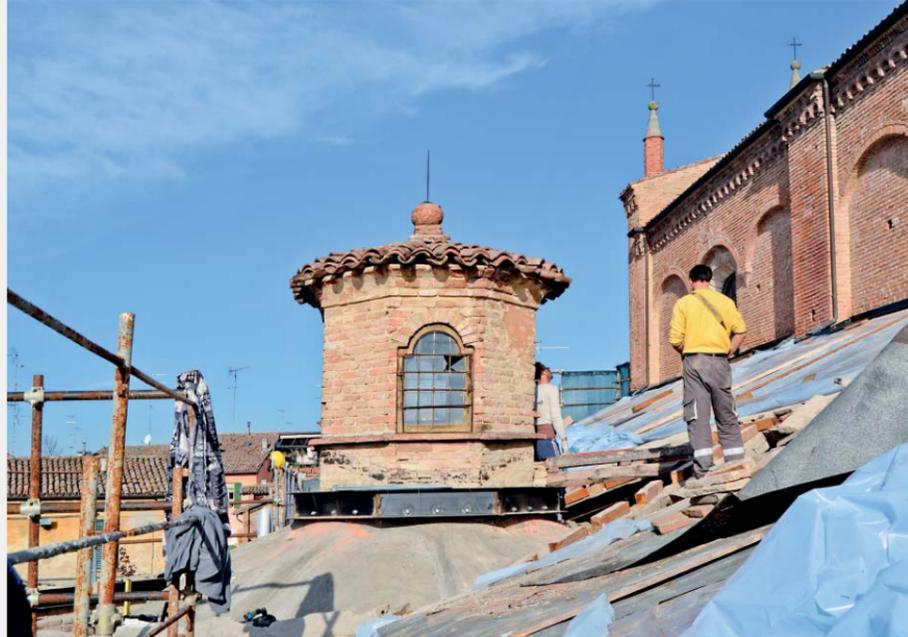
Chiesa di San Francesco (Correggio, RE), interventi di miglioramento sismico della copertura e delle lanterne laterali con travi in acciaio di scarico, a sinistra, e plattini di acciaio per la cerchiatura perimetrale.  
Church of San Francesco (Correggio, Reggio Emilia). Seismic improvement works to the roof and side lanterns with steel load-distribution beams (left) and steel plates circling the perimeter.

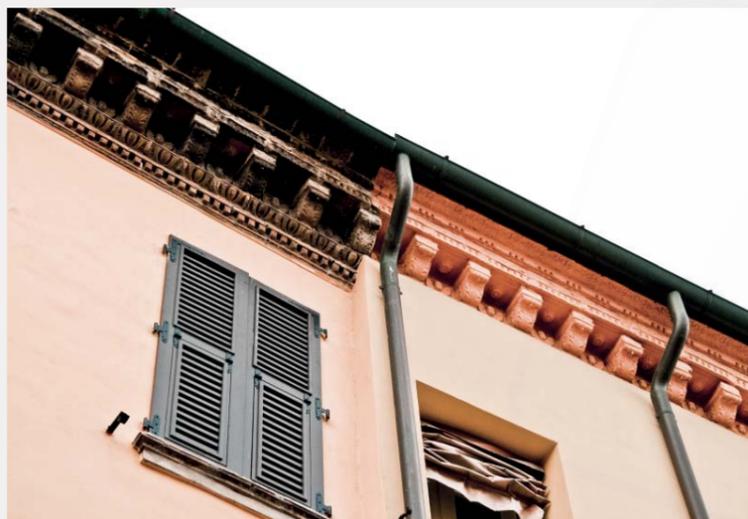
Esempio di cappotto esterno realizzato su edificio caratterizzato da un cornicione in terracotte ornamentali del XVI secolo (Ferrara), dove sono occultate parti delle modanature. Example of exterior plastering on a building featuring a 16th-century ornamental terracotta cornice (Ferrara), where part of the decoration is concealed.

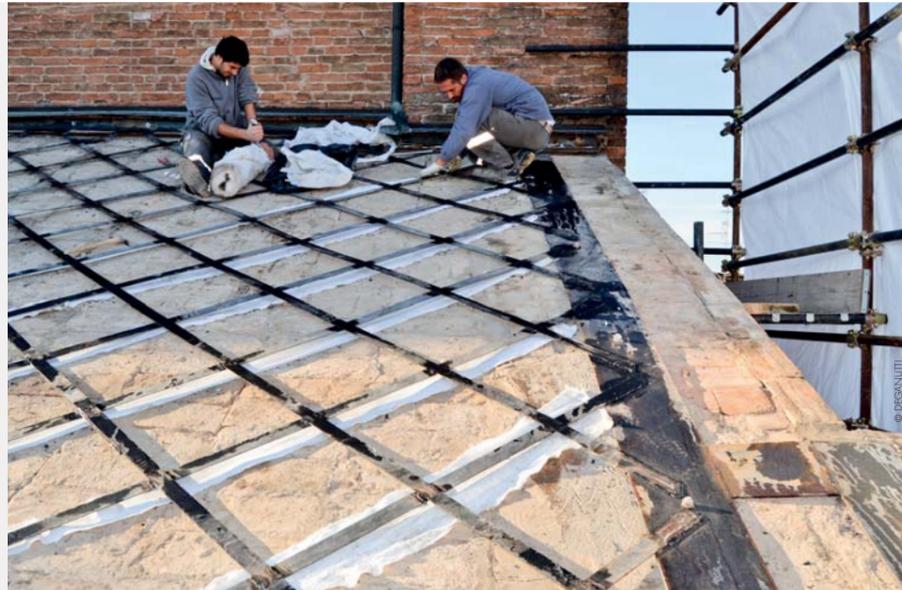
## CHIESA DI SAN FRANCESCO

La chiesa, oggetto di un precedente restauro che ha interessato la copertura e le volte della navata centrale, ha resistito ottimamente, unica nella zona, al recente terremoto del 2012. Nello stesso anno era in corso questo secondo lotto che ha interessato il miglioramento sismico delle coperture delle navate laterali e delle sottostanti volte in muratura. La tecnica di controventamento a livello del sotto manto è molto leggera e di facile esecuzione nel corso di una manutenzione ordinaria del coperto. Il sistema prevede la realizzazione di una cerchiatura perimetrale, lungo

il cornicione, saldata con una maglia regolare di piattini ben connessi alle strutture lignee sottostanti con viti passanti e poi irrigidita da un tavolato ligneo sommitale. Su questo si prosegue con l'impermeabilizzazione, preferibilmente a secco, e con la posa dei coppi, bloccati con ferma coppo. The object of previous restoration works to the nave roof and vaults, the church was the only one to react well during the 2012 earthquake. In fact, during that year, this second phase of intervention was underway, to improve the seismic response of the side aisles, their masonry

vaulting and the roofing above. The technique of bracing at the height of the roof supporting structure is very light and easy to carry out during routine roof maintenance. The system involves encircling the building perimeter along the cornice. This ring is created with a chain of even-sized plates connected to the wooden structure beneath, and fastened with through bolts. It is then made rigid by placing wooden planks on top; the intervention is completed with waterproofing (preferably dry) and the laying of tiles, secured with tile clips.

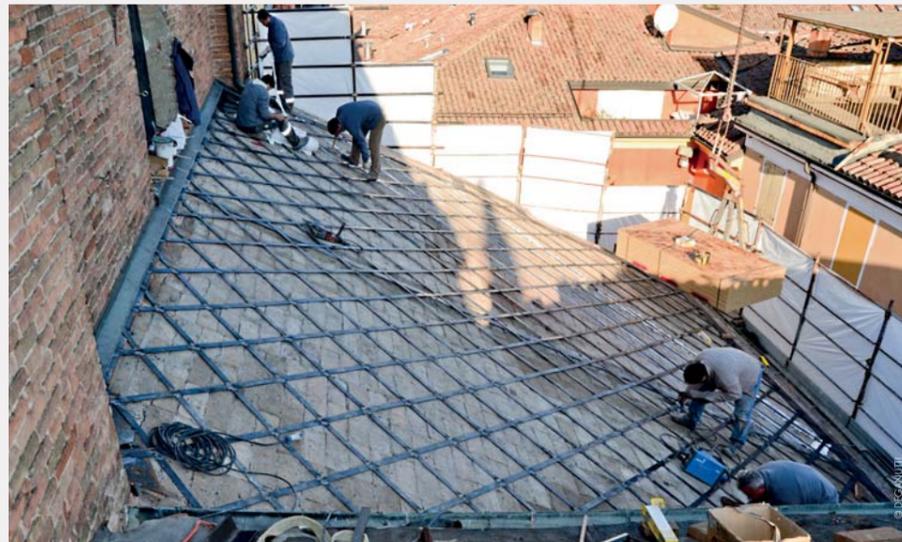
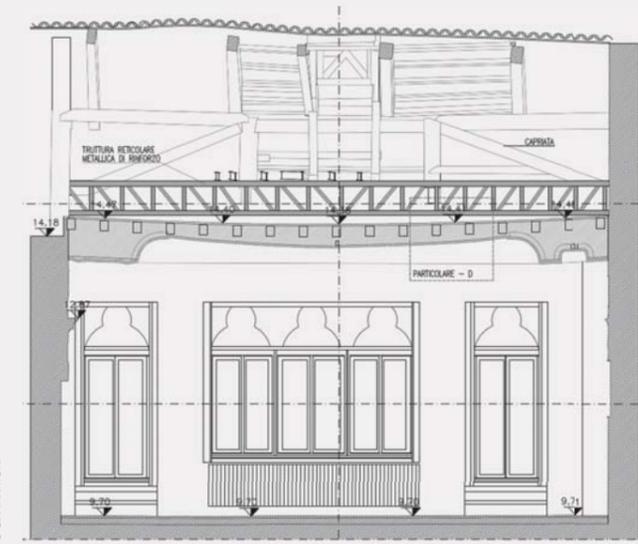
## PALAZZO VESCOVILE

L'intervento all'interno del Palazzo Vescovile richiedeva di risolvere la problematica di una trave lignea, con funzione di catena, non più collaborante e parzialmente sostituita da una reticolare metallica, causa di un tentativo di ribaltamento di parte della facciata e del cedimento del soffitto. Il progetto prevede una molteplicità di soluzioni, minimali e in molti casi desunte da tecniche tradizionali, che migliorano il comportamento strutturale senza stravolgerne il meccanismo originario. Sono inserite due catene, in estradosso, e si elabora un

consolidamento generale del solaio, ben connettendolo alle murature perimetrali, con rialzi di sezione delle travi inserendo cunei a pressione e con la formazione di un doppio tavolato. Le travi secondarie, congelate nella loro flessione, sono ancorate alla reticolare esistente, con guanciali lignei e braghe di appensione in metallo. The works inside Palazzo Vescovile were also to resolve the problem of a wooden beam with chain function: no longer performing properly, it had been partially replaced by a metal grid. This problem had caused part of the facade

to turn and the beam supporting the ceiling to give way. The project came up with various non-intrusive solutions, often derived from traditional techniques, to improve structure stability without distorting the original design. Thus two chains were introduced on the upper surface and the floor was reinforced, securing it well to the perimeter walls; the beam section was raised, pushing in wedges and forming a double layer of planking. Warped by time, the joists were frozen in position and anchored to the existing grid, using wooden pads and metal suspension brackets.

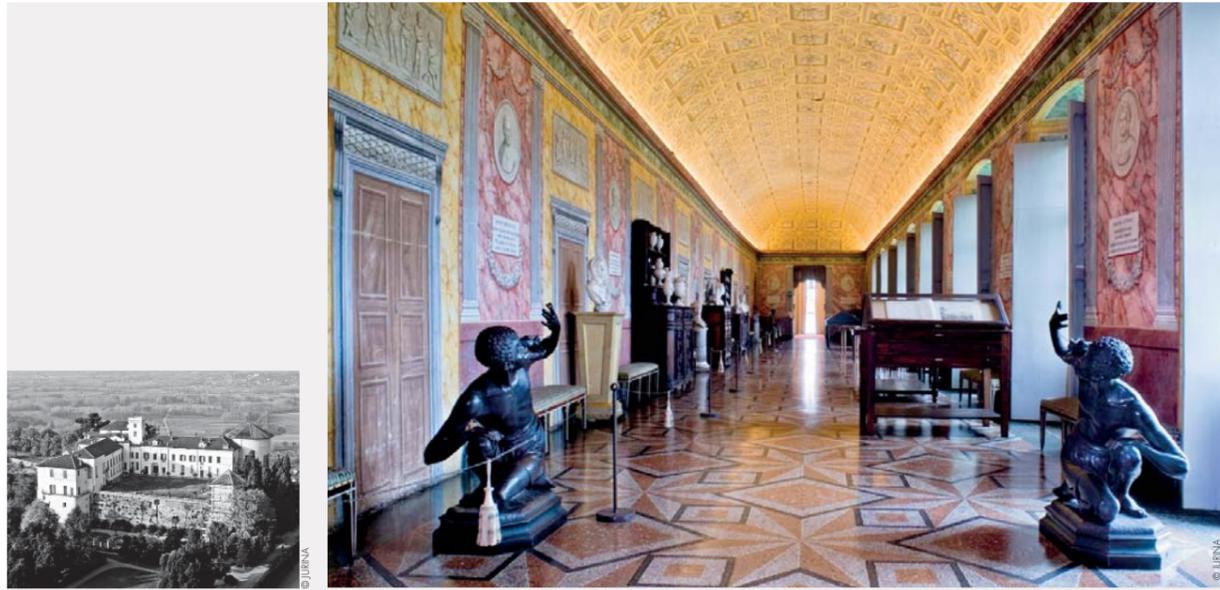
## CASTELLO DI MASINO

La volta a botte della Galleria dei Poeti, preziosamente affrescata, presentava una lesione longitudinale in chiave e una depressione centrale, sintomo di un insufficiente contrasto della parete esterna. Il miglioramento sismico ha previsto due regimi di intervento, uno passivo e uno attivo. Le fasce in FRP annegate in malta di calce assolvono il primo compito e limitano il pericolo di caduta dei mattoni, gli 'archi armati' estradossali (cavi post tesi che nella zona centrale depressa sono ancorati alla volta) rendono collaborativa la parete esterna con un'azione attiva. Le spinte

laterali sono state inoltre contenute con telai a forma di 'A', appoggiati al muro di spina, con cavi di acciaio che dal vertice del telaio connettono l'imposta della volta. L'intervento, poco invasivo e di leggero sovraccarico, ha permesso di mantenere intatta la deformazione della volta attivando da subito un contenimento delle spinte orizzontali. The fine frescoed barrel-vault ceiling to the Poets' Gallery showed a lengthways crack at the top and central sagging – evidence of inadequate support from the external wall. Seismic improvement involved two intervention methods –

one passive and one active. The first, FRP bands embedded in lime mortar, reduced the risk of bricks falling. The second involved arch 'reinforcement' on the outer edge (post-tensioned cables anchored to the vault in the central sunken area), so that the external wall provided 'active' support. Lateral thrust was also contained, through A-shaped frames in the spine wall, with steel cables connecting the vault to the frame top. Non-intrusive and bringing a light extra load, the works have enabled the vault distortion to be kept intact, while immediately containing horizontal thrust.

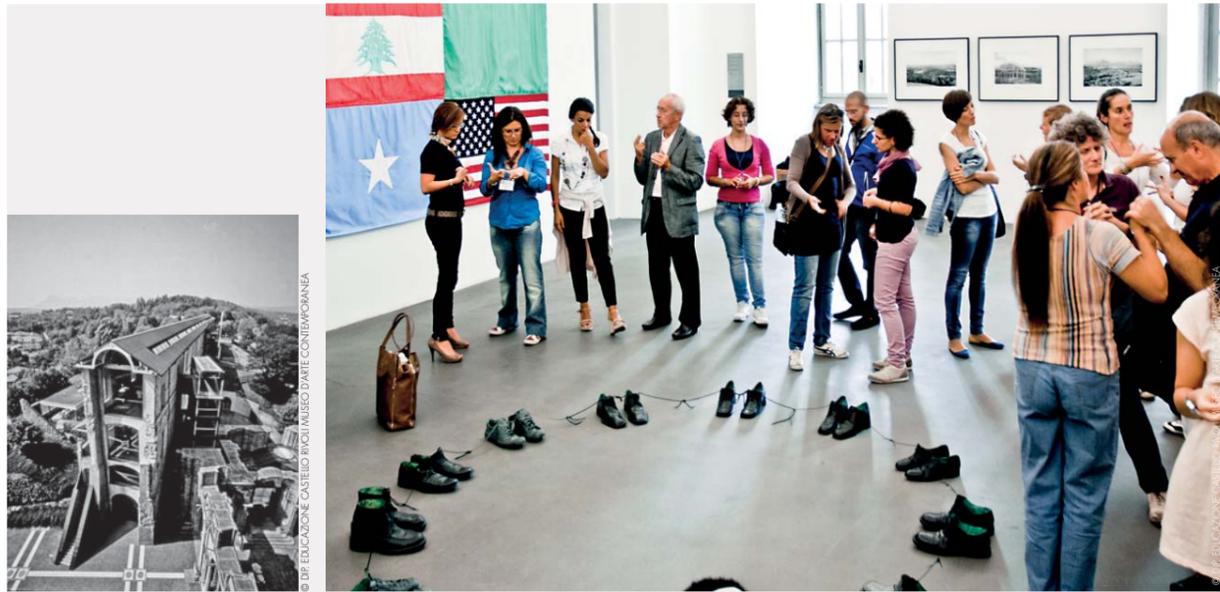
## CASTELLO DI RIVOLI

**SUPERAMENTO BARRIERE ARCHITETTONICHE**  
ELIMINATING ARCHITECTURAL BARRIERS

*Dizionario d'Arte Contemporanea in Lingua dei Segni* (con la consulenza di Francesco Fratta dell'Unione Ciechi e Ipovedenti) e modelli tattili del castello (realizzati da Studio Andrea Bruno). Servizi e strumenti per aprire l'arte e gli spazi museali a un'accessibilità sempre più ampia e diversificata. The problem of museum accessibility is an extremely detailed issue requiring various competences and interdisciplinary participation in order to provide innovative services. Many of the projects by the Education Department at Rivoli Castle Museum

of Contemporary Art, such as its Summer School or the unusual installations inside the Manica Lunga spaces, involve visits and workshops for people with sensory disabilities, or educational initiatives pivoting on accessibility awareness. The devices developed include a dictionary of contemporary art in sign language (consultancy from Francesco Fratta of the Union for the Blind and Partially Sighted), and tactile models of the castle (made by Studio Andrea Bruno). All services and tools to make art and museum spaces accessible to an ever greater and diversified public.

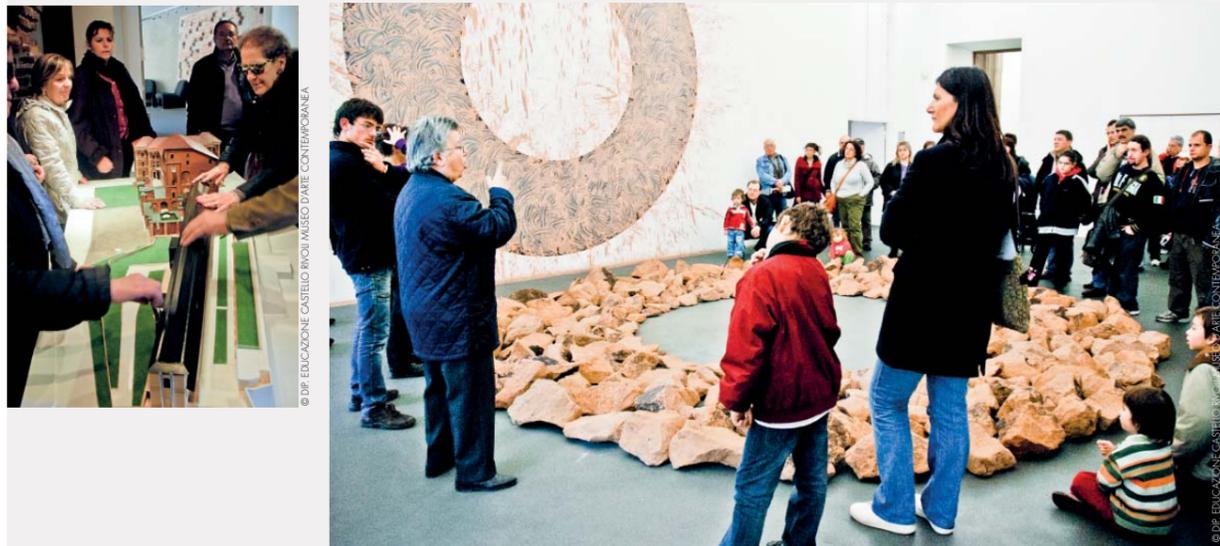
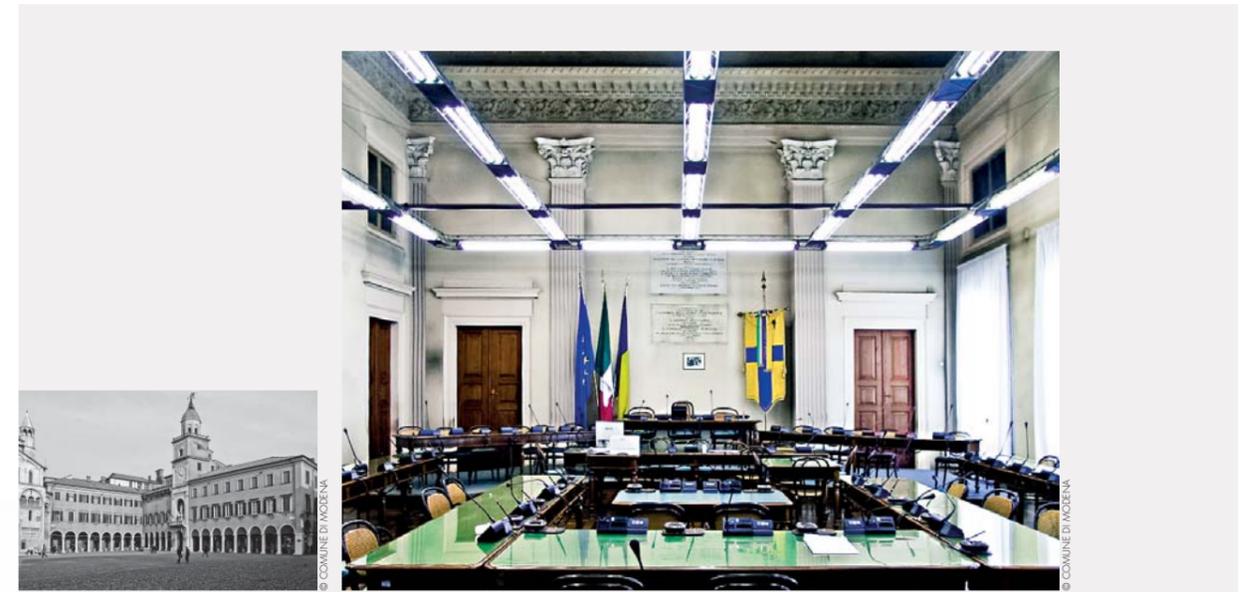
## PALAZZO COMUNALE

**EFFICIENZA ENERGETICA**  
ENERGY EFFICIENCY

all'originale. La riduzione delle dispersioni e una più equilibrata diffusione del calore hanno portato un migliore comfort per le persone e a contenere le dilatazioni termiche che avevano creato lesioni alle strutture in legno della volta. Il progetto ha consentito di riportare in vista la decorazione ottocentesca sulle cornici che ornano la sala e ripulire la grande volta in arelle e centine in legno. After the October 1996 earthquake, Modena Town Hall underwent a series of works (2005-2007) conceived within a single vision: improving seismic resistance, restoration, and energy

efficiency in the Council Chamber. For this latter purpose, a thermal-recovery heat pump replaced the boiler, radiant floor tiles took the place of the old fan coil units, and new double-glazed windows with the aesthetics of the originals were installed. Heat loss reductions and more even heat distribution have meant better comfort for users, while also limiting the thermal excursions causing cracks in the wooden vault structure. The project also enabled 19th-century decoration on the chamber cornices to be brought to light, and cleaning of the great reed-wattle vault with timber ribbing.

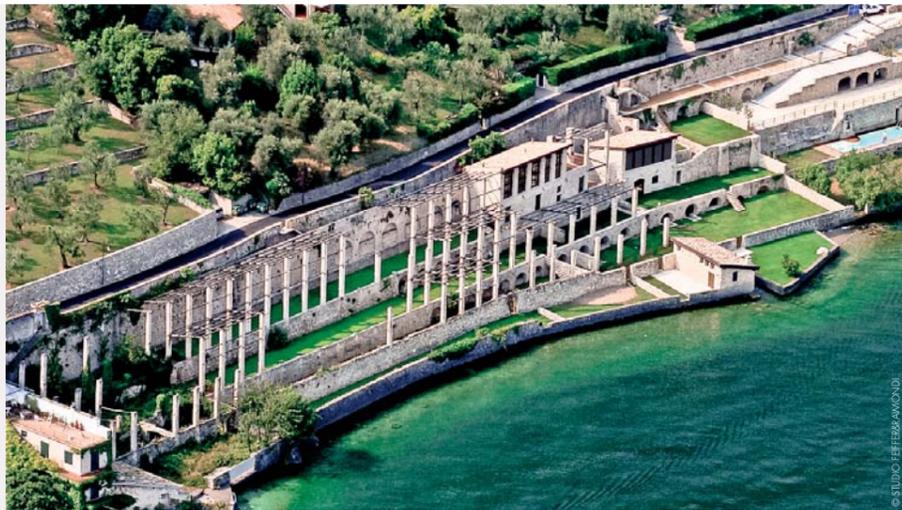
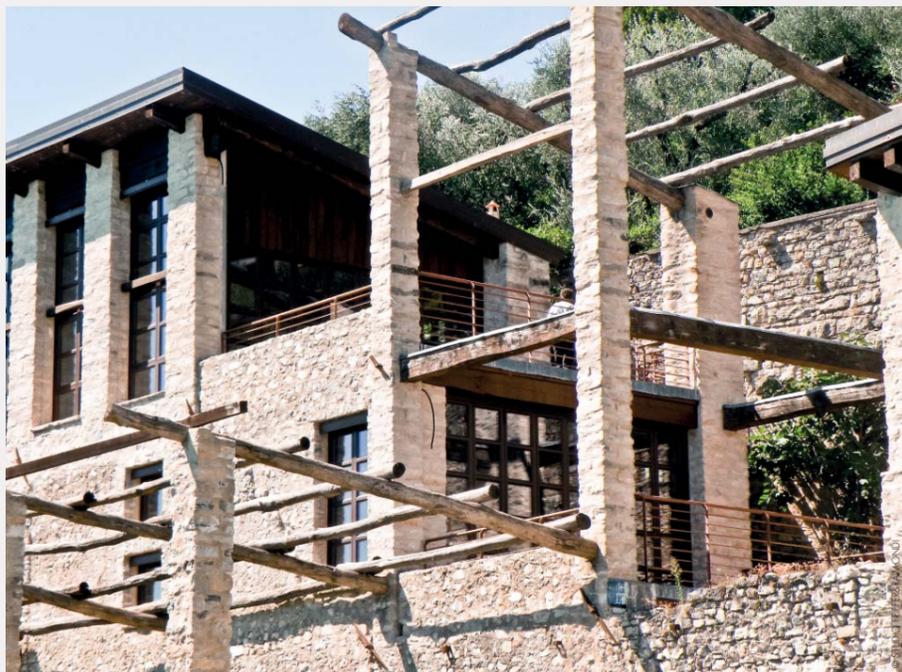
## EX LIMONAIÀ

### EFFICIENZA ENERGETICA ENERGY EFFICIENCY

di garantire la permeabilità al vapore d'acqua delle murature storiche, nella realizzazione del cappotto interno in canne palustri, coadiuvato da un'impiantistica studiata su misura, con pannelli radianti a parete e riproposizione dei nuovi serramenti. The works stand as the extensive salvaging of a winter garden, to convert it for a new and different purpose: a private residence. Marked by a clearly sustainable approach even in the era prior to the revised Italian regulations, the project focused on

adapting the edifice to its new use, while fully respecting the construction features and cultural value of the premises. One of the many interesting aspects capturing the attention is the careful use of materials capable of ensuring the permeability to water vapour of the old walls, with the application of interior reed insulation, and the contribution from specially engineered systems, with wall-mounted radiant panels and new doors and windows echoing the originals.
